## الأسباب النمطية لتدهور المنشآت الأثرية الإسلامية ومحيطها ومقترحات التدخل للترميم والحفاظ: جامع الملكة صفية بالقاهرة نموذجاً

### المُلخَص

## Typical Reasons of the Degradation of Islamic Historical Structures and Its Surroundings and Proposals for Intervention: The Case of Queen Safiyya Mosque in Cairo

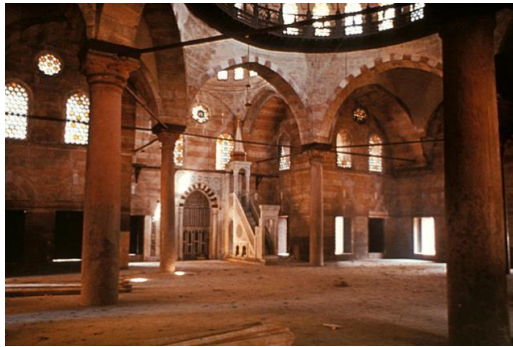
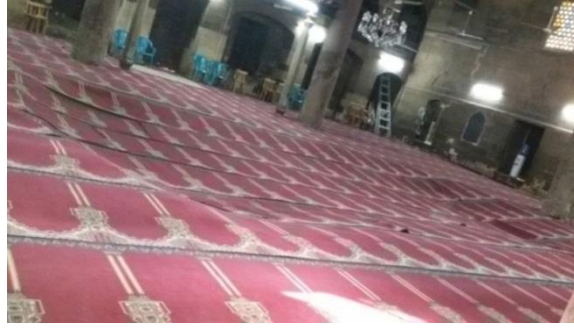
(أ) صحن بيت الصلاة في السبعينيات قبل الهبوط . (مصدر الصورة:

(ب) صورة حديثة بعد الهبوط. (تصوير الباحثين).

شكل ٥. صورتان لأرضية صحن بيت الصلاة قبل الهبوط وبعده.

تعاني أرضيتا الصحنين؛ المغطى والمكشوف من هبوط كبير وملحوظ بوضوح (كما هو موضح في الشكلين ٥ و ٦). وقد أدى ذلك إلى إحداث تلف وكسر بالأرضية الأثرية للمسجد. والجدير بالذكر أن هذا الهبوط حدث بعد الزلزال الذي ضرب القاهرة في ١٢ أكتوبر ١٩٩٢م، وذلك طبقاً لروايات السكان القدامى في المنطقة - لمزيد من المعلومات حول هذا الزلزال يمكن للقارئ الرجوع إلى ( Badawi & Mourad, 1994). ويمكن وضع تفسير علمي لهذا الهبوط - من خلال فهم النظام الإنشائي لأرضيتي الصحنين - وذلك بالرجوع إلى القطاع الطولي للجامع في شكل ٧؛ حيث يُلاحظ أن أرضية أي من الصحنين عبارة عن طبقة ردم محصورة بين حائطين سائدين، وعندما تعرض الجامع للزلزال ربما حدثت إزاحة عرضية لهذه الحوائط الساندة، مما ترتب عليه حوث هبوط لأرضيتي الصحنين.

- (١) فك أرضيتي الصحنين المغطى والمكشوف وعلاج سبب الهبوط ثم إعادة تركيبهما.
- (٢) علاج الشروخ على حسب اتساعها بالحقن أو التزجير أو الفك وإعادة التركيب.
- (٣) تنظيف الأحجار باستخدام التنظيف الميكانيكي والكيميائي أو غيرها من تقنيات التنظيف الحديثة.
- (٤) تقوية الأحجار الضعيفة.
- (٥) استخدام الكمادات في استخلاص الأملاح المتزهره.

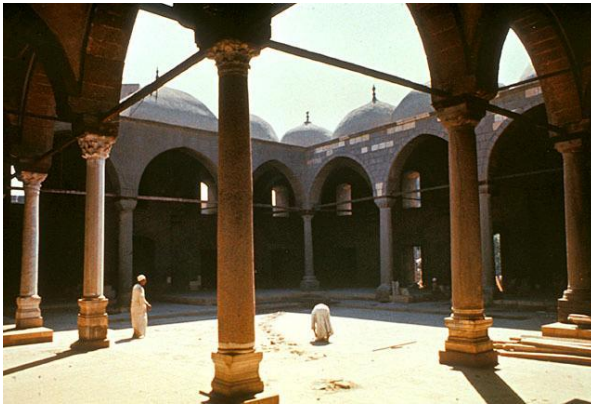
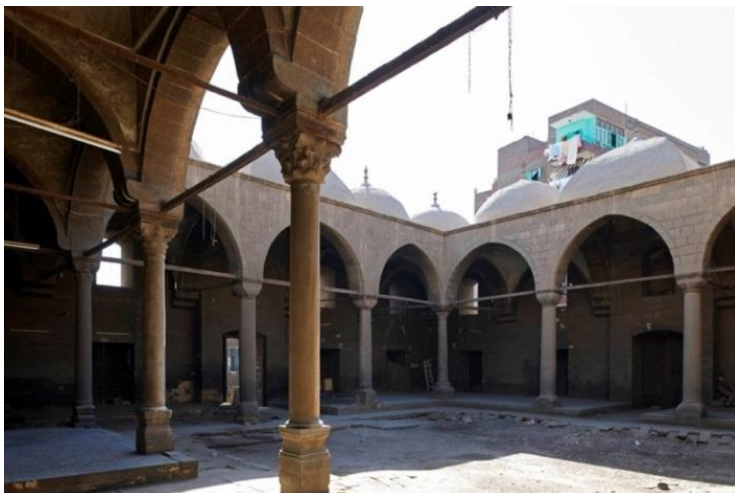
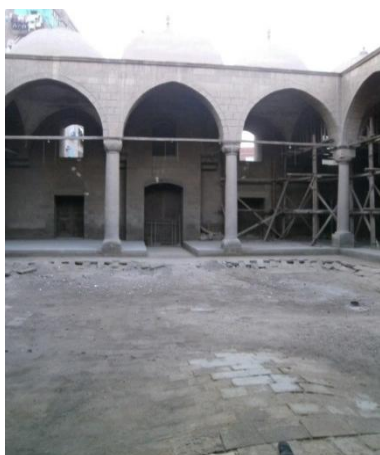
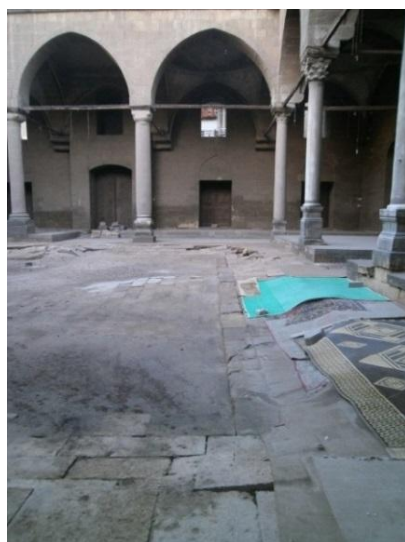
(أ). صورة في السبعينيات قبل الهبوط. (مصدر الصورة:

(ب). صورة في ٢٠١٣ والهبوط واضح (مصدر الصورة:

(ج) و (د): صورتان مقربتان لهبوط وانهيار الأرضية الأثرية في ٢٠١٦ م.

شكل ٦. صور للصحن المكشوف توضح هبوط أرضيته. (تصوير الباحثين).

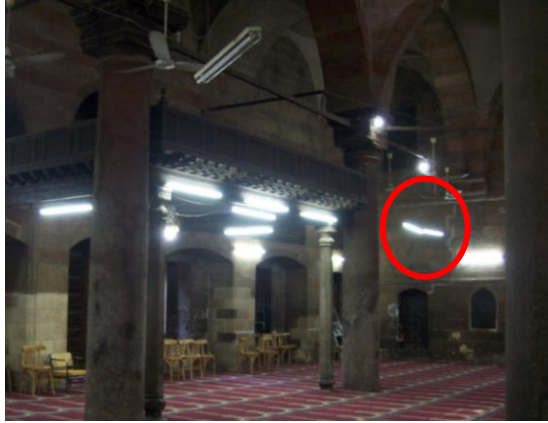
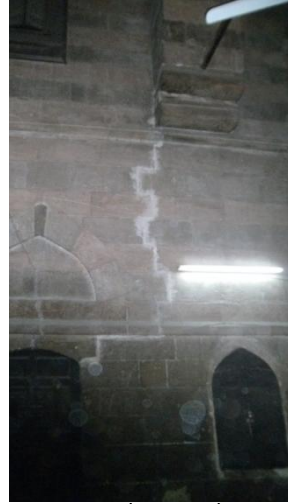
شكل ٨. شرخ رأسي في أحد حوائط الجامع (على اليسار) وصورة مكبرة له (على اليمين). يتضح أنه قد تم عمل إعادة للمونة التالفة ولكن باستخدام مونة الأسمنت بدلاً من المونة الأثرية. (تصوير الباحثين).

هذا، وقد حدثت محاولات لعلاج بعض الشروخ عن طريق إعادة ملء العراميس بالمونة، ولكن باستخدام مونة الأسمنت (شكل ٨)، ومونة الجبس (شكل ١٠) بدلاً من المونة الأثرية، ولمراقبة حركة الشروخ مع الزمن؛ أستخدمت شرائح المراقبة الجبسية (البؤج الجبسية<sup>(١١)</sup>) (شكل ٩). كذلك هناك صلبات حالية لمنع انهيار بعض اجزاء الجامع المشرخة مثل الأعتاب (شكل ١٠)، والعقود الحاملة للقباب (شكل ١٥).

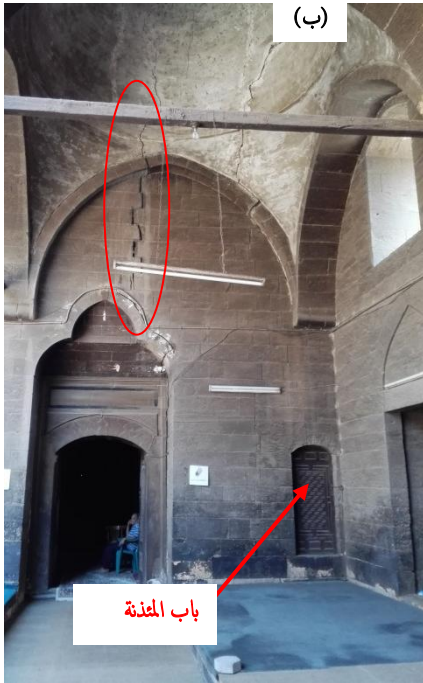
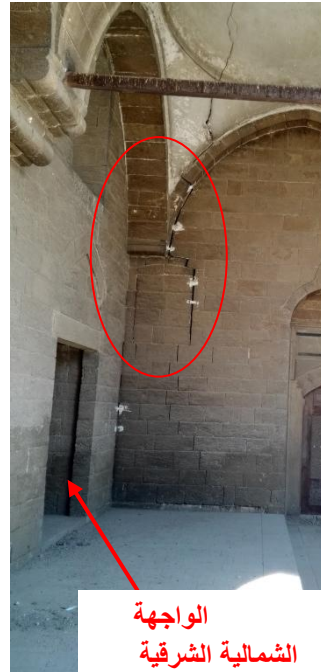
وهناك بعض الشروخ التي تُنذر بخطر على الجامع مثل الشرخ المُوضح في شكل ٩-أ، والذي ربما نتج عن حركة الواجهة الشمالية الشرقية للخارج، والذي ربما حدث بسبب الحفر بجوار هذه الواجهة لوضع أساسات المباني الحديثة، والتي تقع على مسافة صغيرة من الجامع - في حدود المترين فقط - (انظر صورة ١ في شكل ٢٣)، وهناك إشارة أخرى لهذا الأمر في بند ٦، كذلك الشرخ المُوضح في شكل ٩-ب، والذي ربما تسببت فيه حركة كتلة المئذنة للخارج بسبب وزنها الضخم مقارنة بالحائط المتصل به؛ مما تسبب في تشرخ الحائط.

شكل ٩. (أ) مثال لشرخ رأسي ممتد من أعلى لأسفل الحائط الفاصل بين الصحنين، وتم وضع عدد من شرائح المراقبة الجبسية (البؤج الجبسية) لمراقبة حركة الشرخ مع الزمن، (ب) شرخ واسع في الحائط والقبّة بسبب ميل كتلة المذنة. (تصوير الباحثين).

وفي حال تعذر تنفيذ الأعمال السابقة؛ فإنه يمكن استخدام أسلوب بديل لشرائح المراقبة الجبسية (البوَج الجبسية)، يعتمد على استخدام نظام مراقبة إستاتيكي (static monitoring system) للشروخ والميول في الحوائط والمئذنة، ومتابعة نتائج هذه المراقبة؛ وبناءً على نتائج هذه المراقبة يتم تقرير مدى الحاجة إلى التدخل بالترميم، أو تأجيل ذلك. والجدير بالذكر أن أنظمة المراقبة الإستاتيكية المُشار إليها قد أُستخدِمت بكثرة في مجال تقييم المخاطر والحفاظ على العديد من المباني الأثرية في أوروبا<sup>(١٤)</sup>.

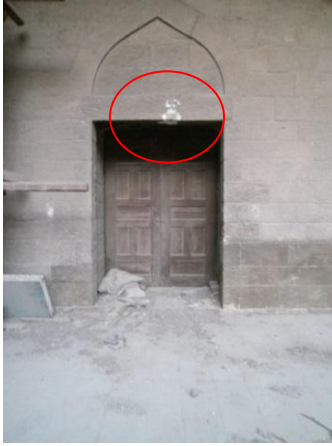
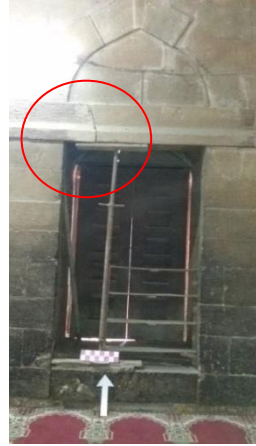
شكل ١٠. شرخ في عتبة شباك (على اليمين) وتم تدعيم العتبة لمنع انهيارها، و شرخ في عتبة باب (على اليسار) وتم ملؤه بمونة جبسية. (تصوير الباحثين).

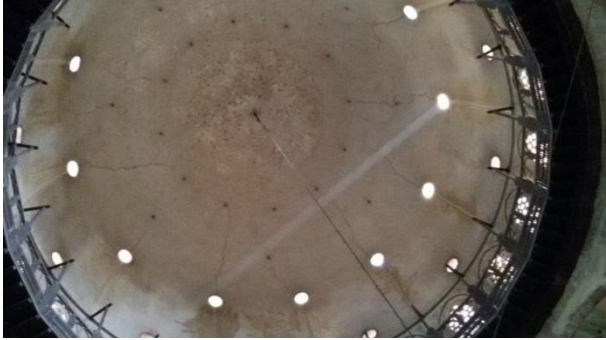
شكل ١١. شروخ قطرية في القبة التي تغطي صحن الصلاة. (تصوير الباحثين).

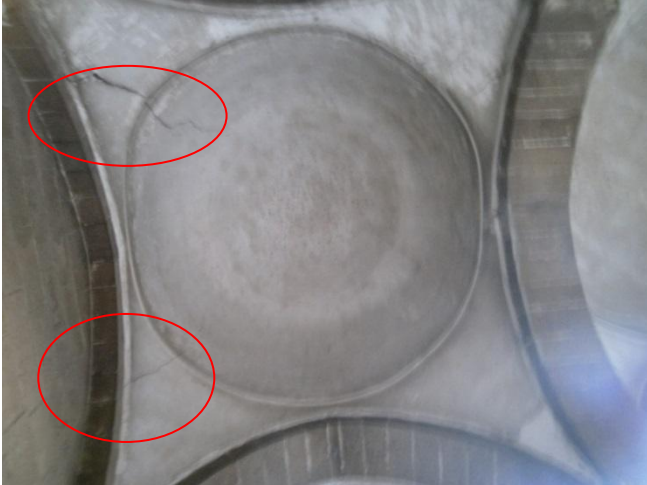
شكل ١٢. شروخ قطرية واسعة ومتوسطة وضيقة في مناطق انتقال أحد القباب التي تغطي صحن الصلاة. (تصوير الباحثين).

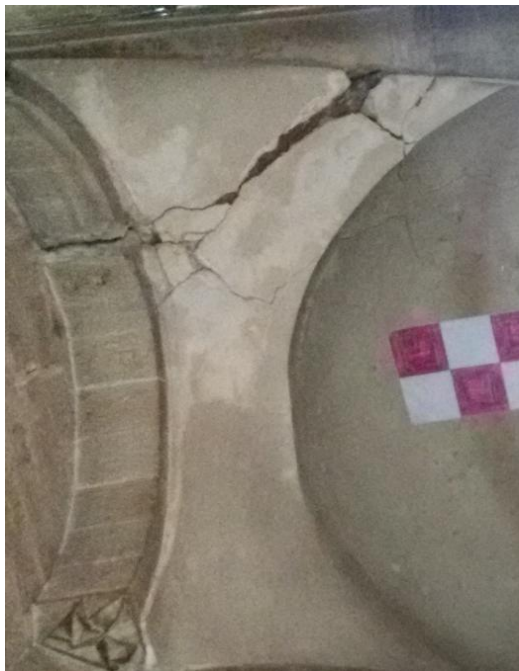
شكل ١٣. شروخ واسعة ونافذة في منطقة انتقال إحدى القباب. (تصوير الباحثين).

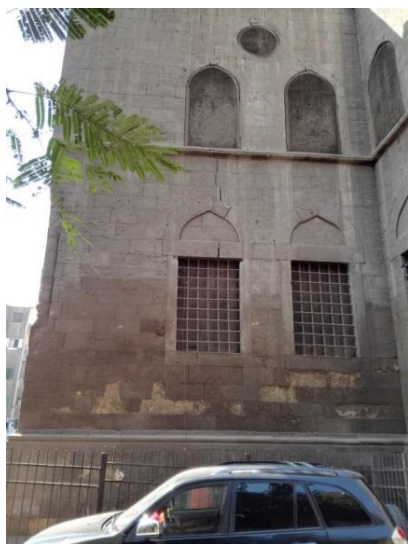
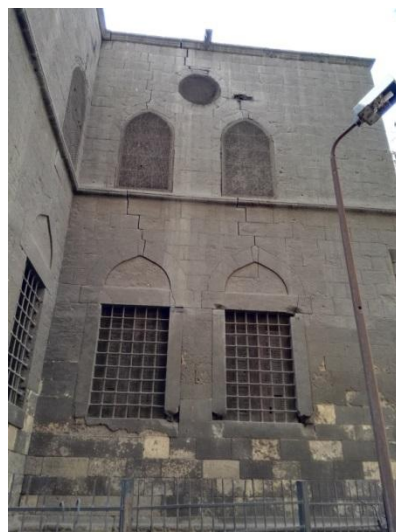
شكل ١٤. شروخ حول فتحات الشبابيك والقمريات في الحائطين على يمين ويسار المحراب. (تصوير الباحثين).

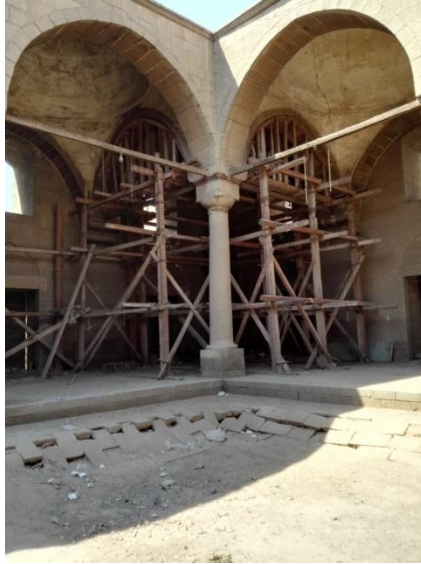
شكل ١٥. صلبات خشبية لتدعيم العقود الحاملة للقبعة الركنية المحصورة بين الواجهتين الشمالية الشرقية والشمالية الغربية. (تصوير الباحثين).

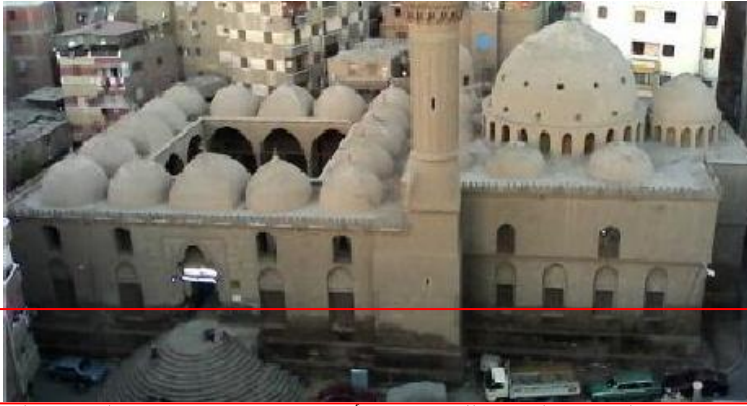
يظهر جليا في الحوائط الخارجية للجامع وجود دكانة في الأحجار، تصل لإرتفاعات كبيرة تتجاوز عدة أمتار من الحائط (شكل ١٦)، ربما يرجع سبب ذلك إلى المباني التي كانت مُحيطَة بالجامع كما سبقت الإشارة في بند ٢، ولتقريب هذا التفسير؛ يمكن تشبيه ذلك بالدكانة اللونية التي تظهر على جزء من حائط تم وضع برواز عليه لعدة سنوات ثم تم نزعه. كذلك يشترك مع هذا العامل ارتفاع المياه الأرضية (يمكن الرجوع لبند ٢ لمعرفة مصدرها) بالخاصية الشعرية إلى داخل الحائط مما تسبب في دكانة اللون. وقد نتج عن ارتفاع المياه الأرضية أيضا غسل ونزح

شكل ١٦. الاطار يوضح الدكانة والتشوه اللوني في الأحجار بارتفاع كبير في الواجهة الرئيسية للجامع. (مصدر الصورة: [https://commons.wikimedia.org/wiki/File:Melike\\_Safiye\\_Camii\\_2.jpg](https://commons.wikimedia.org/wiki/File:Melike_Safiye_Camii_2.jpg))

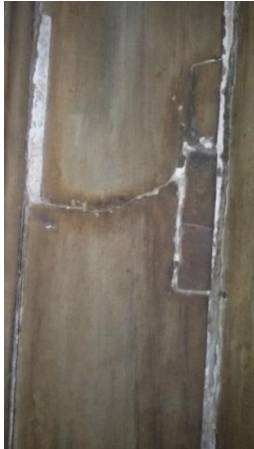
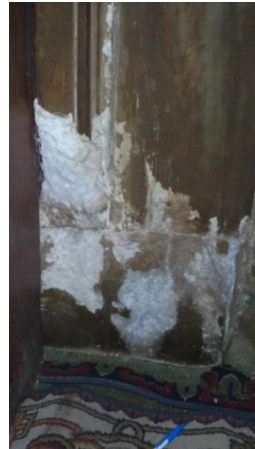
شكل ١٧. تبلور كبير للأملاح وتفتت للحجر (على اليمين)، وتبلور للأملاح وتشرخ للحجر (على اليسار). (تصوير الباحثين).

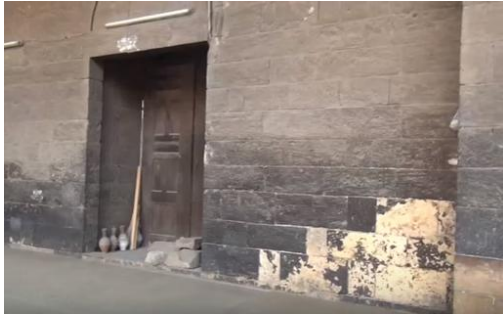
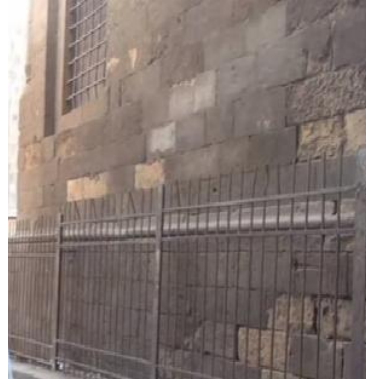
شكل ١٨. تقتشر وتساقط الطبقات السطحية من الأحجار وكذلك المونة الرابطة بسبب الارتفاع الكبير للمياه الأرضية داخل حوائط الجامع. صورة لحائط من خارج الجامع (على اليمين)، وصورة لحائط من داخل الجامع (على اليسار). (تصوير الباحثين).

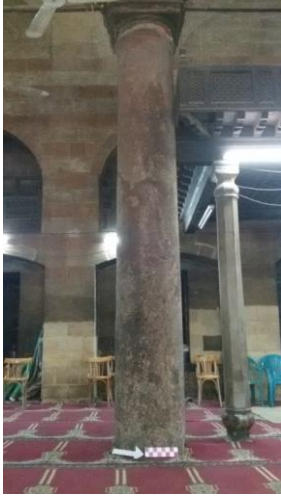
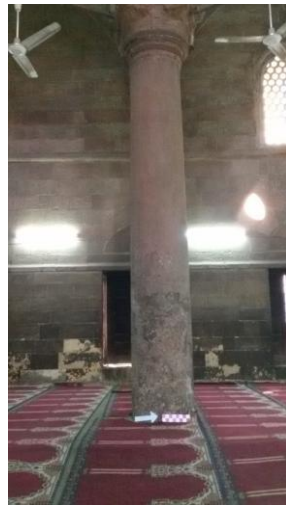
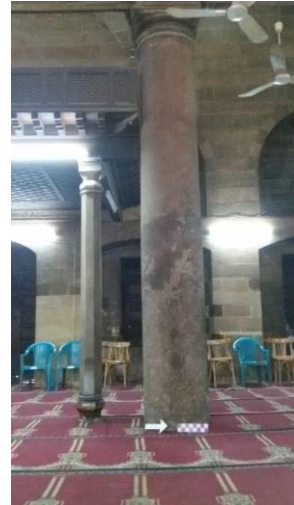
شكل ١٩. تقتشر وتساقط طبقات سطحية من أعمدة الصحن المغطى بسبب ارتفاع المياه الأرضية داخل الأعمدة. العمودان بجوار دكة المبلغ (يمين و يسار) وحالة لعمود آخر (وسط). (تصوير الباحثين).
