## اتجاه علمي وتفني للترميم الدقيق بقبة ضريح سيدي "أحمد البدوي" بالمسجد الأحمدى بطنطا

أ.د. محمد علي حسن زينهم ♦ د. مصمم. إبراهيم بدوي إبراهيم ♦

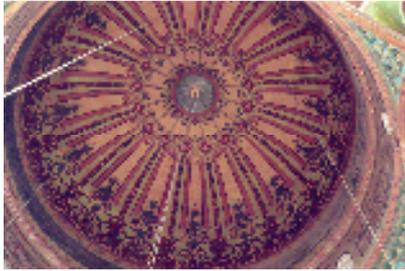
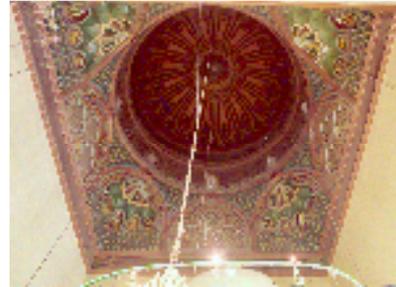
شكل رقم (١، ٢)

يوضح المظهر العام للقبّة من أسفل ثم تكبير القبّة لتوضح العناصر الزخرفية بها واتضح من التكبير أن المادة العازل قد طمست العناصر الزخرفية حيث أن هذه اللقطة قد تم تصويرها في وجود كشافات إضاءة للتصوير ٦٠٠٠ وات وعددها ستة لكي نحصل على أعلى إضاءة لهذه اللقطات نظراً لعدم رؤيتها بالعين المجردة.

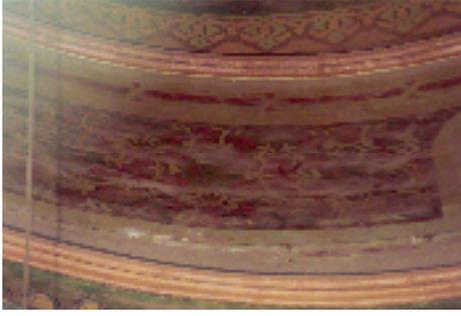
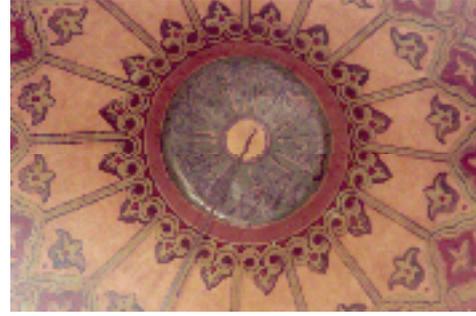
شكل رقم (٣، ٤)

تكبير للطبق النجمي بمنصف القبة ويتضح فيها أكسدة الخطوط والكتابات وطمس لونها مع إضافة اللون الأخضر اللاكيزه بالطبق ونلاحظ أكسدة الورنيش العازل وطمس الملونات.

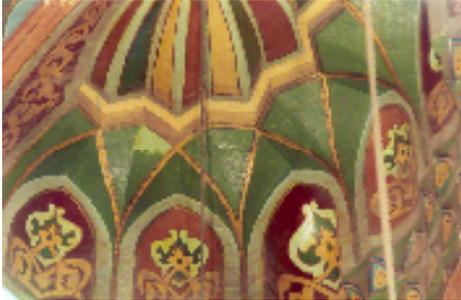
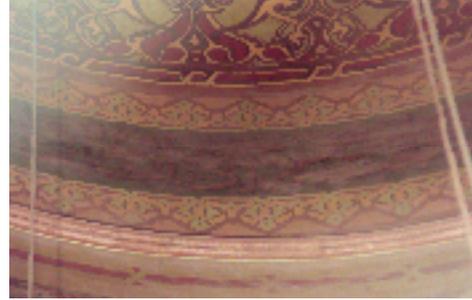
شكل رقم (٥، ٦)

نلاحظ الترميم الخاطيء وعدم انتظام الشكل الفني الزخرفي في العناصر بل استخدام العشوائيات في التصميم وأتباع أسلوب التلوين الخاطيء. كذلك نلاحظ الطمس الظاهر على العناصر الزخرفية والخطية والإطار البارز حول محيط القبة.

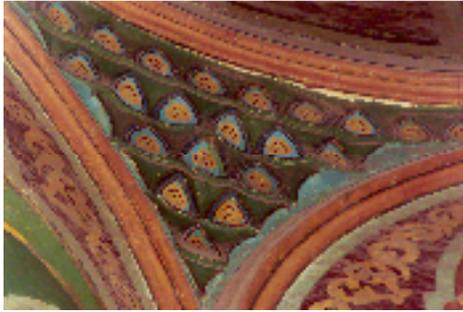
شكل رقم (٧)

توضح الترميم والتلوين الخاطيء ويظهر الفرق بين درجات اللون خاصة في اللون الأخضر الظاهر في المقرنصات أسفل القبة. كما يبين هذا الشكل رداءه وعيوب العناصر الزخرفية وعدم الاعتناء بالأسلوب الفني للزخرفة الإسلامية وبين التشوهات الفنية في العناصر الزخرفية.

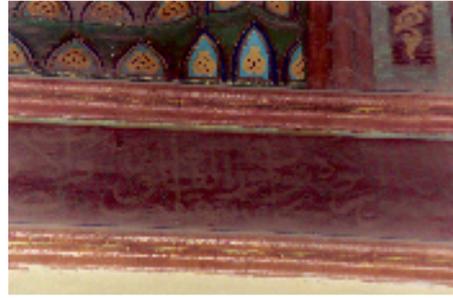
شكل رقم (٨)

يوضح فيها الطمس الشديد نتيجة الأتربة المترامية والأكسدة الناتجة من البويات والعزل المخالف للأصول الفنية. كذلك التشويه في العناصر الزخرفية نتيجة للتجريف في الترميم السابق. ونلاحظ أيضا الكرائيش ومدى ظهور الملونات الزيتية الحديثة عليها.

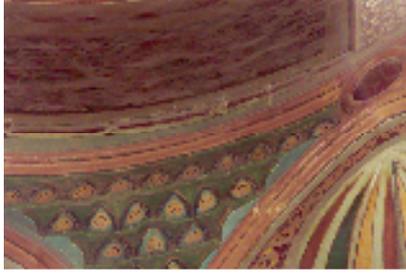
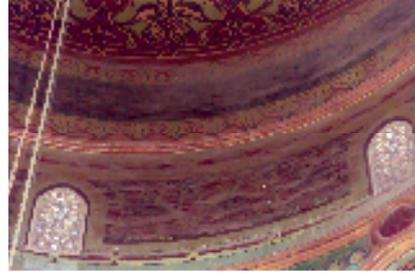
شكل رقم (٩، ١٠)

الطمس الشديد على القبة وكذلك الفتحات الجصية الجديدة والتي تظهر بدون زجاج ملون وعناصر بدائية التصميم. وبدلاً من وضع النقيس أو كتل الأحجار الرخامية أو الزجاجية في فواصل الميم الزخرفية تم طمسها وتلوينها بلون اللاكية البني الواضح هروباً من الترميم السليم بالمواد السليمة. وتتضح كل هذه المواصفات وردائه الأسلوب في التنفيذ والتلوين في الشكلين ١١، ١٢.

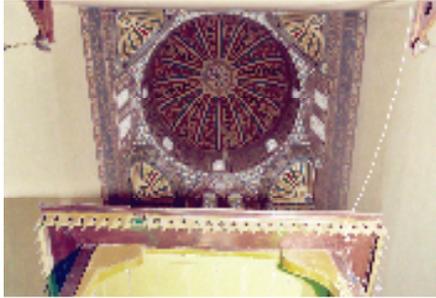
شكل رقم (١٤)

ويوضح صورة كاملة للقبة ويبين مدى سوء المقام من الأخشاب والتجديد الخاطئ بملونات غير معبرة عن فترة بناء هذا المسجد وملحقاته.

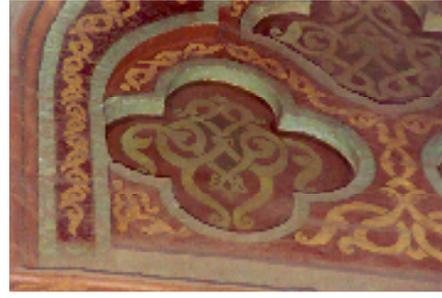
شكل رقم (١٣)

فيوضح كمية الاتساخ والتبقع وعدم استواء السطح وعدم الدراية باللون والعناصر الزخرفية الإسلامية في الترميم السابق خاصة في هذه الجزئية المحددة باللون الأخضر الفاتح والتحديد الأسود عليها.

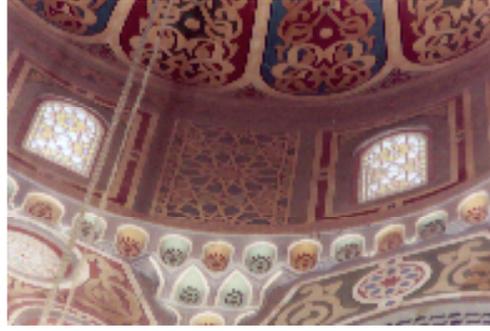
شكل رقم (١٥)

فيوضح أن هذه القبة قد تم تجديدها وليس ترميم نظراً لاختلاف الأسلوبين واستخدام طريقة الطباعة بالشبيلونة الورقية في العناصر الزخرفية من درجة واحدة أو الطباعة والتحديد عليها بعد ذلك كما يظهر في المقرنصات وزخرفة القبة من الداخل. كما توضح هذه الصورة الطمي الشديد في عناصر القبة الزخرفية من نتيجة سوء الملونات المستخدمة وكذلك المادة العازلة. وأيضاً استخدام زجاج مصري منقوش في الفتحات الجصية دليل على تجديد هذه القبة في فترة سابقة لا تتعدى ربع قرن.

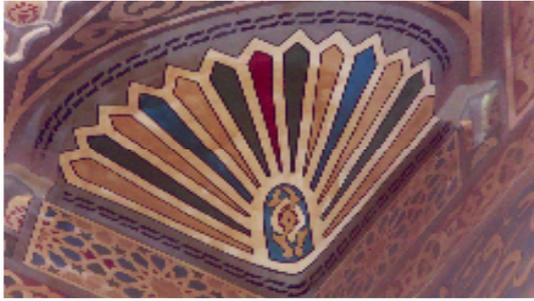
شكل (١٧)

فتوضح أجزاء تكبير لهذه القبة لتبين لنا مدى سوء الترميم والتجديد التي تم عليها سواء عن طريق الاستخدام الصحيح لتكنولوجيا زخرفة مثل هذه الأعمال أو تكنولوجيا ترميمها لنتناسب مع فترة البناء أو لسوء استخدام الملونات أو العزل التي تناسب مثل هذه الأعمال

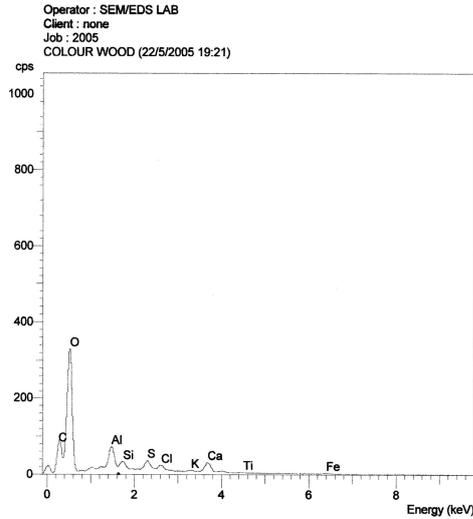
وتظهر في العينة عدة انفصالات وتشققات وعدم استوائية السطح المرسوم عليه مع طبقة اللون عن سطح الحامل الخشبي لهذه الطبقات إلى جانب ظهور بعض البثور في طبقة اللون إلى جانب أيضا التهاك الواضح في نسيج الألياف الخشبية.

- ١- ضعف عام في حالة الأخشاب مما يستلزم تقويتها.
- ٢- عدم استوائية السطح وردائه طبقة التحضير أدى إلى انفصال هذه الطبقة وعدم التصاقها لضعف مادة الربط فيما بينها.
- ٣- العوامل الجوية وعدم وضع مادة حفظ وعزل أدى إلى تفاعل العوامل الجوية وأيضا الأتربة والملونات على سطح طبقة الرسم الأخيرة أدى إلى ظهور البثور ووضوح معدل التآكل في هذه الطبقة مع ضعف المادة الرابطة مما أدى إلى تشقق في سطح طبقة اللون.

عينة لون على الخشب بمسجد سيدي أحمد البدوي بطنطا.

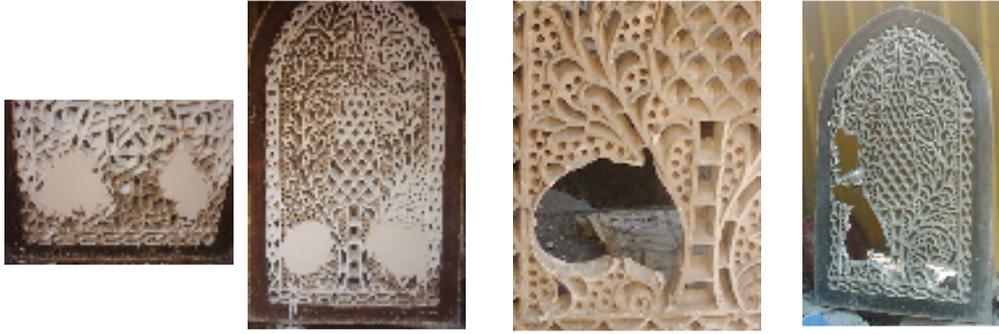
شكل ٢٦ (ج،د) يوضح الأجزاء المفقودة بعد معالجتها وملئها بمادة الجبس الناتجة من التحليل قبل إجراء عملية التفريغ طبقاً للأسلوب الفني

شكل ٢٦ (أ، ب) يوضح الفاقد من الفتحات الجصية وانفصال أجزاء كبيرة من الجبس والزجاج

يوضح بعضاً من تهالك الأعمال الجصية حول القبة وطريقة إجراء عمليات الترميم بنفس الخامات الناتجة من التحليل العلمي للبحث.

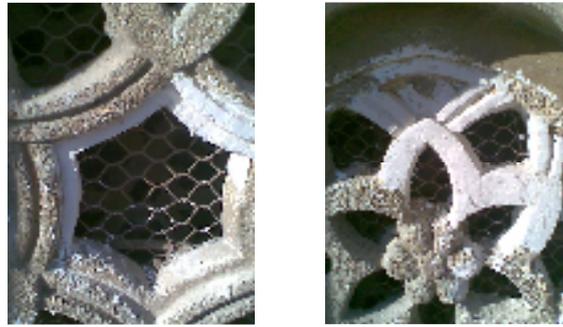
شكل ٢٦ (هـ،و) يوضح التقشير في طبقة الجبس ووجود الأملاح استعداداً لإجراء عمليات التفريغ بالمواد الناتجة من البحث

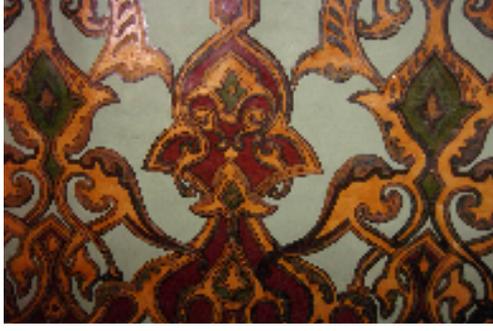
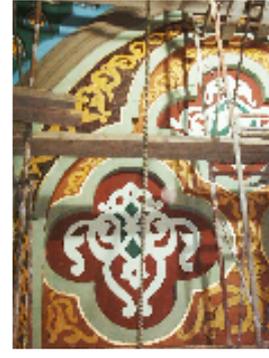
شكل ٢٧ (أ، ب) يوضح عناصر القبة الزخرفية أثناء عملية الترميم

يتم تجهيز الملونات طبقاً للنتائج التي تم معرفتها من عمليات التحليل لمكونات الألوان ويتم دمجها بزلال البيض وبعض الورنيشات من زيت بذر الكتان وتترك لمدة ٢٤ ساعة مع التقليب المستمر ثم يتم تجهيز العناصر الزخرفية ونقلها على الأجزاء الجديدة التي تم علاجها بالحجم المناسب الذي يتفق مع تصوير السقف كاملاً ويتم ذلك عن طريق النقل والطبع عليها ثم إعادة التلوين بهذه الأجزاء بقصد عدم الإحلال أو الإخفاء لأجزاء اللون الأصلية الموجودة بالسقف وتتم هذه العملية بدقة شديدة بدون أي

محاولة لتحسين اللون أو تغييره سواء في الدرجة اللونية أو الخامات المستخدمة وتتم العملية بإعادة تلوين الفاقد من اللون بدون أي ابتكار على الأجزاء الموجودة فعلا بالقبة واتباع نفس الأسلوب المستخدم في زخرفة وتلوين السقف ويستخدم هذا الأسلوب لتحقيق مطلبان أساسيان للعمل الموجود الأول هو الثبات أو الحفاظ على أصل الأثر والثاني هو تصحيح العيوب الموجودة بنفس الألوان المحيطة لإعطاء إحساس للملائمة والتجانس عند الرؤية للقبة وعمل الرتوش بإعادة التلوين بطبقة واحدة على الأجزاء والأماكن المخدوشة والمفقودة في طبقة اللون الأصلي بنفس الدرجة والتكوين وذلك لإعادة اللون وعلاجه من التلف وذلك في محاولة للوصول إلى الشكل الأصلي لكي تحتفظ به كإرث إسلامي.

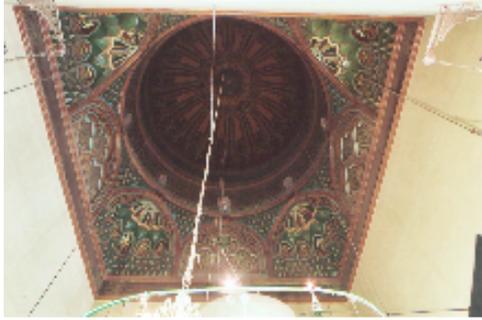
شكل ٢٧ (ج) يوضح القبة بعد إظهار الطبق

النجمي ذو الكتابات والخطوط العربية

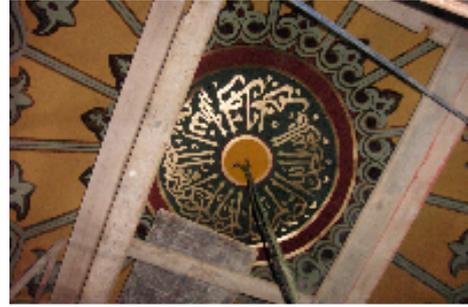
شكل ٢٧ (د) يوضح القبة بعد الانتهاء من الترميم

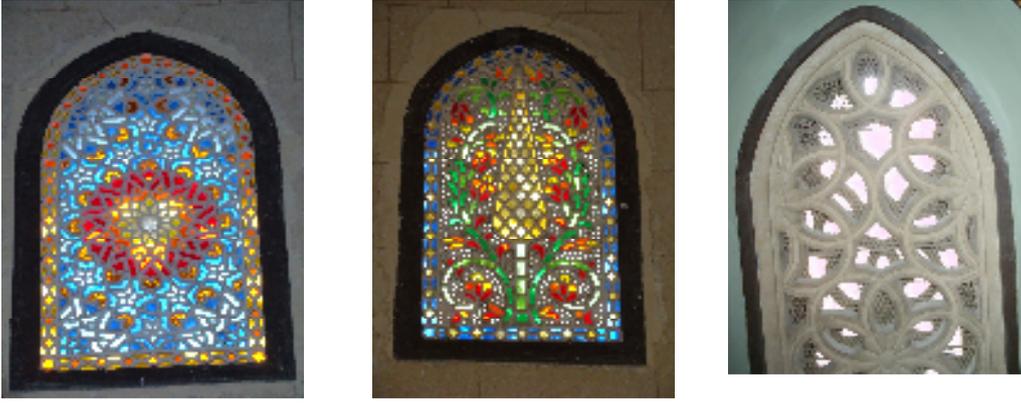
شكل ٢٨ (أ) يوضح فتحة من الجبس المفرغ بالقبعة من أعلى بعد الترميم

شكل ٢٨ (ب، ج) يوضح الفتحات حول زور القبعة بعد الترميم وتركيب الزجاج الملون

بعد تنظيف الحشوة وتناولها ثم تثبيت ورق شفاف (كلك) فوق سطحها ليتم نقل العناصر الزخرفية وذلك عن طريق الطبع ثم حددت أماكن القطع المتهاكة وحددت قطع الزجاج التالفة والغير موجودة ثم وضع القطعة على ترابيزة التعشيق وتجهيز عينات مسطحة من نوعيات الزجاج السابق تحليلها وإجراء عملية التقطيع كما على الشفاف المنقول من الأصل في الفتحة. تم إعداد المادة الجبسية الرابطة وتفريغ الجبس وعمل تعشيق قطع الزجاج في موضعها بالتصميم ثم صب مادة الجبس حول الزجاج للتثبيت ثم وضع الفتحة في المكان المعد لها في القبة والشكل (٢٨ أ، ب، ج) توضح بعض الفتحات الجبسية بعد الترميم.
