## تلف الصور الجدارية . دراسة حالة الصور الجدارية بكنيسة القديس أبو فانا بدير أبو فانا بصحراء هور بالمنيا - مصر

د. ريهام عدلى سالم أبو العلا\*

تم دراسة حالة تلف الصور الجدارية الموجودة بكنيسة أبو فانا بمحافظة المنيا - جمهورية مصر العربية ، حيث اعتمدت الدراسة على تحديد وتوثيق مظاهر التلف التي أصابت الصور الجدارية ، والتي أمكن تصنيفها تحت عدة مسميات أهمها الشروخ المختلفة والسناج والتلف البيولوجي . وقد دعمت الدراسة بمجموعة من الفحوص والتحليل للتعرف على التركيب البنائي لتلك الصور الجدارية ، وجاء على رأسها التحليل بطريقة حيود الأشعة السينية (XRD) والفحص باستخدام الميكروسكوب الإلكتروني الماسح المزود بوحدة (SEM-EDX) ، إضافة إلى التحليل بواسطة الأشعة تحت الحمراء (IR) ، والأشعة فوق البنفسجية (UV) . وتم الوصول إلى العديد من النتائج التي أسفرت عن وجود مجموعة من نواتج التلف المختلفة التي يرجع تكونها إلى عدة عوامل تم تحديدها ومناقشتها داخل البحث . واختتم البحث بمجموعة من التوصيات التي من شأنها السيطرة على تطور حالة التلف .

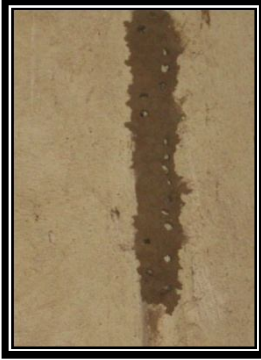
يمكن تلخيص أهم مظاهر التلف والتدهور بناء على الرصد والمعاناة في النقاط التالية :  
- سقوط طبقات اللياسة من الجدران الخارجية نتيجة لعملية نحر الرياح ، كذلك تغطية أجزاء كبيرة منها بكم هائل من أعشاش النحل البري ، والتي تمتد إلى جدران المدخل والكنيسة . صورة رقم (١) ، (٢)

صورة (٢) أعشاش النحل

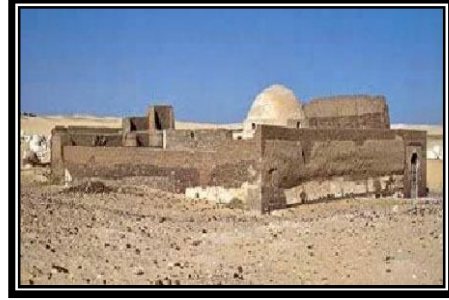
صورة (١) توضح تأثير نحر الرياح وتراكم أعشاش النحل البري

القارى وتفاوت درجات الحرارة والرطوبة. <sup>(٩)</sup> فالرياح السائدة على منطقة دير أبو فانا هي الرياح الشمالية ، وتساهم هذه الرياح السائدة معظم السنة خاصة إذا كانت محملة بالرمال فى نحر وتآكل أسطح جدران الدير ، ويظهر ذلك من خلال التآكل للأسطح الخارجية للدير ( طبقات اللياسة ) لدرجة أنها تلاشت تماما .

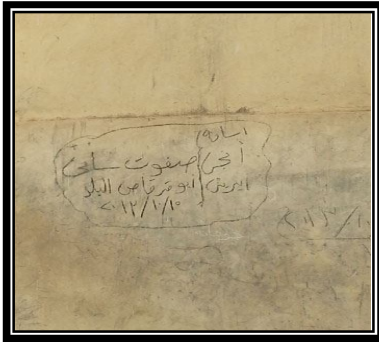
- تراكم مخلفات للهدم والبناء في مدخل الدير، فضلا عن ترك وإهمال العناصر المعمارية المهتمة ملقاة دون الاهتمام . صورة رقم (٣)  
- تشويه الجدران والعبث من طرف الزائرين عن طريق حفر أسمائهم على الجدران باستخدام آلات حادة أو الكتابة بأقلام الفحم . صورة رقم (٤)

توضح الكتابة والحفر على الجدران

أ - كتابة ذكرى وحفر الأسماء على جدران الأثر بما تحتويه من صور جدارية .

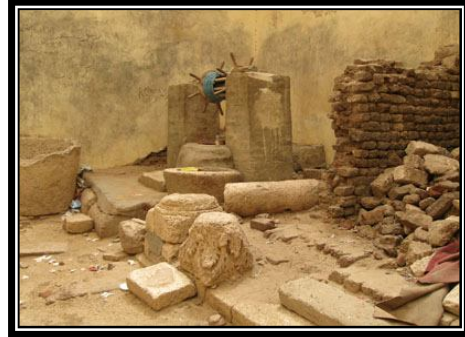
صورة رقم (٣)

توضح الإهمال والتشويه البصري بفناء الكنيسة

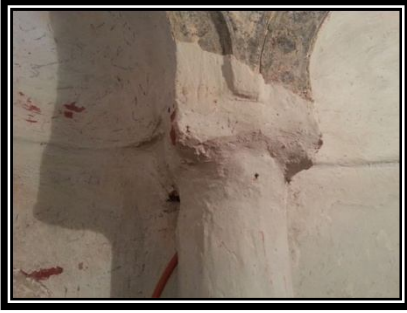
- استخدام مونة الأسمنت الأسود مما أدى إلى تشويه المنظر العام للجدار فضلا عن الأضرار التي تنتج عن استخدامه كالأملح وغيرها . صورة رقم (٥)  
- هناك أعمال تغطية للجدران بالشيد ، ومن الواضح أن القائم بها غير متخصص ، ويتضح ذلك من خلال اختلاف السماكات وعدم استوائها في المنطقة الواحدة ، وقد غطيت بها بعض الصور الجدارية وامتدت إلى الأعمدة ، والتي أدى سقوط أجزاء منها إلى إظهار ألوان أسفلها . صورة (٦)

صورة (٦) تغطية الأعمدة بالشيد

ب- طبقة الشيد التى تم وضعها لتغطية الصور الجدارية كعملية تنظيف وتجديد وتزيين لجدران الدير ، والتى تؤدى عند إزالتها إلى فقد طبقة اللون أسفلها وغيرها .

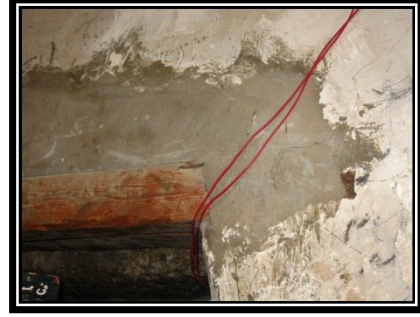
صورة (٥) استخدام مونة الأسمنت

هـ- استخدام مونة الأسمنت وما يخلف ذلك من زيادة نسبة الأملاح بعد تصلب المونة وجفافها .

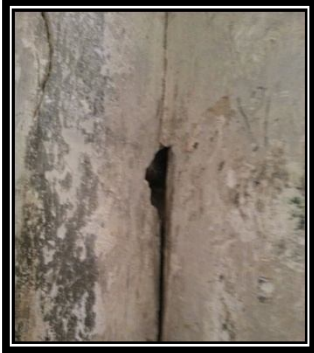
- استخدام المسامير باختلاف أحجامها في تثبيت الكبلات الكهربائية والسماعات ، وكذلك لتعليق الأيقونات الضخمة .  
- وجود بقع كبيرة من السناج ، والتي قام العاملون بالكنيسة بطلاء هذه الجدران بطبقة من الشيد بدلا من الاستعانة بالمتخصصين في إزالتها بغرض تجميل المظهر العام ، إلا أن هذه الطبقة سقط معظمها بسبب السطح الزيتي الأملس أسفلها . صورة رقم (٧)  
- وجود العديد من الشروخ والتي تتفاوت في أحجامها إلى شروخ دقيقة وأخرى متوسطة (ليست من النوع الخطير إنشائيا). وكذلك الفجوات بين أركان الجدران . صورة (٨)

صورة (٨) الشروخ والفجوات بالجدار

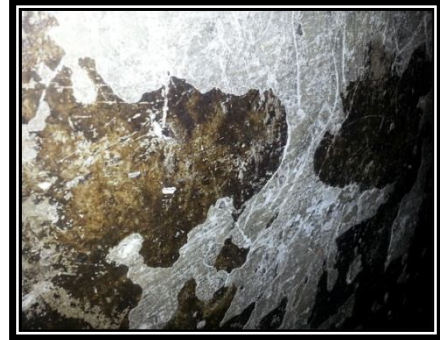
صورة (٧) سقوط طبقة الشيد

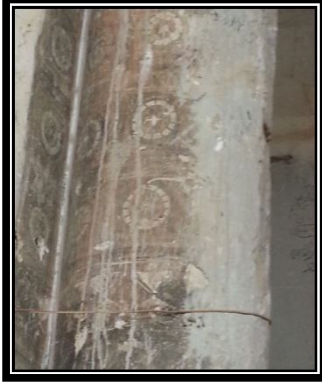
- تراكم الأتربة والانساختات على جميع أسطح الجدران والأعمدة من أسفل. صورة (٩)
- سقوط بعض طبقات الشيد من الأعمدة بما تحمله من زخارف ، واستبدال بعض الأجزاء المفقودة من طبقات الشيد بمونة الأسمنت . صورة رقم (١٠)

استكمال الأجزاء المفقودة بمونة الأسمنت الأسود

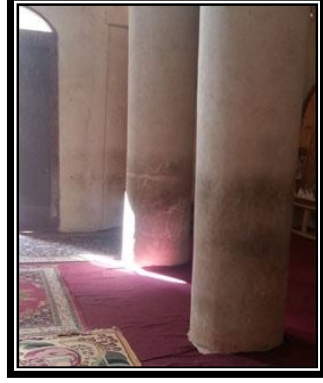
صورة رقم (٩)

توضيح اتساح الجدران والأعمدة

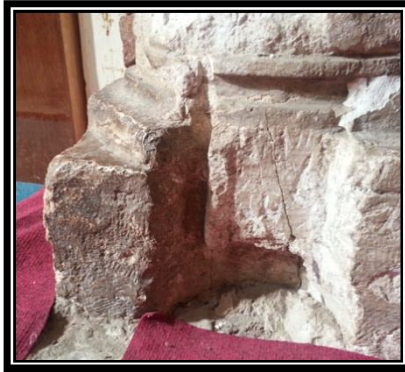
- وجود فواصل وشروخ كثيرة بين الأعمدة والجدران وكذلك بتجانها ، وفقد أجزاء منها. صورة رقم (١١) ، (١٢)

صورة (١٢) فقد جزء من القاعدة  
ووجود الشروخ الدقيقة

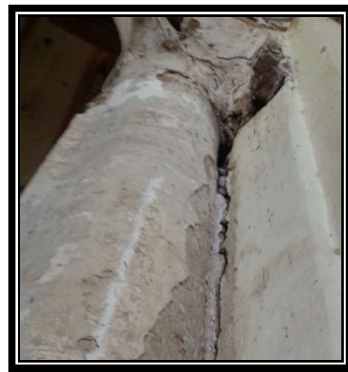
صورة (١١) توضيح الشروخ  
بين الأعمدة والجدران

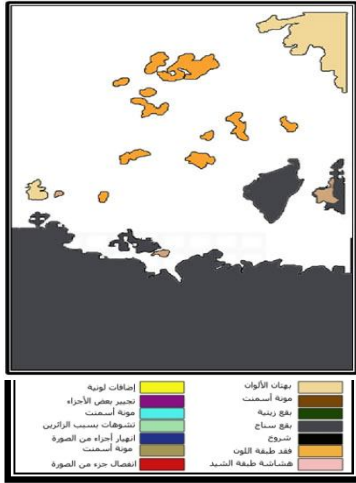
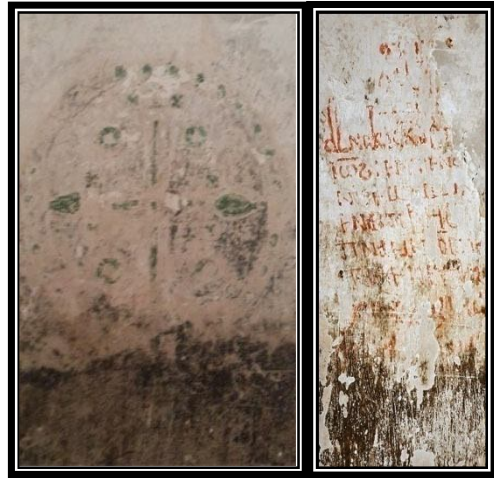
صورة (١٣)

**الصورة الأولى :** توجد بالجانب الأيمن شكل رقم (٢) ، وهى عبارة عن دائرة بإطارين تحتوى على زخارف نباتية مكونة من أوراق الشجر ، ورسم بمركز الدائرة صليب ، وبين إطارى الدائرة توجد وحدات زخرفية عبارة عن مثلث ودائرة صغيرة مصممة وجميعها باللون الأخضر ، ويوجد بالصورة آثار ضعيفة من اللون البنى يبدو أنها كانت خلفية الصورة . صورة رقم (١٣) وبجوار هذه الوحدة الزخرفية توجد كتابات باللغة القبطية باللونين الأسود والأحمر . ويوضح الشكل رقم (٣) مظاهر تلف تلك الصورة .

شكل (٣) خريطة لمظاهر التلف بالصورة

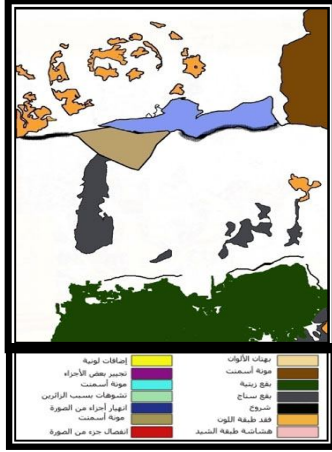
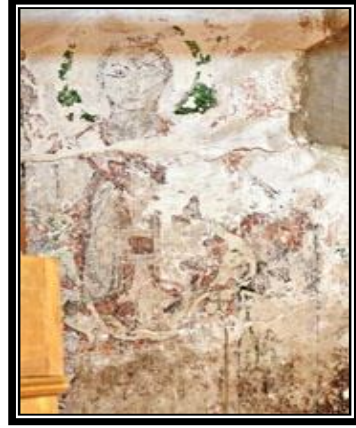
**الصورة الثانية:** توجد بالجانب الأيمن كما هي موضحة بالشكل رقم (٢) ، وهي صورة للسيدة العذراء حول رأسها هالة إطارها باللون الأخضر وترتدى عباءة باللون الأبيض ، عليها وشاح وثنايا القماش محددة باللون البنّي المحمر . صورة رقم (١٤) وتوضح مظاهر تلفها من الشكل رقم (٤) .

خريطة لمظاهر التلف بالصورة

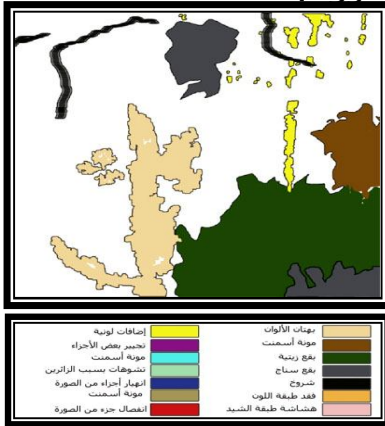
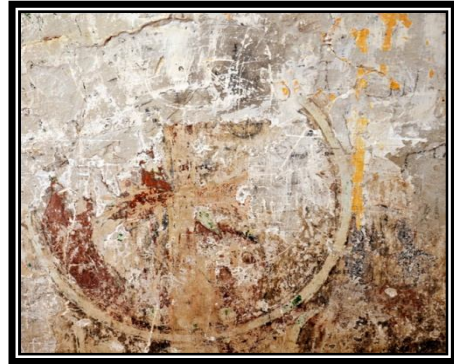
**الصورة الثالثة:** توجد بالجانب الأيمن شكل رقم (٢) ، عبارة عن دائرة بإطارين يتوسطها صليب يعرف باسم صليب مالطا ويبدو من بقايا الألوان الموجودة بالصورة أن الصليب ملون باللون الأصفر الأوكر على خلفية من اللون البنّي المحمر . صورة رقم (١٥) ، ويوضح الشكل (٥) مظاهر التلف بالصورة .

خريطة لمظاهر التلف بالصورة

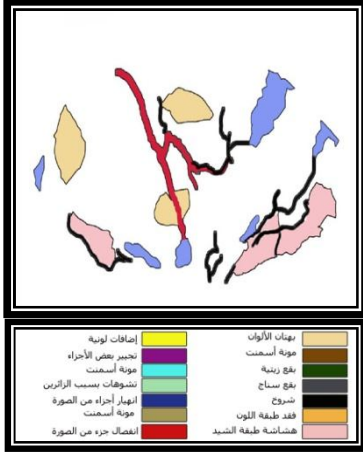
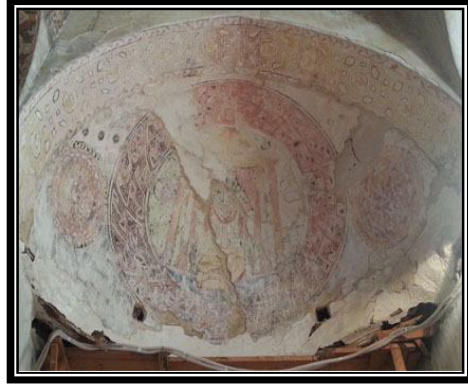
صورة رقم (١٦)

**الصورة الرابعة :** توجد تلك الصورة بنصف القبة التي تعلو الجانب الأيمن من الخورس ، شكل (٢)، وهي زخارف تشبه رسوم الفسيفساء في كنيسة الميلاد ببيت لحم، وهي عبارة عن صليب كبير يتوسط الرسم يعرف بالصليب ذو الوشاح ، وعلى جانبيه أعمدة ويوجد على يمين ويسار الأعمدة رسم لدوائر صغيرة ، ويحيط بالزخارف كلها إطار به رسوم على شكل حرف (N). صورة (١٦)، شكل (٦) يوضح أهم مظاهر التلف بها .

الصورة الجدارية الموجودة بقبة الخورس شكل (٦) خريطة لمظاهر التلف بالقبة

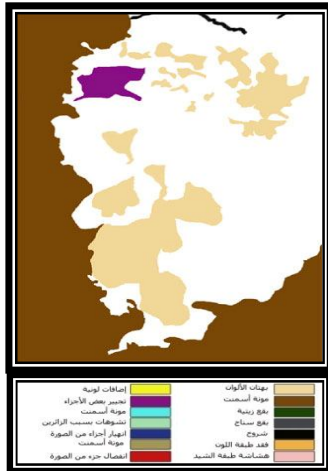
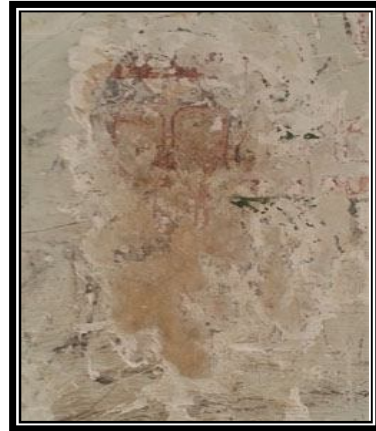
صورة رقم (١٧)

**الصورة الخامسة :** هي الصورة الوحيدة بالجانب الأيسر للخورس ، شكل رقم (٢) ، وهذه الصورة لا يظهر منها سوى وجه لامرأة محدد باللون الأحمر والشعر باللون الأسود ، ويبدو أنها كانت مغطاة بطبقة سميكة من الشيد وتم إزالته . صورة (١٧) ، ويوضح شكل (٧) أهم مظاهر التلف بالصورة .

الصورة الجدارية يسار الخورس شكل (٧) خريطة لمظاهر التلف بالصورة

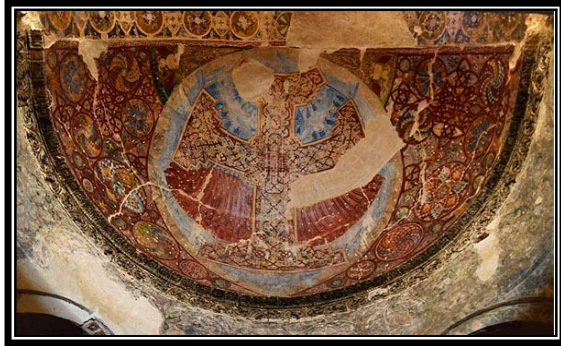
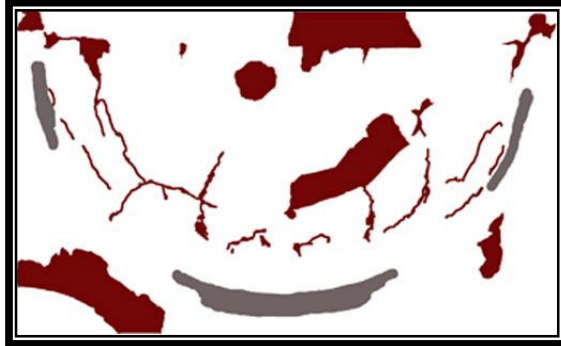
صورة (١٨) توضح  
الصورة الجدارية بقبة الهيكل

توجد بنصف القبة التي تغطي الهيكل ، شكل رقم (٢) ، وهي أفضل الصور الجدارية حالا بالدير ، وهي صورة غنية بالزخارف والألوان الزاهية ، يتوسطها صليب بحجم كبير يعرف بأنه أكبر صليب رسم داخل الهياكل ويشتمل هذا الصليب داخله على زخارف هندسية متكررة . ويحيط بالصليب دائرة كبيرة لون الجزء العلوى منها باللون الأزرق حيث يمثل السماء ، والجزء السفلى باللون البنى المحمر ويشبه في زخارفه ثنايا القماش المنسدل بانتظام ، ويعرف هذا النوع من الفن بفن اليوتا ، وحول هذه الدائرة مجموعة كبيرة من الزخارف الهندسية داخل وحدات دائرية . صورة رقم (١٨) وعند الكشف عن الدير كانت قبة الهيكل مهددة بالانهيار بما تحويه من صور جدارية إلا أن البعثة النمساوية قامت بترميمها معماريا وكذلك الترميم الدقيق للصورة الجدارية التي تحويها . ويوضح الشكل (٨) مظاهر التلف بالصورة

شكل (٨)  
خريطة لمظاهر التلف بالصورة

بقع سناج

ترميم سابق

ى- قيام العاملين بالكنيسة بتنظيف بقع السناج بالهيكل بقطعة من القماش المبلل بالماء ، مما أدى إلى دخول كميات من السناج داخل المسام وبالتالي تشويه المنظر وصعوبة التخلص منه .

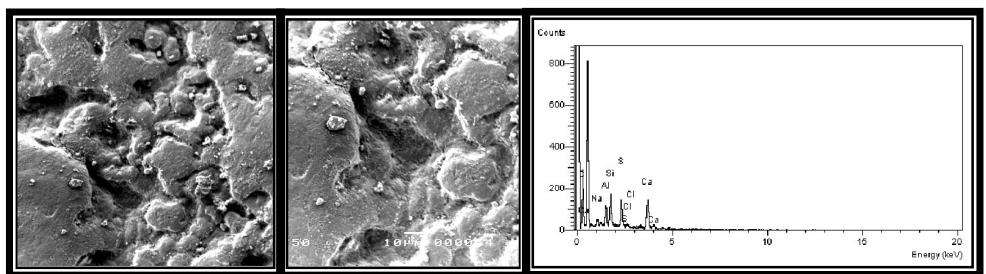
الصورة الجدارية الأولى : توضح الصور رقم (٢١،٢٢) سطح الشيد الخارجي للصورة الجدارية الأولى والتي تحتوى على عناصر Si, Ca, C, S, Na . شكل رقم (١٧)

صورة (٢١) صورة (٢٢)  
يوضحان وجود الفجوات بطبقة الشيد  
الخارجية وتفتت بعض أجزائها

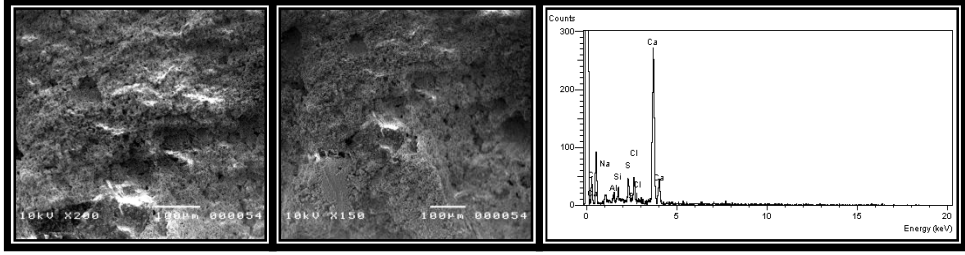
الصورة الجدارية الثانية : توضح الصور (٢٣،٢٤) سطح الشيد الخارجي للصورة الجدارية الثانية حيث تحتوى على العناصر الأتية Si, Ca, C, S, Na, Cl, Al . شكل (١٨)

صورة (٢٣) صورة (٢٤)  
يوضح وجود ثقبوب بطبقة الشيد  
الخارجية ووجود الفجوات بشكل أقل

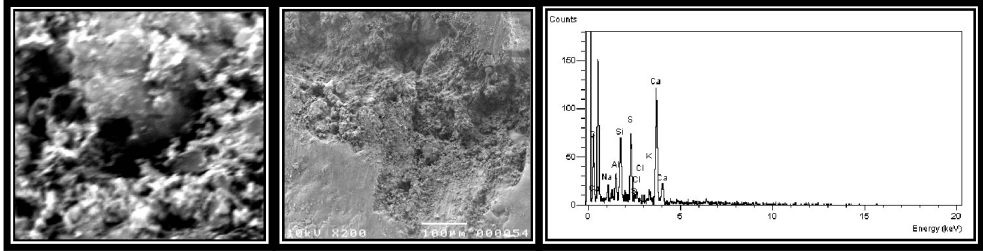
الصورة الجدارية الثالثة : توضح الصور (٢٥،٢٦) سطح الشيد الخارجى للصورة الجدارية الثالثة و تحتوى على العناصر الآتية Si, Ca, C, S, Na, Cl, K شكل (١٩)

صورة (٢٥) صورة (٢٦)  
يوضح انتشار الفجوات والفراغات  
بنسيج هذه الطبقة

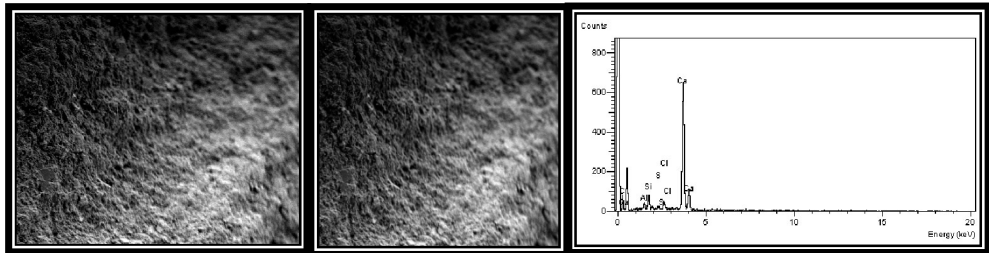
لم تظهر النتائج تركيب للون الأحمر بل أظهرت العناصر المكونة لأرضية التصوير كما هو الحال فى نتائج XRD لنفس اللون . شكل رقم (٢٠) ، صورة رقم (٢٧،٢٨)

صورة (٢٧) صورة (٢٨)  
يتضح وجود الشروخ الدقيقة وبعض الثقبوب

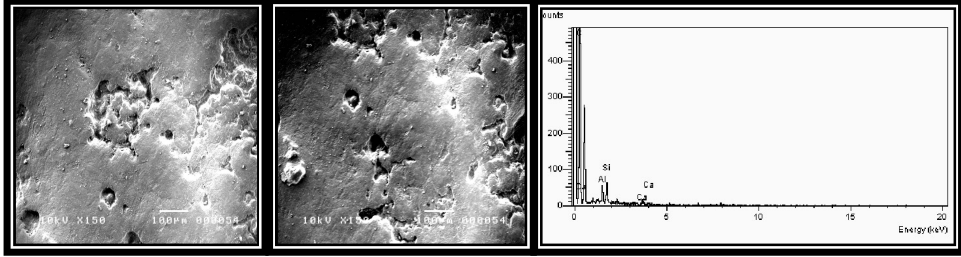
كذلك عند تحليل عينة اللون الأخضر أظهرت النتائج العناصر المكونة لطبقة الشيد فقط. شكل رقم (٢١) ، صورة رقم (٢٩،٣٠)

صورة (٢٩) صورة (٣٠)  
وجود بعض الثقوب والفجوات  
واستواء السطح نوعا ما
