أ.د. محمد على حسن زينهم^١

ملخص

المدرسة الطبرسية والجوهريّة بالأزهر الشريف:

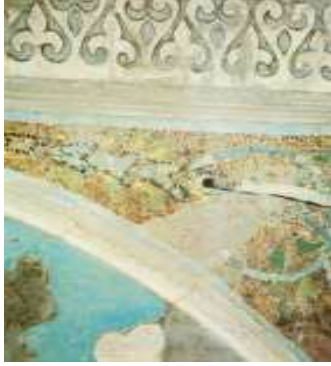
لوحظ من خلال المعاينة بالعين المجردة أن حالة المحراب متهاكة نتيجة للزلزال الذى ضرب مصر فى عام ١٩٩٢ م فقد لوحظ أن الجانب الأيمن من الرخام قد برز إلى الخارج بمقدار ١٥ سم إلى جانب سقوط العمود الأيمن وأيضاً حدوث تلفيات كثيرة فى الكتل الرخامية المحفورة ، إما بالكسر أو الخروج من مكانها عن طريق الفك ، كما لوحظ سقوط الكثير من القطع الفنية من الفسيفساء وعدم وجود الجزء الأيمن ووجود نصف الجزء الأيسر فقط من التطعيم بالصدف والأحجار أعلى العمودين ، كما لوحظ وجود تشققات كبيرة بالقبلة فى التجويف والحوائط ، هذا ما تم من خلال المعاينة بالعين المجردة والشكل رقم ١ (أ-ب-ج-د-هـ) يوضح مدى التهاك والتأثير السلبى على المحراب.

ب- فقدان الفسيفساء وطمس الزخرفة وتجير وأتربة وشحوم عالقة

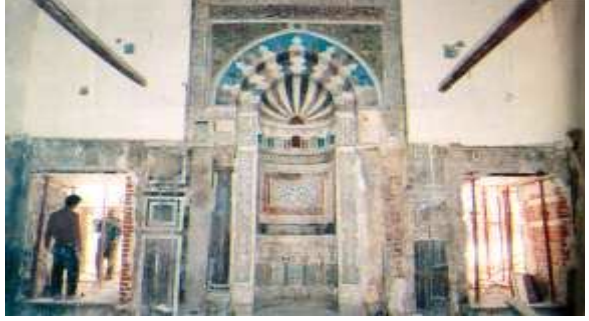
أ- تهالك تام فقد العمود الأيسر إزالة أجزاء كثيرة من الرخام الإتساخ التام فصل المحراب عن الحائط بحوالى ٣٠ سم خروج

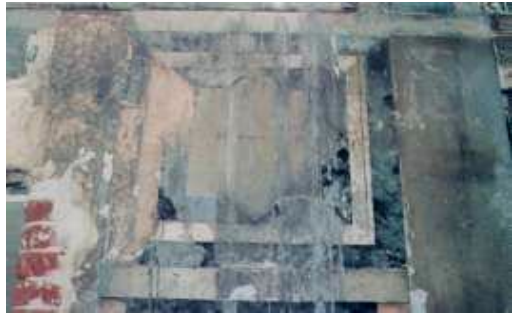
ج- الترميم الخاطئ باستخدام الطوب الأحمر والجبس

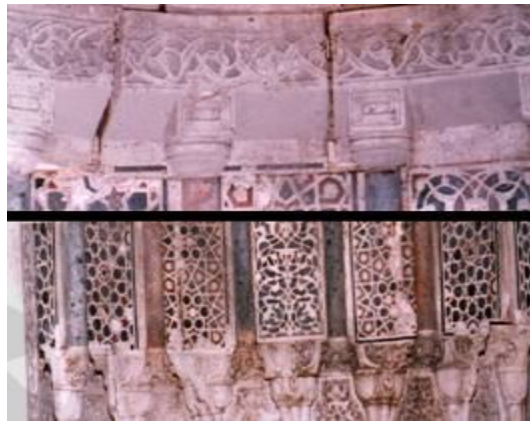
هـ- الإتساخ والشروخ وفقدان الرخام المعشق وتهشم الأعمدة الزخرفية والكتل الرخامية المحوثة بالجزء السفلى

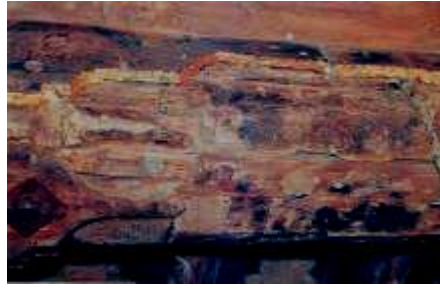
تهالك الأخشاب بالسقف

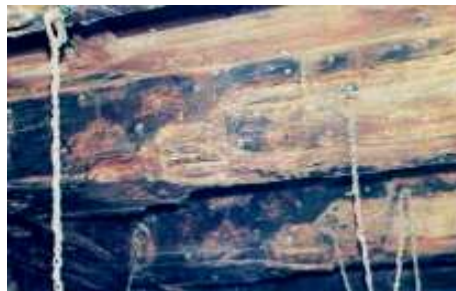
البراطيم الخشبية المتهاكلة ونلاحظ المعجون والبرونز بدلاً من الحفر والذهب

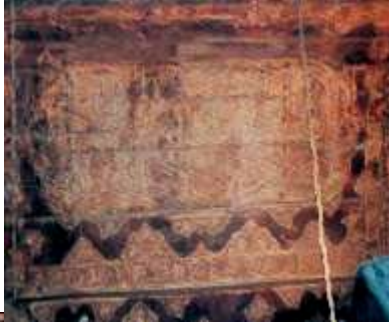
بعض أجزاء من الأسقف قبل العلاج والترميم ويلاحظ طمس العناصر الزخرفية والكتابات

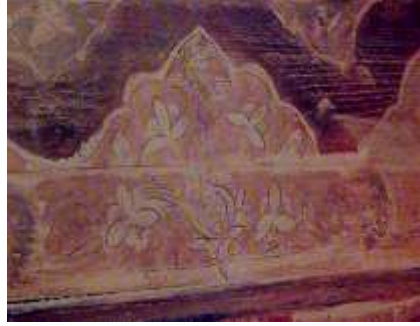
بعض الزخارف العشوائية نتيجة لعدم الدراية بأصول الزخارف الإسلامية في العصر المملوكي

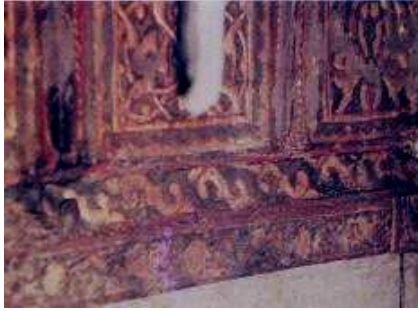
الحفر على المعجون ونلاحظ التثبيت بالمسامير الحديدية والطرق الفنية الغير سليمة

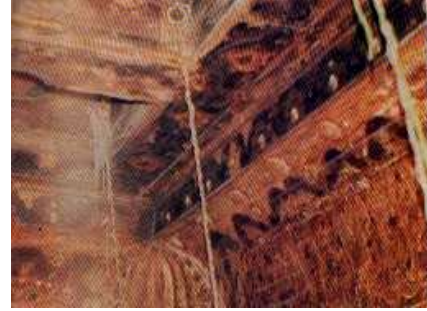
رواق القبلة قبل الترميم ويلاحظ التجبر الشديد في الملونات وتساقط الأجزاء المحفورة

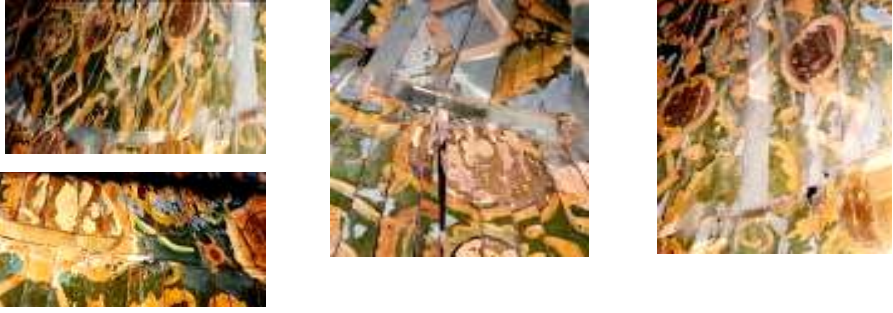
شكل رقم ٦ يبين انفصال الأخشاب عن جسم القبة ووجود ترميم خاطئ

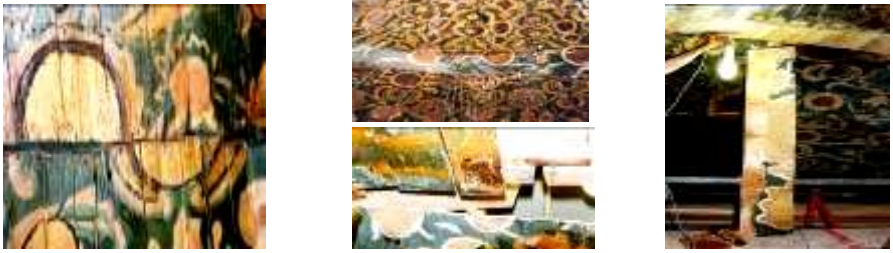
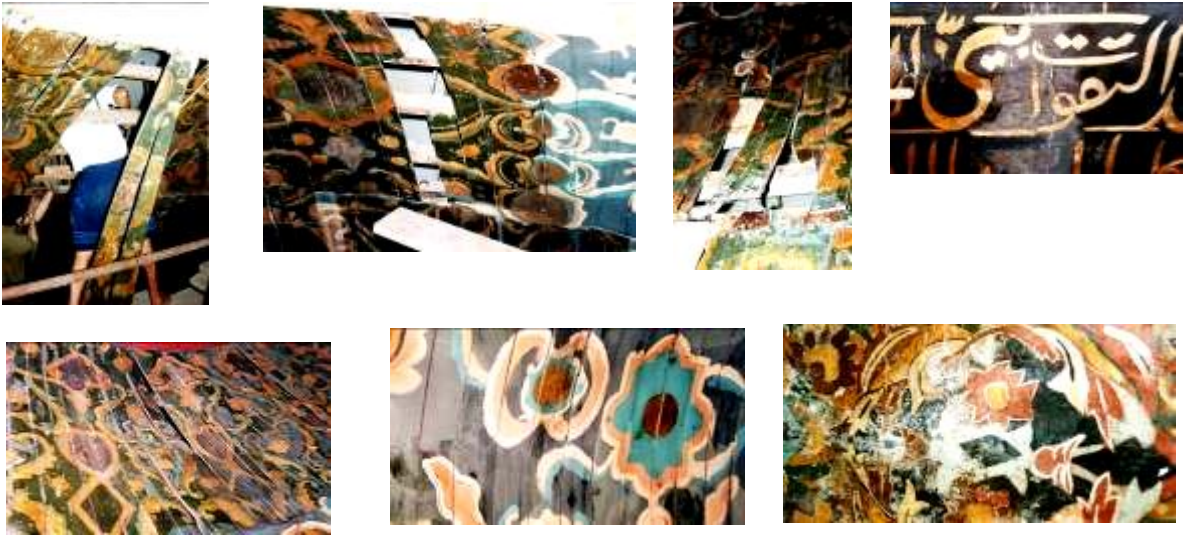
شكل رقم ٧ يوضح خروج الأخشاب عن مكانها الطبيعي في القبة وظهور مسامير التثبيت والزخرفة الخاطئة نتيجة الترميم والتركيب السابق

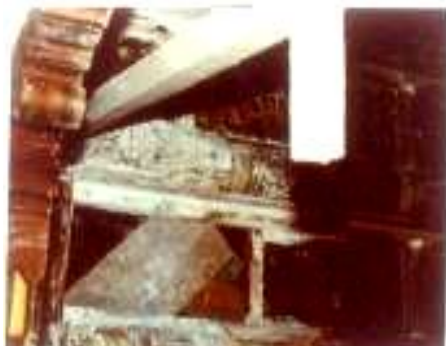
تهالك وأنهيار براطيم السقف

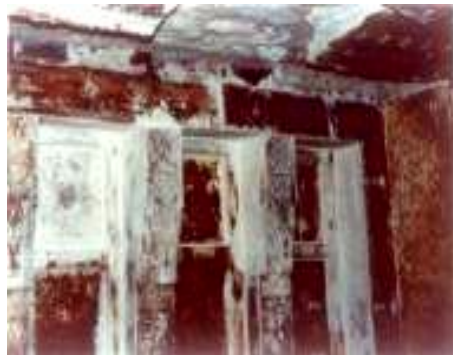
أنهيار تام في براطيم سقف القبّة

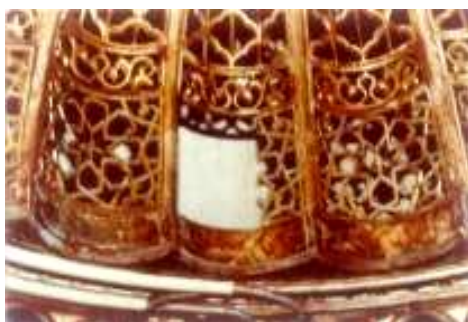
تهالك أخشاب القبّة وأنفصال وفقد الزجاج
بنسبة كبيرة

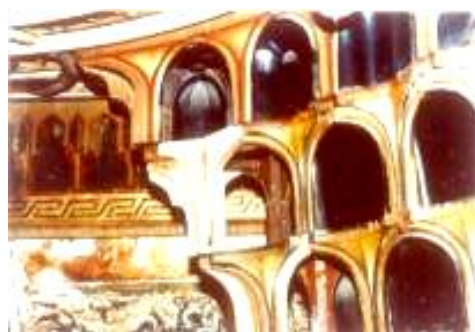
مقرنصات القبّة المذهب وعدم وجود
الزجاج وتهالك وفقد في الأخشاب

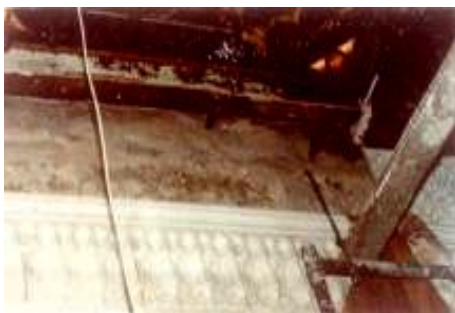
تهالك الحوائط الجصّة الملونة من أعلى الجدران

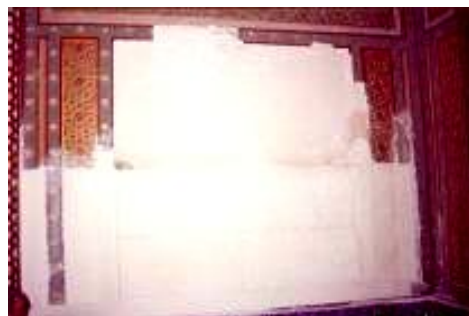
فقد كمية كبيرة من هذه الحوائط

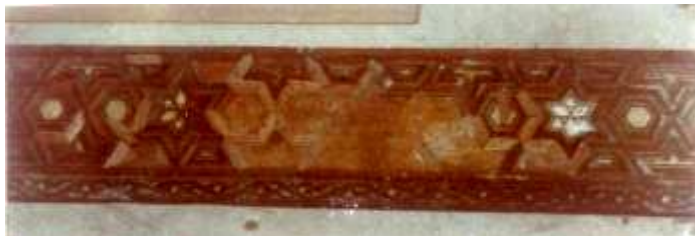
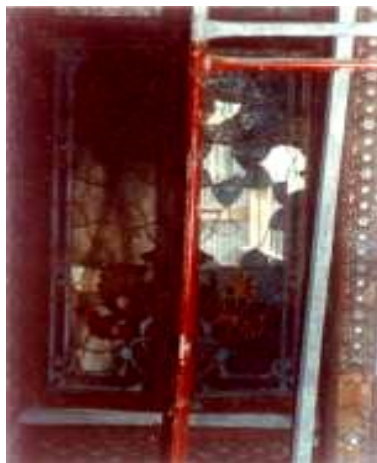
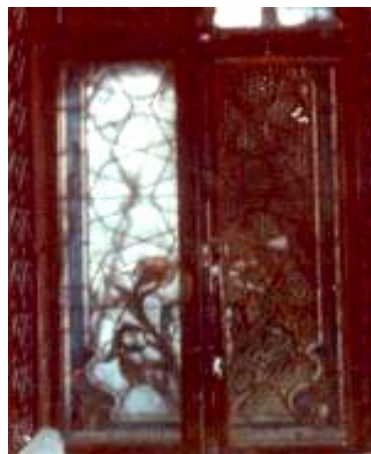
فقدان الزجاج والأخشاب المعشقة والتي تعد من أجمل أعمال الزجاج المعشق بالنحاس والأخشاب المحفورة
