الحالة الراهنة ومقترح العلاج والترميم للأعمال الزجاجية الفنية بمتحف المجوهرات الملكية بالاسكندرية

The Current State & a Suggestion for the Treatment & Restoration of the artistic Works in Royal Jewels Museum in Alexandria

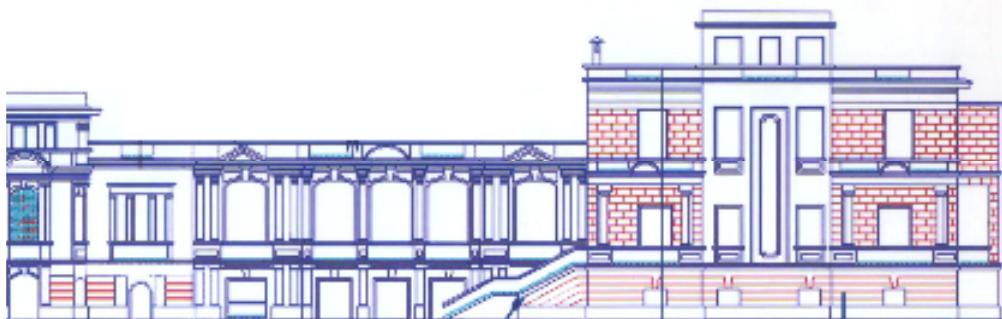
شكل (٥)

الرفع المعماري للواجهة البحرية ليوضح عليها موقف الأعمال المطلوب ترميمها بالقصر

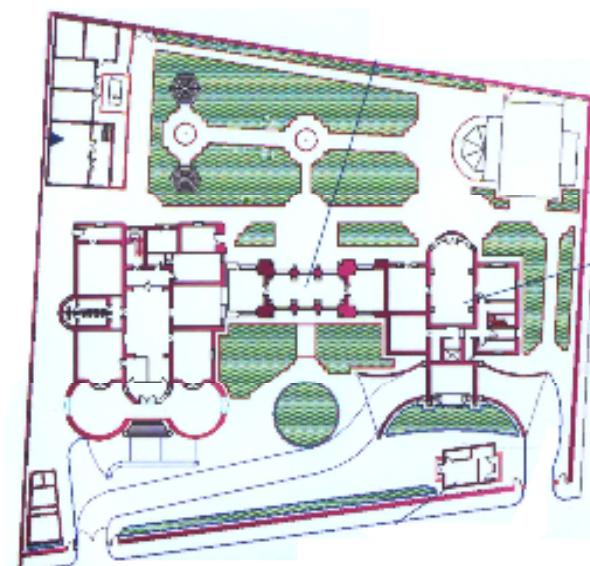
شكل (٦)

رسم مسقط أفقي للقصر والتخطيط العام ليوضح عليها أجزاء الأعمال الفنية المطلوب ترميمها

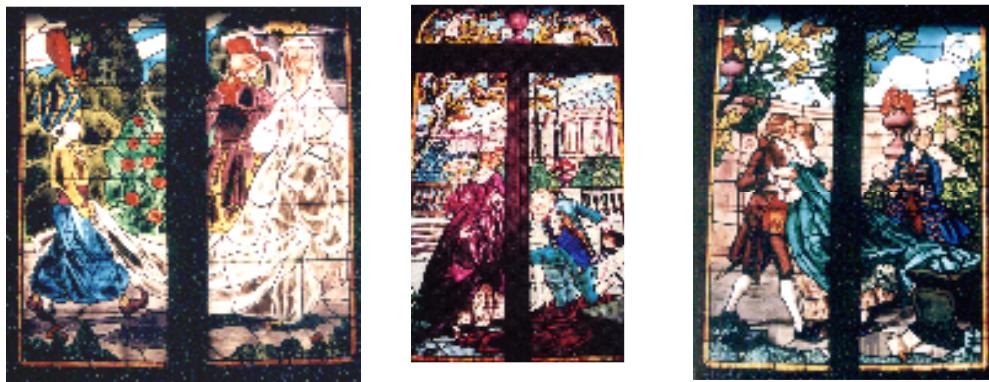
أ. معالجة ترميمه خاطئة وكسر بأعلى الوجه إلى جانب تلوين على البارد لم يراعي فيها تكنولوجيا التصوير الحراري
ب. الترميم الخاطئ والملونات على البارد وتنطير من اللوحة.

شكل (٧) يوضح بعض فتحات الطرفة الزجاجية بين أجزاء القصر ونلاحظ الترميم الخاطئ والكسر في زجاج جميع الفتحات.

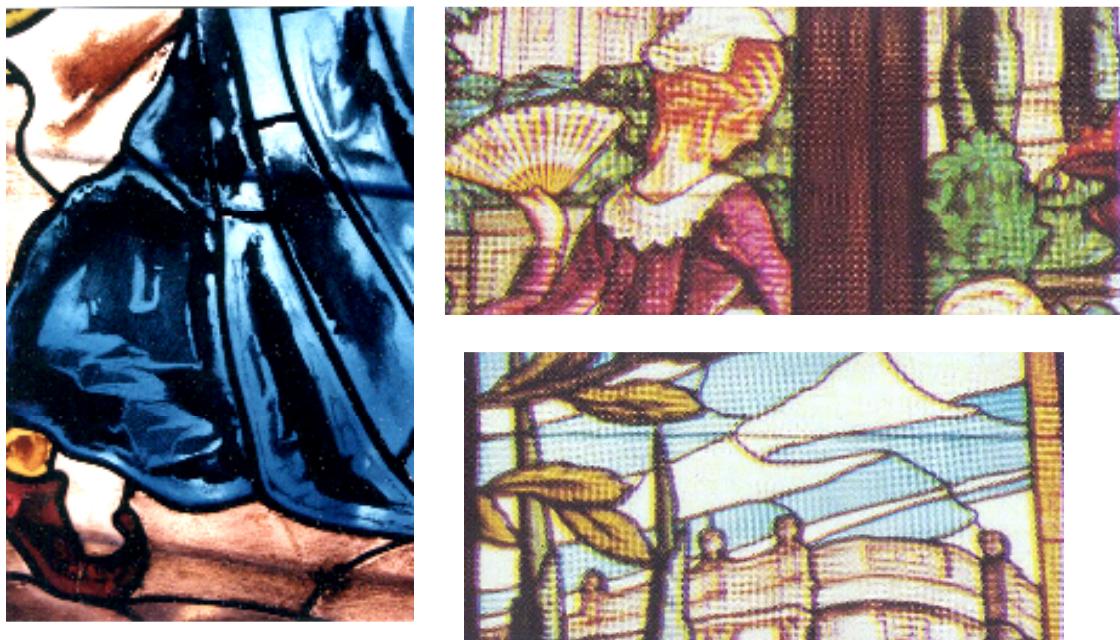
شكل ٨

عدم مهارة المرمم في الملونات والتصوير على البارد ونجد تطاير اللون من سطح الزجاج بالإضافة إلى الإجهاد الواضح في الشباك نتيجة عدم الصيانة ووضع زجاج حماية لهذه الأعمال مما أدى إلى ضعف حالة الزجاج وطبقة التصوير مما أدى إلى وجود شروخ دقيقة وبكثرة في العمل وتشويق بنوعيات زجاج جديدة وبألوان غير موجود

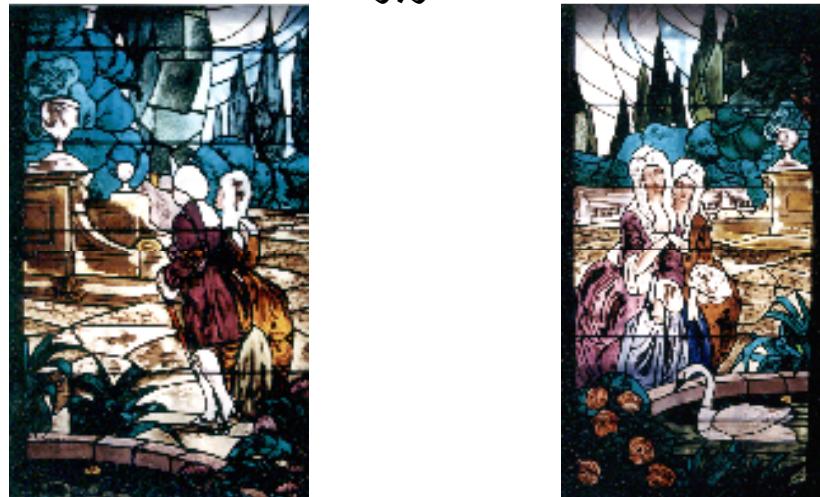
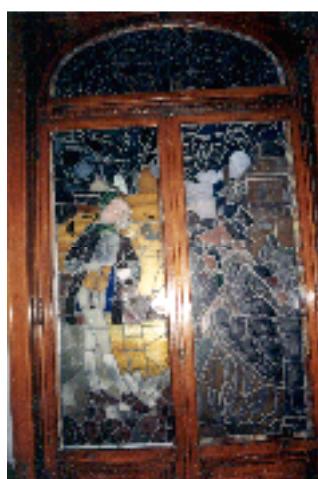
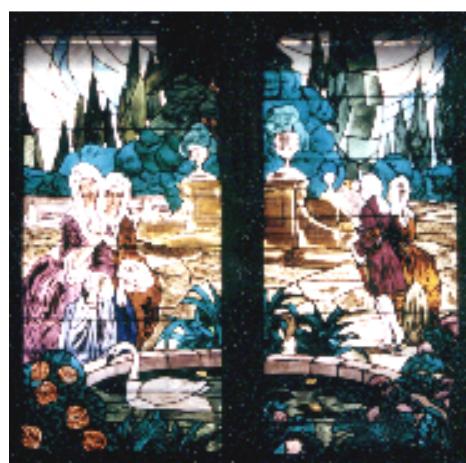
شكل (٩)

ب. وضوح في عدم الإتقان في الترميم والتصوير وتغيير في الأصل الفني للعمل وإجراء عمليات تصوير خاطئ

أ. تغير في نوعية الزجاج المرسوم والقطع في منطقة التصميم بالإضافة في الخلفية بدون معالجة للأصول الفنية.

د. ترميم خاطئ واضح في العمل بأبعاده وعدم مطابقة نوعية الزجاج والموضع اللوني. ونلاحظ الفرق في هذا الشباك وجاء من شباك آخر به تكسير في العمل فقط.

ج. القطع في الوجه والتوصير على البارد وتطاير اللون وتهالك الزجاج وتتشتت أجزاء كبيرة منها لعدم مطابقة الأصل التكنولوجي.

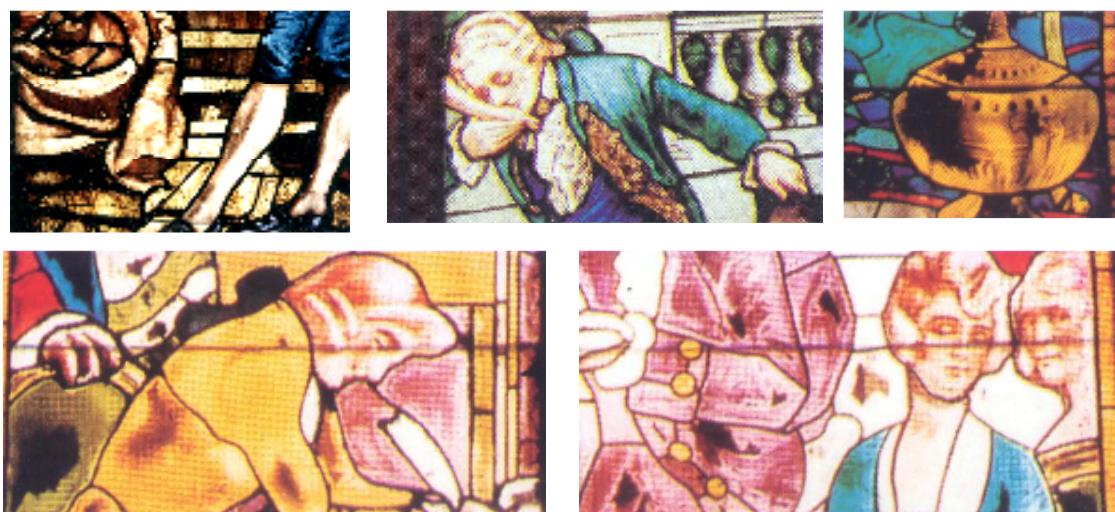
شكل (١٠)

نلاحظ الفرق بين الأصل والترميم الحديث وعدم الدقة في عمليات التصوير الحراري بل استخدام الملونات الزيتية في التصوير

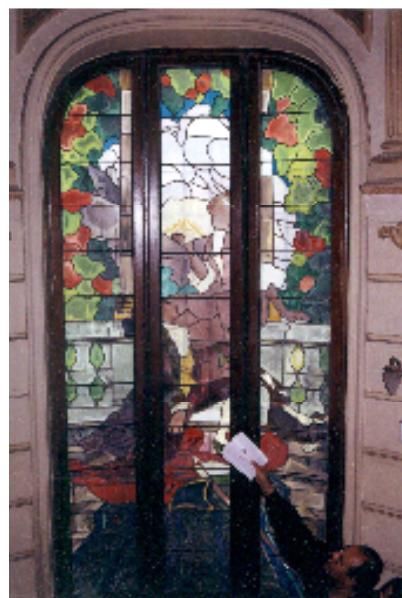
شكل (١١)

نلاحظ التغير في موضوع العمل وعدم إظهار الموضوع الكلاسيكي فتم القضاء على الوجه والتشخيص وأصبح الموضوع مغايراً للحقيقة الأساسية للشباك وذلك من خلال الإضافات التي لا تخدم الموضوع الأصلي ونلاحظ ذلك في السيدة والرجل الماثل أمامها حيث لم نرى وجنتيهم وأيضاً ملابسهما وأرجلهم.

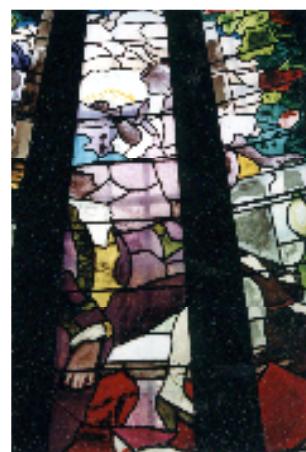
شكل (١٢)

ب. عدم استخدام الملونات الأصلية (نترات الفضة) الحرارية واستبدالها بملونات زيتية على البارد وعدم تثبيتها مما كانت نتيجتها تطاير في طبقة اللون ومن ثم تشوه في موضوع العمل الفني.

أ. قطع الخلفية اللونية بشرط مغاير من لون الزجاج الباردة على الجهة اليسرى تشوه متعمد بسبب عدم دراية من قام بهذا العمل بأصول هذه الأعمال فنياً وتكنولوجيا.

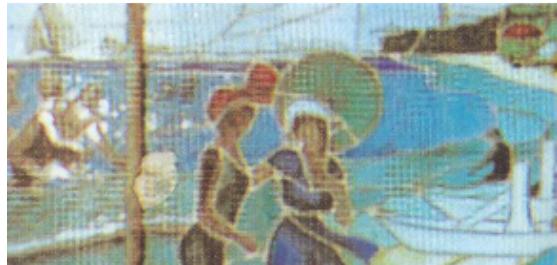
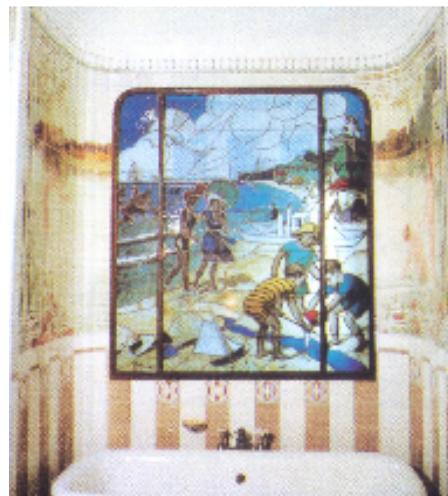
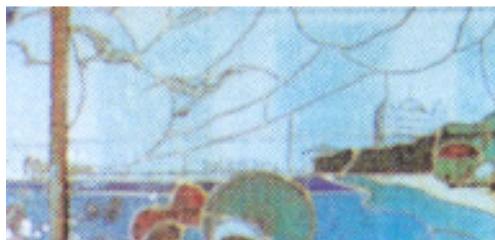
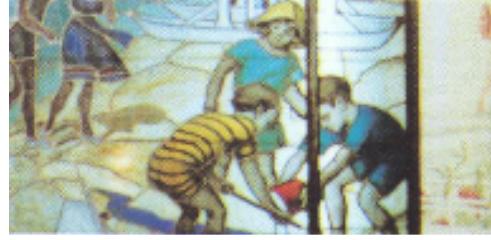
شكل (١٣)

لوحات الطابق الثاني بالحمام والتي تعد من أجمل لوحات الزجاج المعشق بالرصاص والرصاص المطلي بالذهب. ونلاحظ مدى الإهمال والترميم الخاطئ على هذه اللوحة واستبدال الزجاج الملون الأنثيك بزجاج مصرى لا يتناسب مع قيم وجمال هذه اللوحة إلى جانب تلوين الرصاص بالبرونز في القطع المتهالكة مما أدى إلى تشويه العمل

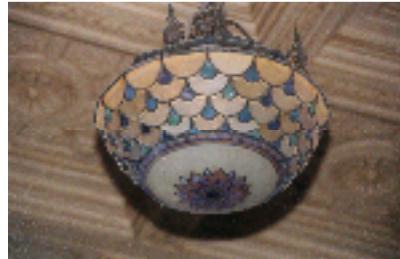
شكل (١٤)

ب. وحدتين من الإضاءة من الزجاج الملون المعشق بالنحاس ونجد أن هناك بعض القطع المنفصلة من النحاس وقطع الزجاج الأوبل

أ. وحدة إضاءة من الزجاج الأوبل المرسوم بالملونات الحرارية وبه بعض الشروخ في الجزء العلوي

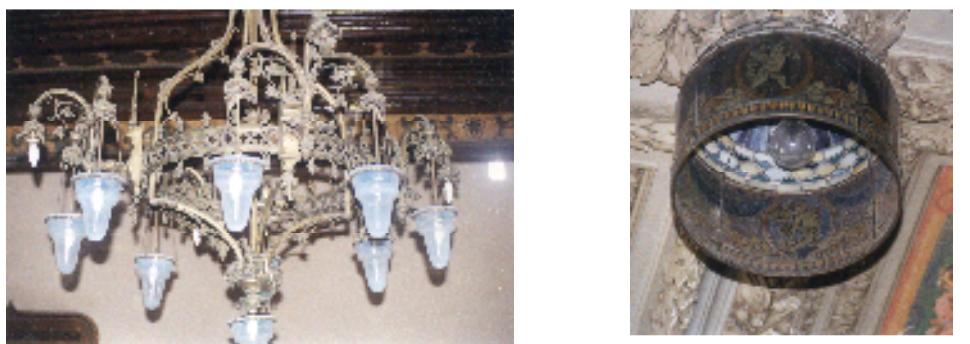
شكل (١٥)

وحتدين من وحدات الإضاءة النحاسية المدعمة بقطع من الزجاج المنفوخ الملون
ونجد طمس فس معالم الزجاج وكسر لبعض أذرع النحاس

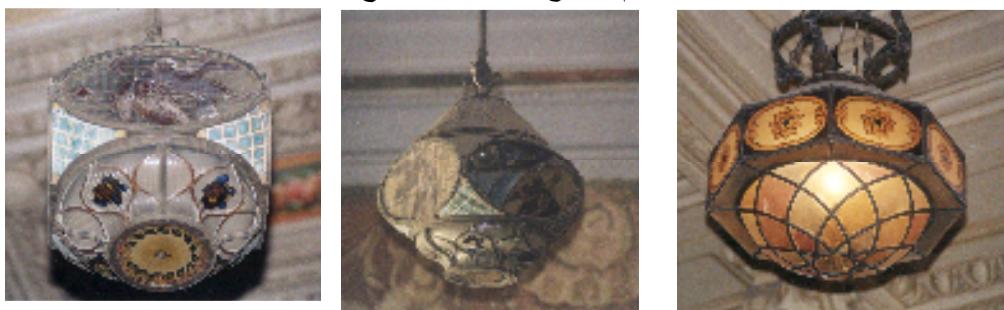
شكل (١٦)

ثلاثة وحدات من الزجاج الملون الأوبال والشفاف معشق عن طريق الرصاص
ويلاحظ الاعتمام التام نتيجة الاتساخ

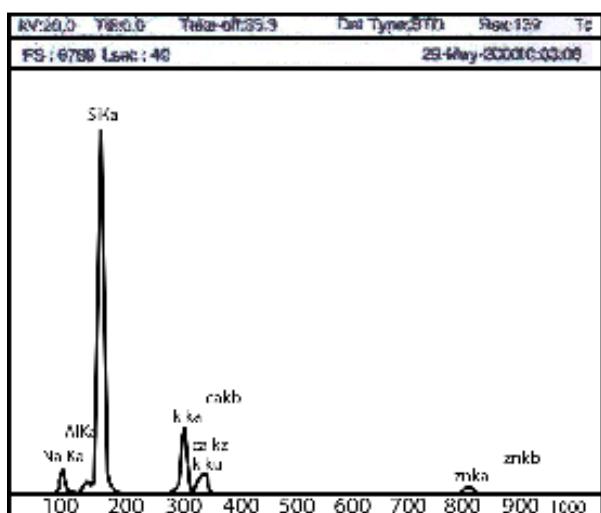
شكل (١٧)

وقد لوحظ انخفاض نسبة السيليكا بمقدار كبير حيث وصلت إلى ٥٨.٢٥٪ والنسبة المتعارف عليها في زجاج سيليكات الصوديوم والكلاسيوم تتراوح ما بين ٧٣٪:٦٨٪ وانخفاض نسبة السيليكا يقلل من متانة الزجاج أما بالنسبة لأكسيد الصوديوم نسبته ١١.٨٩٪ فهي نسبة متوسطة وهي في نفس الوقت تساعد الزجاج على مقاومة تأثير الرطوبة، وعلى الجانب الآخر ارتفعت نسبة البوتاسيوم إلى ١٢.٣٤٪ وهي نسبة كبيرة جداً في ظل وجود أكسيد الصوديوم القلوبي، أما نسبة أكسيد الكالسيوم تصل إلى ٥٤.٣٠٪ وهي تعتبر ضعيفة جداً فالنسبة المتعارف عليها أما بالنسبة لتواجد أكسيد الزنك والتي بلغت نسبته ١٠.٢٧٪ فتعتبر أحد العوامل الملونة للزجاج والشكل (١٧) يوضح نتائج التحليل بطريقة تشتت الأشعة السينية على عينة من الزجاج الملون.

يوضح نتيجة التحليل بطريقة تشتت الأشعة السينية لعينة من الزجاج الملون
