رؤية معاصرة لإعادة ترميم وصياغة الفتحات الزجاجية المعشقة بالأخشاب وتوظيفها بمسجد السيدة "سكينة" رضي الله عنها.

Contemporary Vision for restoring and forming the dovetailed glass opens with wood, and to use them in "Sayeda Sakina Mosque"

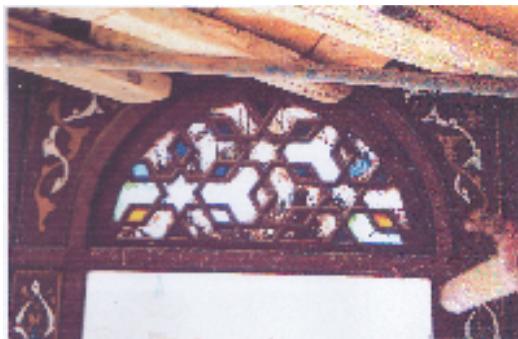
شكل(٣) نلاحظ الإتساخ والإعتام في الزجاج الملون الأصلي والتغير بالبلاستيك الشفاف والزجاج المنقوش ودهان الأخشاب بالبلاستيك

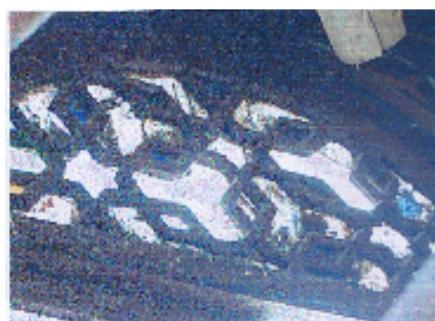
شكل(٥) نلاحظ الإعتام والإتساخ والتغيير في كثير من قطع الزجاج والأختاب وتغير بعض من تصميم الخشب

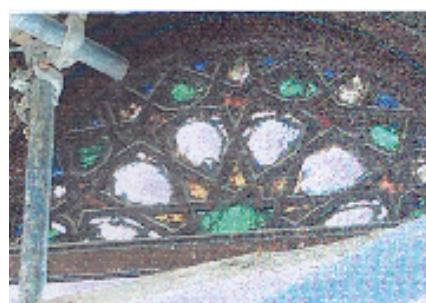
شكل(٤) نلاحظ الإعتام والإتساخ والتغيير في كثير من قطع الزجاج والأختاب وتغير بعضها بالبلاستيك

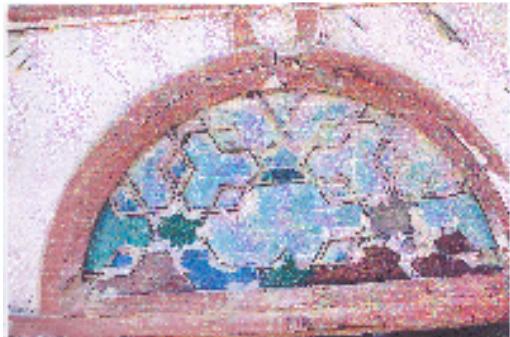
شكل(٧) نلاحظ استبدال الزجاج بالخشب الأبلكاش وتلوينه وإنفصال أخشاب التعشيق عن الفتحة إلى جانب إزالة مادة الشيلاك من الأخشاب وتكسر وتقصص بعضها من الإطار الخارجي

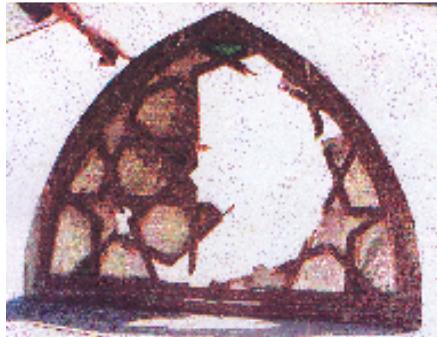
شكل(٦) مقايك وإنفصال أجزاء كبيرة من الخشب والزجاج بالفتحات إلى جانب تغيير الزجاج الأصلي بالزجاج المنقوش الشفاف

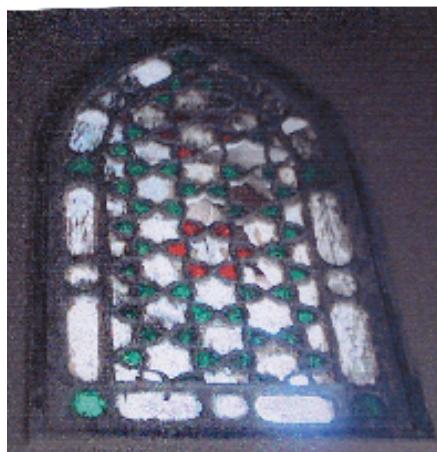
شكل رقم(٩) نلاحظ الإتساخ الشام وإستبدال الزجاج الملون بالبلاستيك والزجاج الشفاف والمغير ل نوعية وقيمة الأثر واللون في الفتحة بالأصل ومقاييس الإطار الخارجي

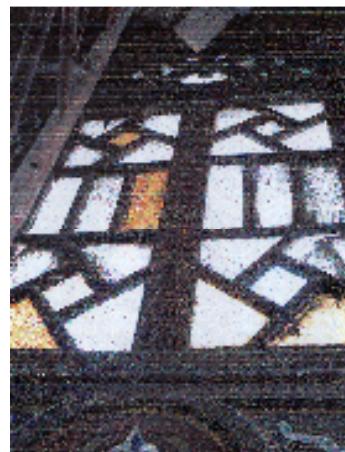
شكل رقم(٨) نلاحظ الإتساخ الشام وإستبدال الزجاج الملون بالبلاستيك والزجاج الشفاف والمغير ل نوعية وقيمة التصميم واللون في الفتحة بالأصل

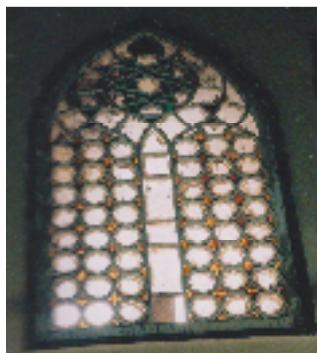
شكل رقم(١١) نلاحظ عدم وجود نسبة كبيرة من الزجاج

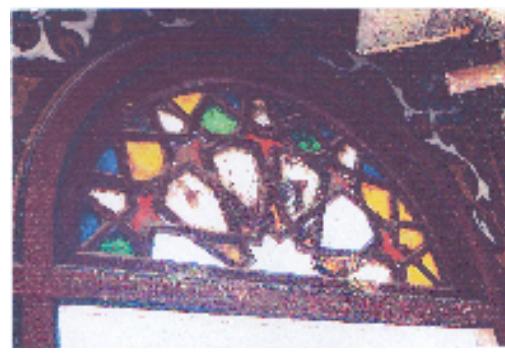
شكل رقم(١٠) نلاحظ التغير في دهان الأخشاب والزجاج الملون وقد قطع كثيرة غير متواجدة منه في الفتحة

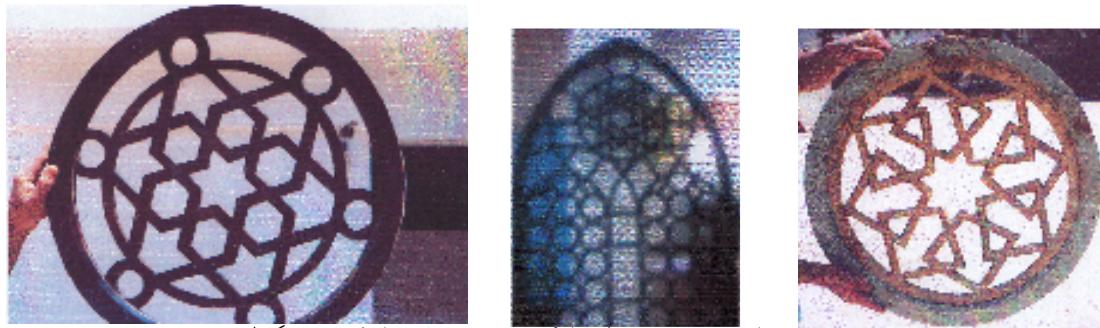
شكل رقم (١٧) بعض الفتحات من خشب الموز التركي بعد إجراء عمليات التنظيف والإستكمال

بعد إجراء عملية المعالجات التي سبق ذكرها على الأخشاب تم الاستعانه بنوعيات من الأخشاب لها نفس مواصفات الأخشاب السابقة في الفتحات وهي مصنوعه من أخشاب مستوردة مثل "الأرو، الزان، الماهوجني" وبطريقة التصنيع المعروفة بالخرط وكذلك التعشيق تم الحصول على نسخ من الضلف الناقصه في الأحجبة وبنفس التصميم المنقول من الزجاج المعشق تم وضع هذه الأحجبة في أماكنها الأساسية وتضبيبها وإعادة باقي الأخشاب إلى أماكنها الأصلية بعد إعادة الأجزاء المفقودة منها وإزالة

طبقة الورنيشات بالمذيبات العضوية وتم عمل وجه تحضير للأخشاب بعد المعالجات والمعجونة والتثبيت الجديد. ثم عمل طبقة دهان لوني من الجمالكة المذابة في الكحول وأجزاء عملية التلوين والتلميع. كل نوعية من الخشب بلونها الأصلي. والشكل رقم (١٧) يوضح بعض من الفتحات الخشبية أثناء التنظيف والتحضير والدهان.

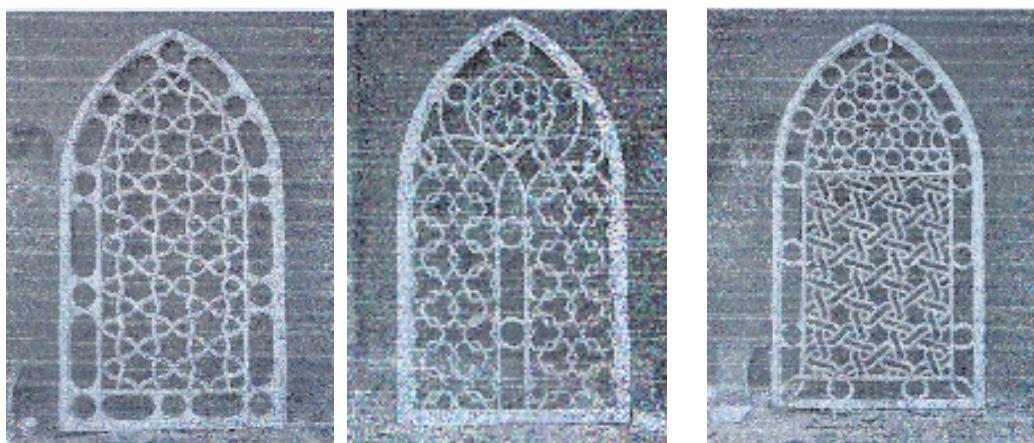
شكل رقم (١٨) بعض الفتحات من خشب الأروأثناء إجراء عمليات التنظيف والإستكمال

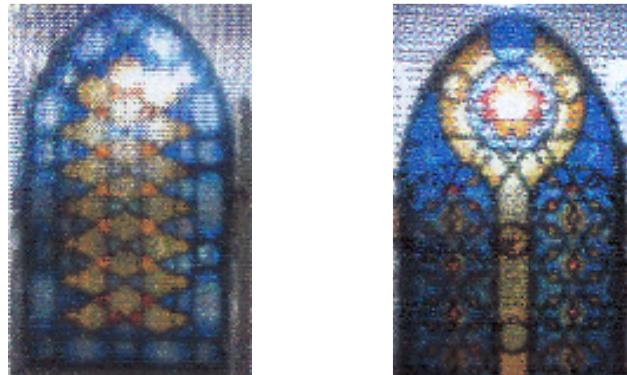
شكل رقم (٢٠ - ب) بعد عملية التجميع والتعشيق بالأحساب
