تجربة ذاتية لحفظ على قاعة علي باشا مبارك  
بقصر الأميرة فائقة هاتم سابقا - وزارة التربية والتعليم حاليا  
د. مصطفى إبراهيم بدوي إبراهيم \*\*  
أ. د/ محمد علي حسن زينهم

### **الوصف العام لمكتب علي باشا مبارك (قصر الأميرة فائقة) بالدور الأرضي**

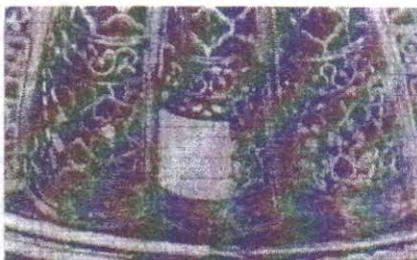
شكل (٤) يوضح فقدان الزجاج واستبداله بالبلاستيك والدهان وتلف الأخشاب بالقبة

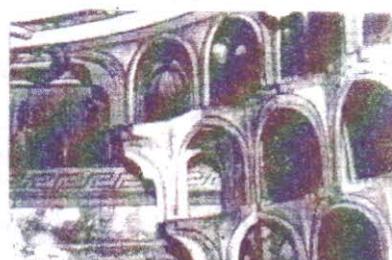
شكل رقم (٥)

شكل (٥) يوضح فقدان أجزاء كثيرة من الأخشاب والزجاج وتغير اللون الذهبي للقبة

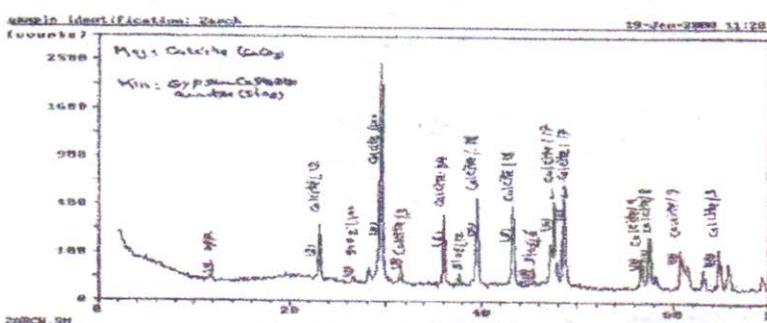
الشكل رقم (٩)

شكل رقم (٩) يوضح نمط حيود الأشعة السينية XRD لعينة من الجبس

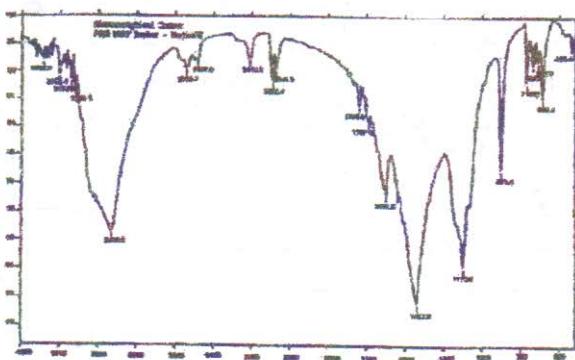
شكل رقم (١١) يوضح نتائج قياس امتصاص طاقة الأشعة تحت الحمراء لعينة من الأكسيد اللوني الأزرق عن طريق الأشعة تحت الحمراء

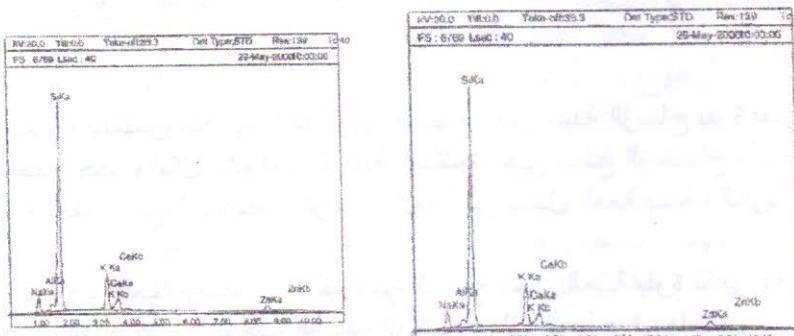
ثم بعد ذلك تم الفحص بالأشعة السينية على عينة من الزجاج الملون وقد تم إجراء هذه الفحوص بمعامل هيئة المساحة الجيولوجية ويلاحظ في هذه العينة انخفاض نسبة السيليكا بمقدار كبير حيث وصلت إلى ٥٨,٢٥٪ والنسبة المترافق عليها في زجاج سيلكات الصوديوم والكالسيوم تتراوح ما بين ٦٨٪ و ٧٣٪ وانخفاض نسبة السيليكا يقلل من متانة الزجاج، أما بالنسبة لاكسيد الصوديوم نسبته بمقدار ١١,٨٩٪ فهي نسبة متوسطة وهي في نفس الوقت تساعد الزجاج على مقاومة تأثير الرطوبة، وعلى الجانب الآخر ارتفعت نسبة البوتاسيوم إلى ١٢,٣٤٪ وهي كبيرة جداً في ظل وجود أكسيد الصوديوم القلوبي، أما نسبة أكسيد الكالسيوم تصل إلى ٤٠٪ وهي تعتبر ضعيفة جداً فالنسبة المترافق عليها أما بالنسبة لتواجد أكسيد الزنك والتي بلغت نسبته ٢٧٪ فتعتبر أحد العوامل الملونة للزجاج والشكل رقم (١٢) يوضح نتائج التحليل بطريقة تشتت الأشعة السينية على عينة من الزجاج الملون.

شكل رقم (١٢) يوضح نتيجة التحليل بطريقة تشتت الأشعة السينية لعينة من الزجاج الملون

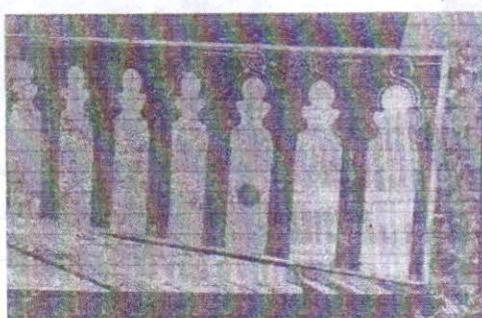
شكل رقم (١٦) يوضح السفل بعد الترميم وقبل الدهان والعزل

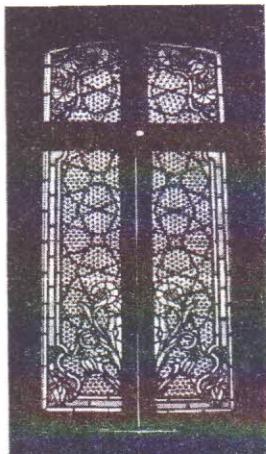
شكل رقم (١٦ج) يوضح الزجاج المعشق والمشربية الخشبية بعد الترميم  
والدهان
