دراسة لعلاج وترميم وصيانة قبة
ضريح الإمام الحسين (رضي الله عنه) بالقاهرة
أ.د/ محمد علي حسن زينهم* أ.م.د/ أحمد شعيب** د.مصمم/ إبراهيم بدوي***

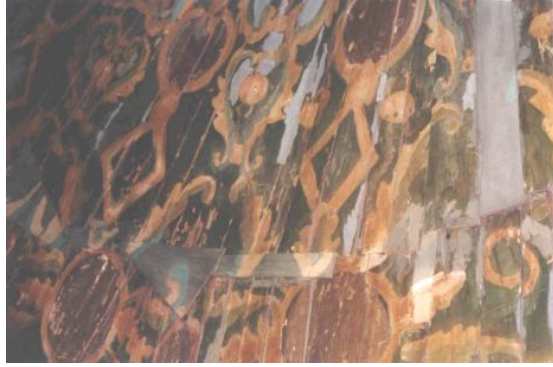
١- وجود طبقة كثيفة من الأتربة والاتساحات والسناج مشوه للسطح شكل رقم (٢)

- ٢- وجود طبقات صلبة راتنجية متدهورة وعشوائية وهي شديدة الالتصاق بالسطح ويبدو أنها من علاج سابق شكل رقم (٢، ٣)
- ٣- تدهور وفقد الكثير من أجزاء الخشب بالقبة واستبدال أجزاء من هذه الأخشاب بنوعيات لا تتفق مع مواصفات الأخشاب الأصلية بالقبة مع تدهور وفقد الكثير من أجزاء أرضيات التحضير والمواد الملونة شكل رقم (٤)

شكل رقم (٢) نلاحظ الاعتام والاتساخ ووصلات الخشب في غير موضعها

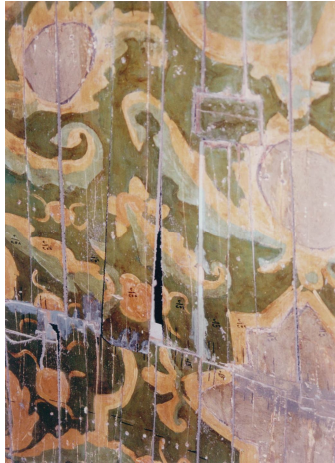
شكل رقم (٤) نلاحظ فقدان أجزاء من أرضيات التحضير والمواد الملونة بالقبة وتهالك الأخشاب

فك وإعادة تركيب الأجزاء الخشبية في موضعها الأصلي مع إبعاد الأجزاء الجديدة التي لا تتفق مع أخشاب القبة وكذلك الأخشاب المتهالكة والغير مطابقة للمواصفات العلمية للترميم من القبة ثم تحضير أنواع الأخشاب الناتجة من التحليل العلمي وبنفس سمك واتجاه الألياف بالقبة ثم البدء في عملية الإحلال والتجميع الصحيح للعناصر الزخرفية القديمة بجوار بعضها البعض دون مساس للعناصر الأصلية الأشكال من رقم (١٥ إلى ٢٠) توضح ذلك.

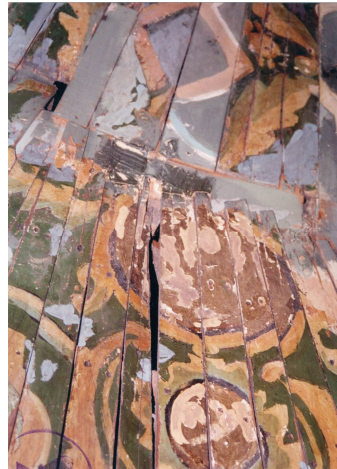
- ٧- وجود بعض الفواصل الواضحة ما بين الألواح المزخرفة شكل رقم (٣، ٥)
- ٨- الاحتباس الحراري نتيجة الوضع الإنشائي للقبة لوجود الحديد والذي يمتص الحرارة بسهولة عالية ويحتفظ بها فترة كبيرة مما يؤثر بالسلب على الألوان والأخشاب.

شكل رقم (٣) التدهور في حالة القبة نتيجة الترميم الخاطئ والمواد الراتنجية الصلبة

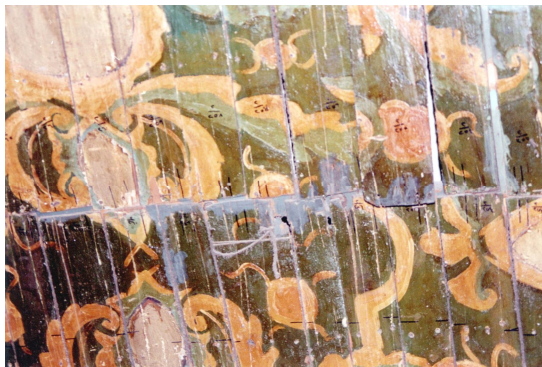
- ٤- وجود شروخ دقيق عشوائية في طبقة اللون وما أسفلها من أرضية تحضير مما يهدد بسقوط بعضها بعناصرها الزخرفية شكل رقم (٥)
- ٥- وجود كثيرا من المسامير المعدنية المتدهورة عشوائية التوزيع.

شكل رقم (٥) ظهور شروخ كثيرة بالقبة مع سقوط العناصر الزخرفية نتيجة الترميم الخاطئ

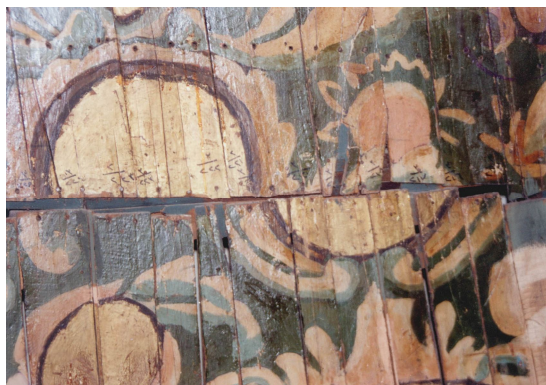
- ٩- طبيعة مادة الخشب العضوية وما يتعرض له من عمليات تمدد وانكماش مما يؤثر بالسلب على الألوان حيث الشروخ والقشور شكل رقم (٦، ٧).
- ١٠- يجب أن يوضع في الاعتبار أن القبة منفذة بأكثر من نوع من الألوان تختلف عن بعضها البعض في خواصها وبالتالي يكون هذا التباين واضح في مظاهر التلف.

شكل رقم (٦) التركيبات الخاطئة في أجزاء الخشاب وحدوث انكماش في الأخشاب أثر بالسلب على الفواصل بين الألواح

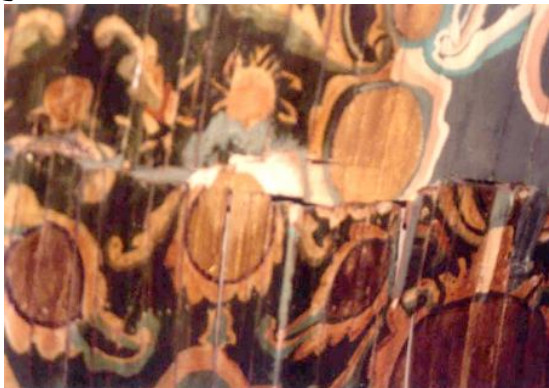
شكل رقم (٧) الترميم الخاطئ للأخشاب ادي إلى بعض العناصر الزخرفية عن بعضها

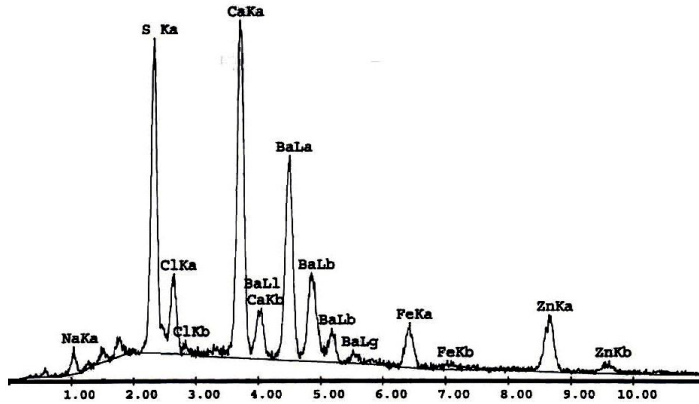
شكل رقم (٨)

من التحليل السابق لعينة من اللون الأبيض في قبة الإمام الحسين يتضح لنا من الشكل أن نسبة BaO في القبة بلغت 29.83% وأن نسبة So₃ في العينة بلغت 27.16% وأن نسبة CaO في العينة بلغت 17.33% وبلغت نسبة ZnO في العينة 11.68% وأن نسبة Na₂O في العينة بلغت 5.73% مع وجود عنصري Fe₂O₃ ، Cl₂O في العينة بنسبة بلغت 4.69% ، 3.57% على التوالي وهذه النسب تتماشى مع النسب المتعارف عليها كيميائيا لتركيب الألوان في تلك الفترة الزمنية.

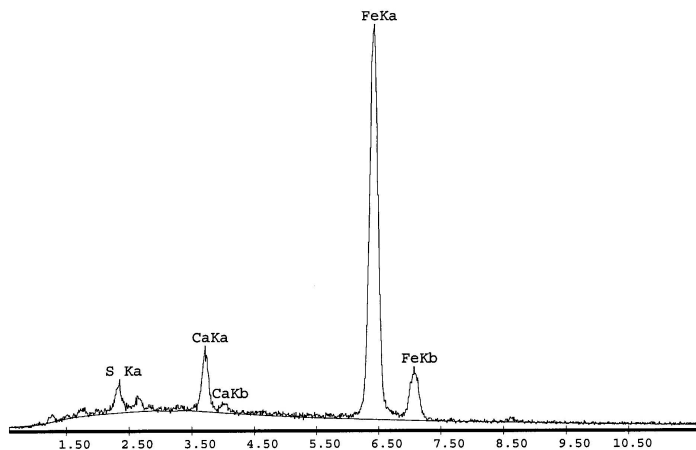
شكل رقم (٩)

يتضح من تحليل عينة من اللون البني شديد القمامة (مائل إلى السواد) في قبة الإمام الحسين يتضح من الشكل أن نسبة Fe₂O₃ في العينة بلغت 89.25% وهو ما يؤكد على أن هذا المركب هو العنصر الأساسي في التركيبي مع وجود Cao في العينة بنسبة 5.65% وكذلك وجود So₃ بنسبة 5.10% في العينة ويرجع القول بأن وجوده مرتبط بتلوث الجو وسطح القبة المرسومة.

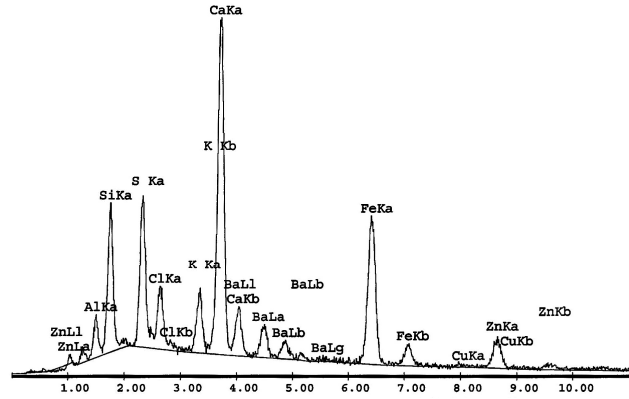
شكل رقم (١٠)

عينة من اللون الأسود على الجدران الركنية في أركان القبة في منطقة المربع وقبل منطقة التحويل في قبة مولانا الإمام الحسين ومن الشكل يتضح أن نسبة Cao بلغت 21.80% في كونها العناصر الأساسية للمركب وظهور SiO₂ في العينة بنسبة 15.09% على هيئة الأرضية الحاملة لطبقة اللون وبلغت نسبة So₃ الـ 16.10% وأيضا نسبة Zno في نفس العينة بلغت 7.68% وأيضا بلغت نسبة Bao 5.92% إلى جانب ظهور Al₂O₃ بنسبة 4.91% في العينة زظهر كلا من Cl₂O ، K₂O في العينة بنسبة 3.44% ، 3.01% على التوالي والغريب في الأمر وجود Cuo في العينة وظهوره بنسبة 0.57%

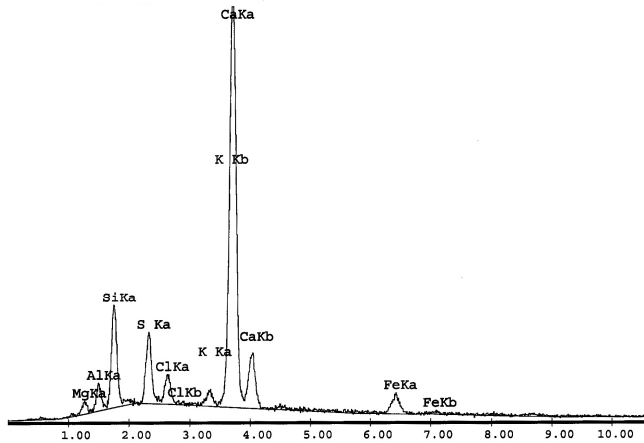
شكل رقم (١١)

عينة لون أخضر فاتح من الركن الأيمن بالقبة الخاص بضريح مولانا الإمام الحسين ومن الشكل يتضح لنا الآتي: بلغت نسبة Cao في العينة 51.02% وهو العنصر الرئيسي في العينة ووجود SiO₂ في العينة بنسبة وهو يظهر في هيئة الأرضية الحاملة لطبقة التحضير

والتصوير المزخرفة وأيضا ظهور So_3 بنسبة 13.23% في العينة وأيضا Fe_2O_3 بنسبة 5.34% وأيضا يماثلته في النسبة Al_2O_3 ويوجد بنسبة 5.03% ووجود MgO بنسبة 3.51% وظهور Cl_2O في العينة بنسبة 2.90% وظهور K_2O بنسبة 1.39%

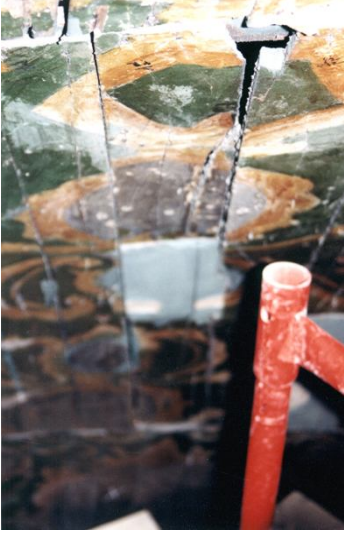
شكل رقم (١٦)

لاحظ تفكك الأخشاب والتالف منها والترميم الخاطئ في اللون وتركيب الأخشاب الزخرفية

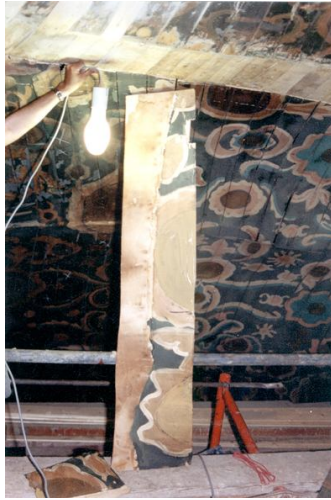
شكل رقم (١٨)

نلاحظ ألواح الابلakash المرسومة والخارجة من جسم القبة بدلا من الأخشاب الأصلية وألواح الزيزفون

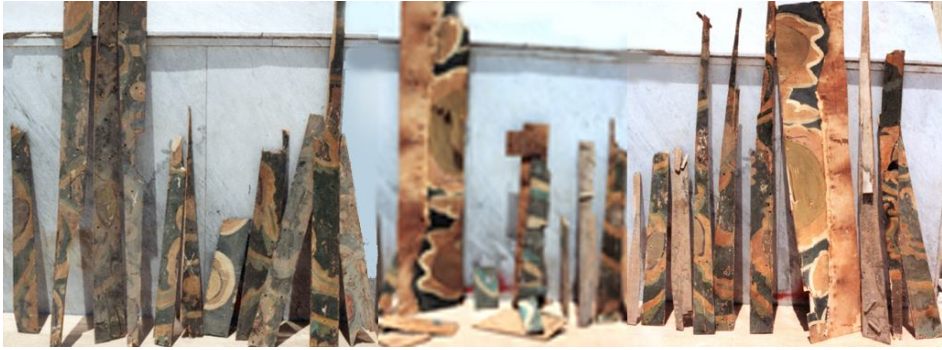
شكل رقم (١٩) مجموعة من أخشاب الغير مطابقة للمواصفات الابلاكاش الناتجة من القبة (ترميم خاطئ) سابق
