ترميم الزجاج الجصي بمتحف محمد علي "بالمينل" دراسة "وصفية - تحليلية - تقنية" ** *

الوضع الراهن لحالة الاعمال الفنية من الزجاج المعشق بالجص بمتحف قصر محمد علي بالمنيل:-

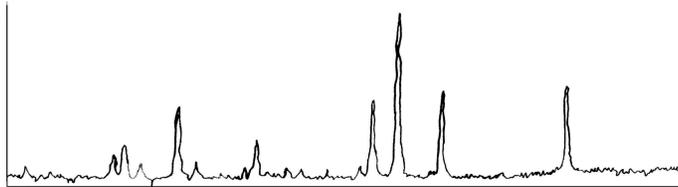
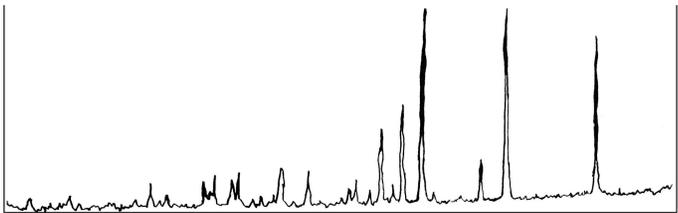
شكل (١١) (أ) (ب) يوضح تحليل عينات من الجبس بجهاز الاسبيكتروجراف

وتعتبر نتيجة التحليل قياسية بالمقارنة بنتيجة أي تحليل آخر من العينات القديمة فالمكون الرئيسي الأساسي هو مجموعة كبريتات الكالسيوم $CoSo_4$ والتي تزيد نسبتها عن ٤٣% وتعتبر نسبة مثالية وكذلك نسبة ثاني أكسيد السيليكون Si والذي وجد كشوائب فيها لا تزيد عن ١,٢% مع الجبس وكذلك تعتبر نسبة الكالسيوم الموجودة وهي تزيد عن ٥٦,٧٥% نسبة مثالية في التركيب البنائي للجبس وكذلك وجود بعض الشوائب الأخرى، أما العينة الثانية فتكاد تكون متطابقة مع خلو العينة الجديدة من أي نسبة من الكربون.

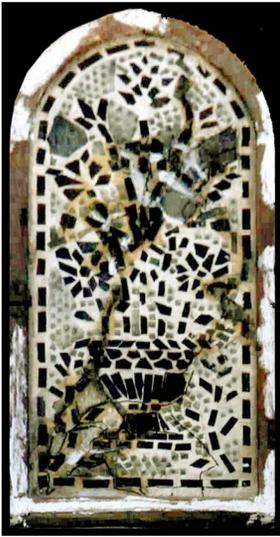
الشكل رقم (٤)

تم استخدام مادة البولي يوريثان المخففة في الاسيتون وهذه المواد أو المركبات سوائاً قليلة اللزوجة تتبلر في داخل مسام الخشب بعد وقت لا يزيد عن ١٥ دقيقة ولكنها مع التكرار تعطي الخشب صلابة مناسبة يتم بعدها دهان الأخشاب بنفس درجة اللون الأثري الذي كان يغطي سطحه قبل أن تحلل طبقة الدهان ويتعرض الإطار الخشبي للتلف أما بعد هذه العملية يتم تركيب الزجاج الشفاف للحامي للشمسية ويتم تثبيتها عن طريق اللصق من نقاط معينة في الأركان بواسطة أحد أنواع السيليكون رابر ثم يتم ملء الفراغات ما بين الزجاج الشفاف "الحامي" والإطار الخشبي بمعجونة خاصة من الزيت والزنك والغراء حتى لا تتسرب إلى الشمسية أي مائة مرة أخرى ثم بعد ذلك يتم ربط الزجاج الشفاف الحامي في الإطار الخشبي عن طريق المسامير التي تم فكها قبل البدء في مرحلة العلاج ولكن بعد تغيير المسامير وكذلك تغيير أماكن التثبيت ثم تم رفع الشمسية وتركيبها في الفراغ المعماري المخصص لذلك مع تثبيت الشمسية من خلال مفصلات في الحلق الخشبي والأشكال رقم (٣) ، (٤) يوضح مدى التلف الموجود بالفتحات الجصية والشروخ والأتربة على الفتحة. أما الشكل رقم (٥)

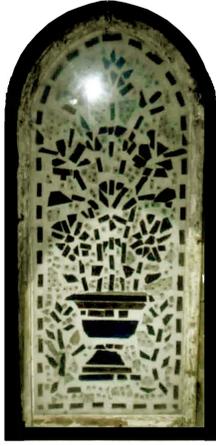
فيوضح الشمسية بعد معالجة الشروخ وتجهيزها لعملية تقوية الجص. أما الشكل رقم (٦) فيوضح المشربية بعد إزالة الأتربة والأتساخ والعيوب الظاهرية بالجص. أما الشكل رقم (٧) فيوضح الشمسية بعد معالجة الجص والإطار الخارجي واستكمال بعض قطع الزجاج. أما الشكل رقم (٨) فيوضح الشمسية بعد الانتهاء من تركيب الزجاج.
