أسس التقنية الحديثة لترميم الدقيق بقبة الخديوي محمد توفيق

بمسجد السيدة زينب "رضي الله عنها"*

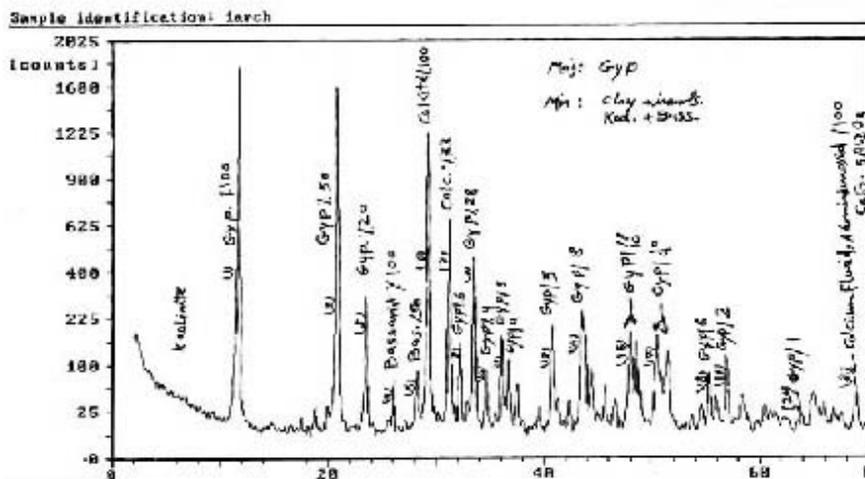
شكل (٧) يوضح نمط حيود الأشعة السينية (XRD) لعينة من الجبس لشبّاك بقبة الخديوي محمد توفيق.

وقد استخدمت هذه الطريقة في تحليل عينات تم أخذها من طبقة الجبس لأحد الشبابيك بالقبة وشكل (٧) يوضح نمط حيود الأشعة السينية لعينة الجص لشباك بقبة الخديوي محمد توفيق وجدول (١) يوضح نتائج تحليل العينة.

ويتضح من نمط الحيود والجدول أن طبقة الجص للعينة التي تم تحليلها تتكون أساساً من الجبس مع نسبة قليلة من الكالسيت والكوارتز.

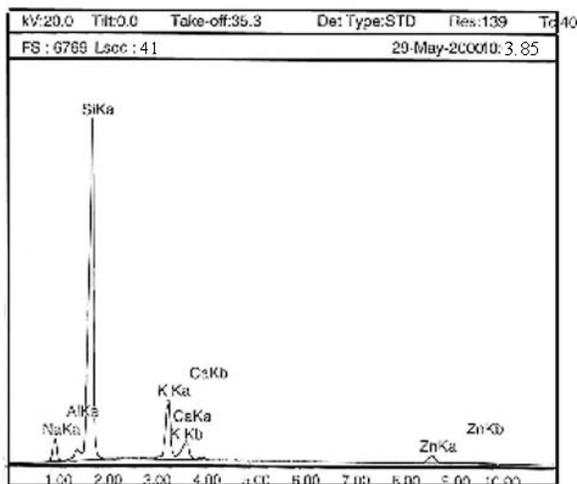
شكل (٨) يوضح نمط حيود وتشتت الأشعة السينية على عينة من الزجاج الملون لشبّاك بقبة الخديوي محمد توفيق

□ يلاحظ انخفاض نسبة السيليكا بمقدار كبير حيث وصلت إلى ٥٨,٢٥% والنسبة المتعارف عليها في زجاج سليكات الصوديوم والكالسيوم تتراوح ما بين ٦٨:٧٣% وانخفاض نسبة السيليكا يقلل من متانة الزجاج .

□ أما بالنسبة لأكسيد الصوديوم نسبته ١١,٨٩% فهي نسبة متوسطة وهي في نفس الوقت تساعد الزجاج على مقاومة تأثير الرطوبة .

□ على الجانب الآخر ارتفعت نسبة البوتاسيوم إلى ١٢,٨٤% وهي نسبة كبيرة جداً في ظل وجود أكسيد الصوديوم القلوي.

□ أما نسبة أكسيد الكالسيوم ٤,٣٠% وهي تعتبر ضعيفة جداً بالنسبة للمتعارف عليها.

□ أما بالنسبة لتواجد أكسيد الزنك والتي بلغت نسبته ١٠,٢٧% فتعتبر أحد العوامل الملونة للزجاج والشكل رقم (٨) يوضح نتائج التحليل بطريقة تشتت الأشعة السينية والجدول (٣) يوضح نتائج التحليل للعينة.
