الاستفادة من الأساليب الحديثة في ترميم
فتحات الزجاج الجصي بمسجد السيدة زينب

أ.د.م/ محمد علي حسن زينهم

أ.م.د/ أحمد سيد أحمد شعيب** مصمم / إبراهيم بدوي إبراهيم***

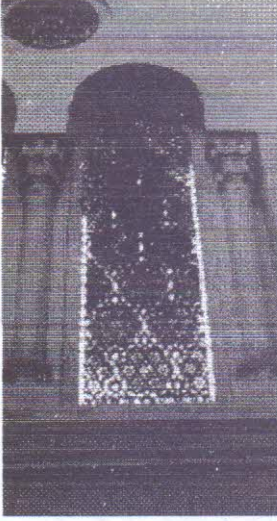
شكل (٤) يوضح انسداد في فراغات الجبس نتيجة لتواجد الأتربة والقاذورات وأعشاش الطيور وفقد معظم الزجاج الملون مما أدى إلى ضياع تفاصيل الشبّاك هندسياً - الشبّاك من الجدار الغربي الملاصق للميضاة.

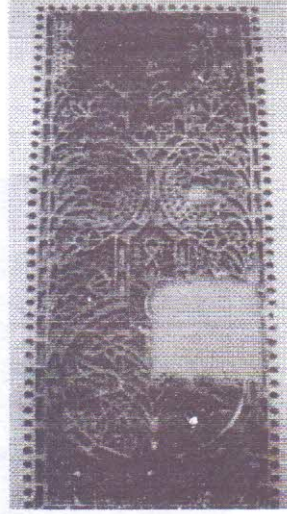
شكل (٣) يوضح حالة ولون الجص وكذلك تهشم الشبّاك وفقد لكل الزجاج الملون - الشبّاك من جدار التوسعة.

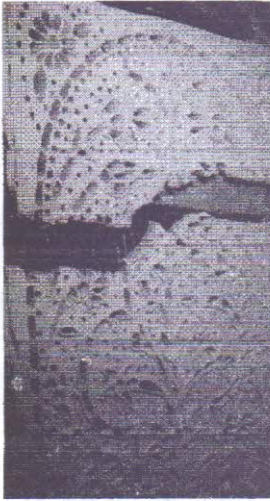
شكل (٦) يوضح شبّاك جصي شج نصفين غير أن الفنان المسلم القديم قد عالجه من الداخل بأربطة من الكتان "بغرض التدعيم" فتماسك ولكنة فاقد للإطار الخشبي أو منفصل عنه وفقد كامل في الزجاج الملون - شبّاك بداخل الضريح.

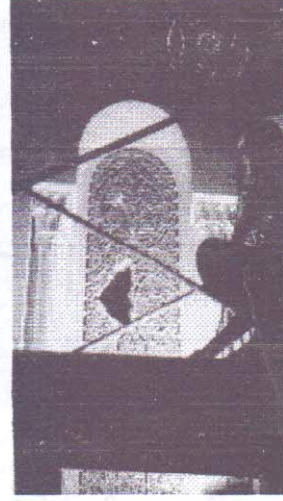
شكل (٥) يوضح تهشم في منطقة الوسط للشبّاك وفقد كامل في الزجاج الملون - بالجدار الغربي للمسجد.

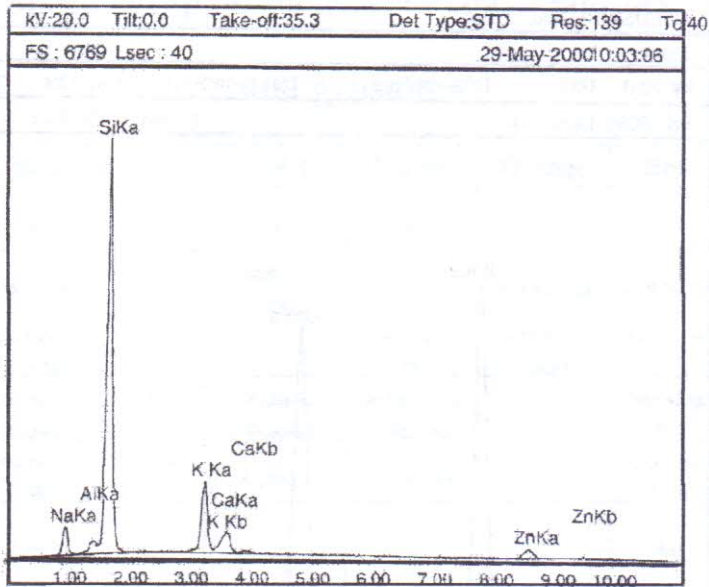
□ يلاحظ انخفاض نسبة السيليكا بمقدار كبير حيث وصلت إلى ٥٧,٣٠% والنسبة المتعارف عليها في زجاج سليكات الصوديوم والكالسيوم تتراوح ما بين ٦٨:٧٣% وانخفاض نسبة السيليكا يقلل من متانة الزجاج .

□ أما بالنسبة لأكسيد الصوديوم نسبته ١١,٨٨% فهي نسبة متوسطة وهي في نفس الوقت تساعد الزجاج على مقاومة تأثير الرطوبة .

□ على الجانب الآخر ارتفعت نسبة البوتاسيوم إلى ١٣,٦١% وهي نسبة كبيرة جداً في ظل وجود أكسيد الصوديوم القلوي.

□ أما نسبة أكسيد الكالسيوم ٤,١٣% وهي تعتبر ضعيفة جداً بالنسبة للمتعارف عليها.

□ أما بالنسبة لتواجد أكسيد الزنك والتي بلغت نسبته ١٠,٦١% فتعتبر أحد العوامل الملونة للزجاج.

شكل (٧) يوضح نتيجة التحليل بطريقة تشتت طاقة الأشعة السينية (EDX) وجدول (١) لعينة من الزجاج الأحمر من شبك بقبة الضريح.

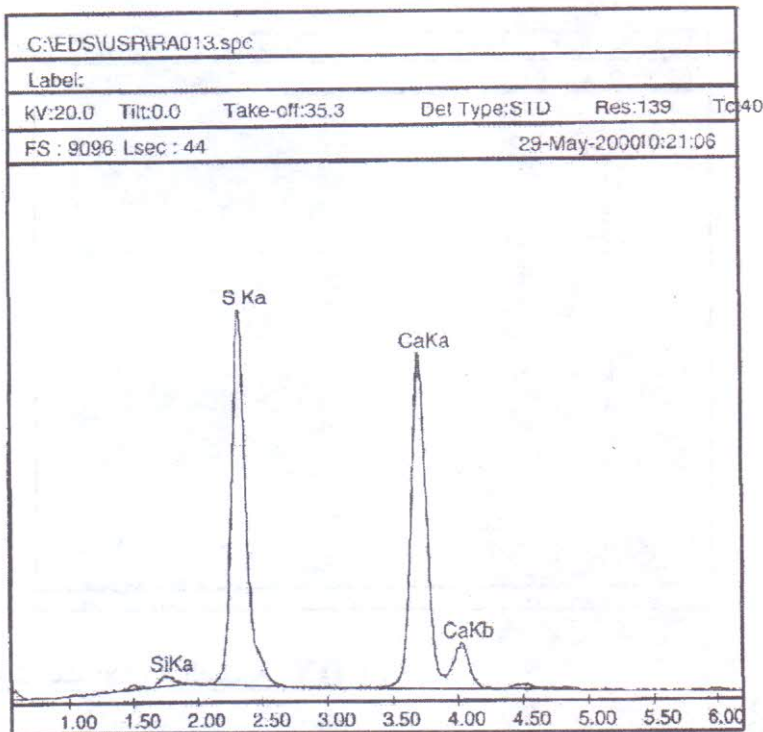
- تعتبر نتيجة التحاليل قياسية بالمقارنة بنتائج تحاليل العينات القديمة فالمكون الأساسي هو كبريتات الكالسيوم المائية $CaSO_4.H_2O$ والتي بلغت نسبتها ٤٢,١٠% .
- وقد بلغت نسبة ثاني أكسيد السيليكون SiO_2 الذي بلغت نسبتها ١,١٣% وهذا يدل على وجوده كمادة مألوفة .
- كما تعتبر نسبة كربونات الكالسيوم ٥٦,٧٦% أضافها الصانع القديم عن عمد لحصوله على تماسك أعلى في ترابط ذرات الجبس وكذلك سهولة فرد وتنعيم السطح وكذلك سهولة تفرغ المسطح الجبسي.

شكل (٨) يوضح نتيجة التحليل بطريقة تشتت طاقة الأشعة السينية (EDX) وجدول (٢) لعينة جبس من شباك قبة الضريح.

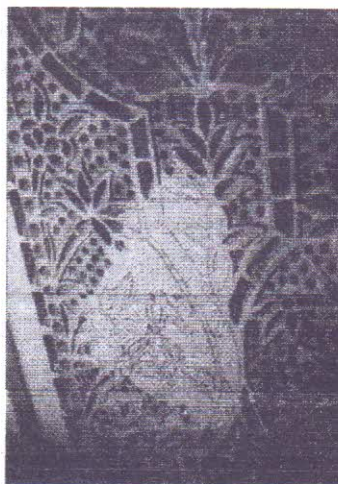
والشكل فاقد نسبة كبيرة من الزجاج الملون أما الجص فنرى تهشم واضح في الجزء الأوسط تاركاً فارغاً كبيراً وذلك بالإضافة إلى الشروخ الطولية والعرضية وحالة التلف المتكون على سطح الشباك الجصي وأيضاً وجود فتحات صغيرة بالإطار الخشبي إلى جانب تقشر طبقات الطلاء الحامي للجزء الخشبي ووجود بقع لونية سوداء على سطح الإطار الخشبي.

وتمت بعد ذلك عملية استكمال الأجزاء الناقصة مثل الفراغات بالمنطقة الوسطى نتيجة للشقوق والشروخ الناتجة عن الزلزال فتم عمل عجائن خاصة من مادة الجص مع إضافة جزء من مادة A.D.C اينكريت بدون إضافة إليها مباشرة ولكن تم إضافة الماء مع الفناويل بنسبة ٥:١ ثم أضيف إليها نسبة من الكحول الأبيض كمضاد فطري وتم عمل اللازم نحو معالجة الشروخ واستكمال الجص المفقود في الشمسية تم بعد ذلك عملية تجفيف للحواف مرة أخرى ثم تم طلاء الشمسية بمادة أخرى هي A.D.B اينديكس وهي مادة عازلة للرطوبة والحرارة^٣ ولا بد من هنا ذكر نوعية الجص المستخدمة في عملية الترميم والاستكمال وهي جبس البلاح مضافاً إليه بعض العناصر التي تم الحصول عليها من نتائج التحليل ولأن هذا النوع من الجبس به نسبة من الشوائب ويتميز بأنه بعد التشكيل يميل إلى الاصفرار لتعطي نفس المظهر اللوني للجص من الناحية الأثرية في اللون.

- (أ) بعد معالجة الفجوة بالجبس المعالج وطبع التصميم عليها
(ب) بداية عملية التفريغ حسب التصميم المستكمل للشكل القديم.
(ج) الانتهاء من تفريغ الجزء المرمم في الجبس وبداية عملية التنظيف للتصميم الجبسي.
(د) شكل النافذة بعد الانتهاء من عملية الترميم للجبس والزجاج والإطار معاً "الشكل النهائي".
