## تلف وصيانة بعض النقوش الصخرية بوادي النصب، جنوب سيناء، مصر "دراسة حالة"

د. وليد كامل علي الغريب\*

## **Deterioration and Conservation of Some Rock Art in Wadi Nasib, South Sinai, Egypt, "Case Study "**

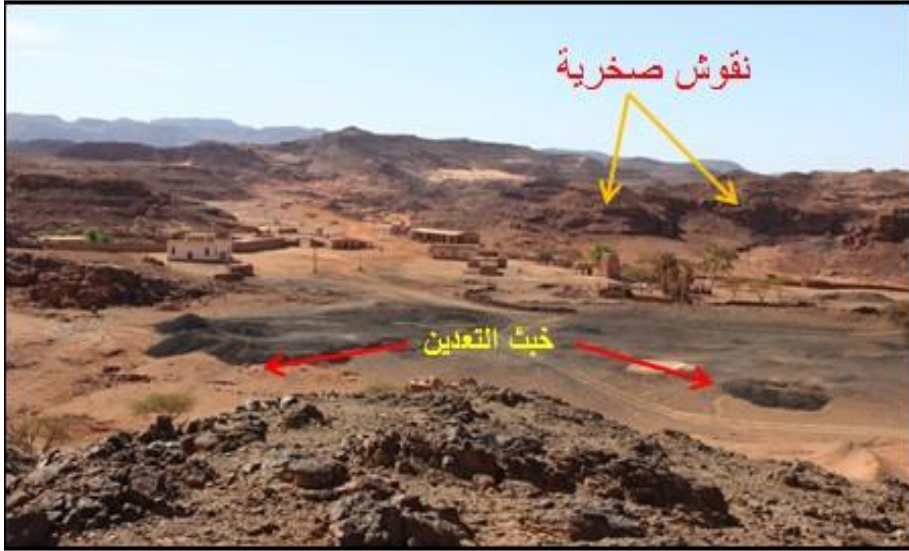
شكل ( ٢ ) يمثل منطقة آثار وادي النصب بجنوب سيناء ( تصوير الباحث )  
والحجر الرملي هو صخر رسوبي ميكانيكي يتكون من حبيبات مستديرة أو زاوية من السليكا تم ترسيبها والتحامها ببعضها بواسطة السليكا أو كربونات الكالسيوم أو أكسيد الحديد أو معادن الطفلة، ولذلك يختلف الحجر الرملي في لونه وصلابته ومتانته<sup>(٤)</sup>، وتكوينه الرئيسي السليكا<sup>(٥)</sup>. وتتعدد عوامل ومظاهر تلف النقوش الصخرية بسيناء نظرا لطبيعة الصخر المنقوش عليه هذه الرسوم، وهو الحجر الرملي والذي يتسم باختلاف مكوناته المعدنية مما ساهم في زيادة شدة عملية تجويته، وهي عملية تسبب تكسير أو تفتيت أو تحلل الصخور<sup>(٦)</sup>، والتجوية الطبيعية تقوم بتفتيت التكوينات الصخرية إلى جزيئات صغيرة، وهذه بدورها تتجزأ إلى أقسام أصغر فأصغر بمرور الزمن، ويطلق على عملية التفتت الطبيعي للصخور التفتت الصخري Rock Fragmentation، ويكثر أنتشار هذا النوع من التجوية في المناطق الجافة أو الشديدة البرودة<sup>٧</sup> وأولى خطوات تأثير عمليات التجوية الطبيعية على الصخور هي حدوث شروخ وفواصل بالكتل الصخرية، وبزيادة الإجهادات يزداد إتساع الشروخ وتحدث انفصالات خلال الكتل الصخر وما تحمله من نقوش<sup>٨</sup>. وتعتمد طبيعة عمليات التجوية وكذلك مدي تأثيرها على الصخور المختلفة

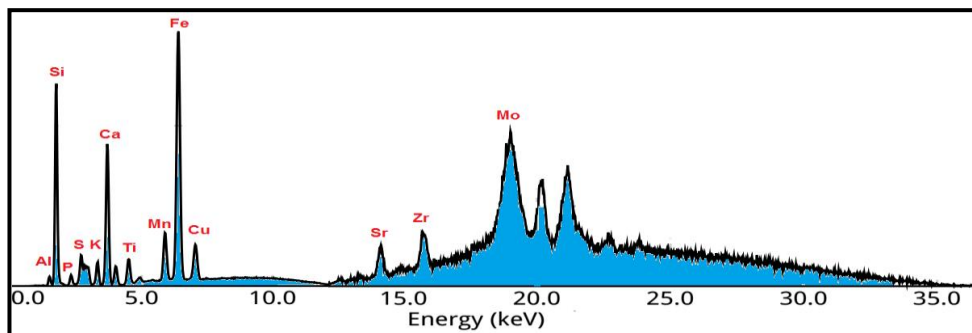
لقد تم تحليل عدد ( ٢ ) عينة من الحجر الرملي لوادي النصب، وتم تحليل العينة الأولى للحجر الرملي بواسطة تفلور الأشعة السينية وكانت نتائج التحليل كما في الشكل رقم (١١) حيث أثبت وجود الالومينا والسليكا والفوسفور والكبريت والبولتاسيوم والكالسيوم والتيتانيوم والمنجنيز والحديد والنحاس والاسترانشيوم والذركون والموليبدنيوم. ويتضح من التحليل أن التركيب الرئيسي للحجر الرملي هو السليكا حيث وصلت الي ما بين ٩٣:٩٥% مما يؤكد ان الحجر الرملي بوادي النصب من نوع كوارتز أرانيت Quartz Arenite ، بالإضافة الي وجود الحديد بنسبة عالية كمادة رابطة Cementing Materials ، فضلا عن وجود الكالسييت وبعض العناصر الثقيلة مثل الذركون والاسترانشيوم والموليبدنيوم.

شكل (١١) يمثل نمط تفلور الأشعة السينية XRF للعينة الأولى من الحجر الرملي بوادي النصب. (تحليل الباحث)

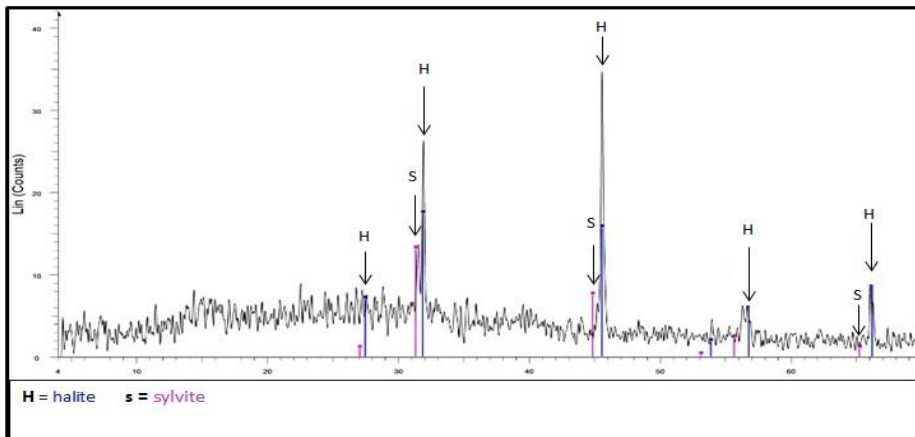
وأظهر التحليل للعينة الثالثة لعينة مصابة بالأملاح بوادي النصب وجود الهاليت NaCl وكلوريد البوتاسيوم KCl كما في الشكل رقم (١٥).

شكل ( ١٥ ) يمثل نمط حيود الأشعة السينية للعينة الثالثة بوادي النصب، سيناء.  
( تحليل الباحث )

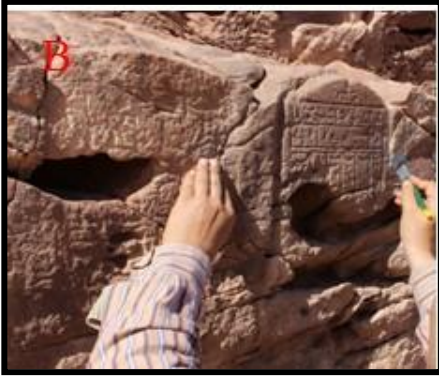
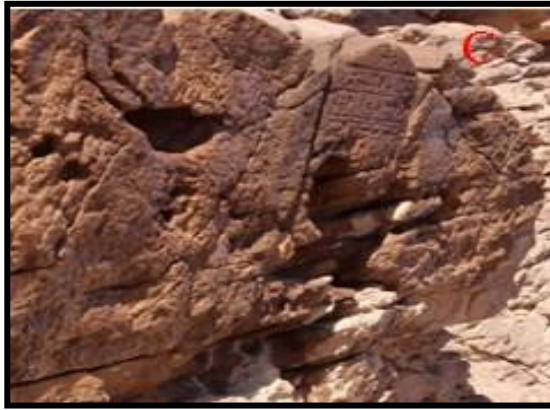
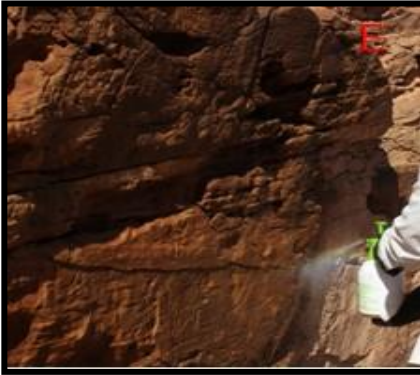
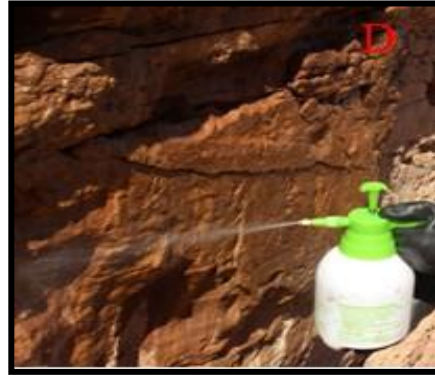
شكل ( ١٦ ) يمثل أعمال الترميم للنقوش الصخرية بوادي النصب ،سيناء A : النقوش قبل الترميم B : النقش الصخري أثناء التنظيف الميكانيكي C : بعد التنظيف الكيميائي D : تقوية الجزء الغربي من النقش الصخري بالرش E : تقوية الجزء الشرقي من النقش الصخري. (تطبيق الباحث)

تهدف عملية التنظيف إعادة السطح الأثري الي طبيعته والكشف عن تفاصيل النقوش الصخرية<sup>(٣١)</sup>، وتم إستخدام أسلوب التنظيف الميكانيكي لإزالة الرواسب الهشة Friable Dirties بإستخدام الفرش الناعمة Soft Brushes المتنوعة الأحجام و المقاسات بغرض إزالة الأتربة والرمال، كما تم إستخدام المنفاخ الهوائي ايضا لإزالة الرواسب السطحية السائبة، كما تم إستخدام بعض الفرر الخشبية و المعدنية Metallic and Wooden Spatulas وكذلك المشارط Scalpels لإزالة بعض الرواسب السطحية الصلبة شديدة الإلتصاق بالسطح بحرص شديد دون حدوث أي تلف للسطح الأثري و ذلك بعد تنديتها بالماء المقطر موضعيا حتي يسهل إزالتها ميكانيكيا، وتم العمل من أعلي إلي أسفل مع مراعاة الحرص الشديد لعدم خدش سطح الحجر الرملي لضعف تركيبه البنائي، وأستمرت عملية التنظيف الميكانيكي علي

نفس المنوال، ثم تم استخدام التنظيف الكيميائي علي أساس طبيعة المواد المراد إزالتها والتي عجز التنظيف الميكانيكي في تنظيفها، واستخدم خليط من الأسيتون و الطولين بنسبة ١ : ٢ علي التوالي لإزالة الرواسب السائبة، وتم التنظيف الكيميائي موضعيا مع التجفيف<sup>(٣٢)</sup>.

أستخدم التنظيف الميكانيكي بالفرش الناعمة لأزالة الأملاح المتبلورة علي السطح، وأستخدمت الفرروالمشارط ايضا لإزالة ما تبقي علي السطح من الأملاح المتبلورة مع مراعاة أن يكون العمل بالمشارط أو الفرر تحت العدسات بقوة تكبير 4X لمراعاة الحرص والدقة لعدم خدش السطح الحجري، ثم أعقب ذلك عمل كمادات من الماء المقطر لإزالة أملاح الهاليت، وأستخدمت كمادة من الورق الياباني مشبعة بمحلول الاديتا " EDTA Tetra Sodium Salt Ethylene Diamine Tetra Acitic Acid " بغرض استخلاص أملاح الكربونات<sup>(٣٣)</sup>.

بعد التنظيف الميكانيكي والكيميائي للنقوش الصخرية، تم تقوية النقوش الصخرية "الحجر الرملي" بإستخدام محلول النانوسليكا والفاكر H بنسبة ١ : ١ علي التوالي بطريقة الرش spraying والفرشاة<sup>(٣٤)</sup>. وتتضح أعمال الترميم والصيانة كما في الشكل رقم (١٦-١٧).

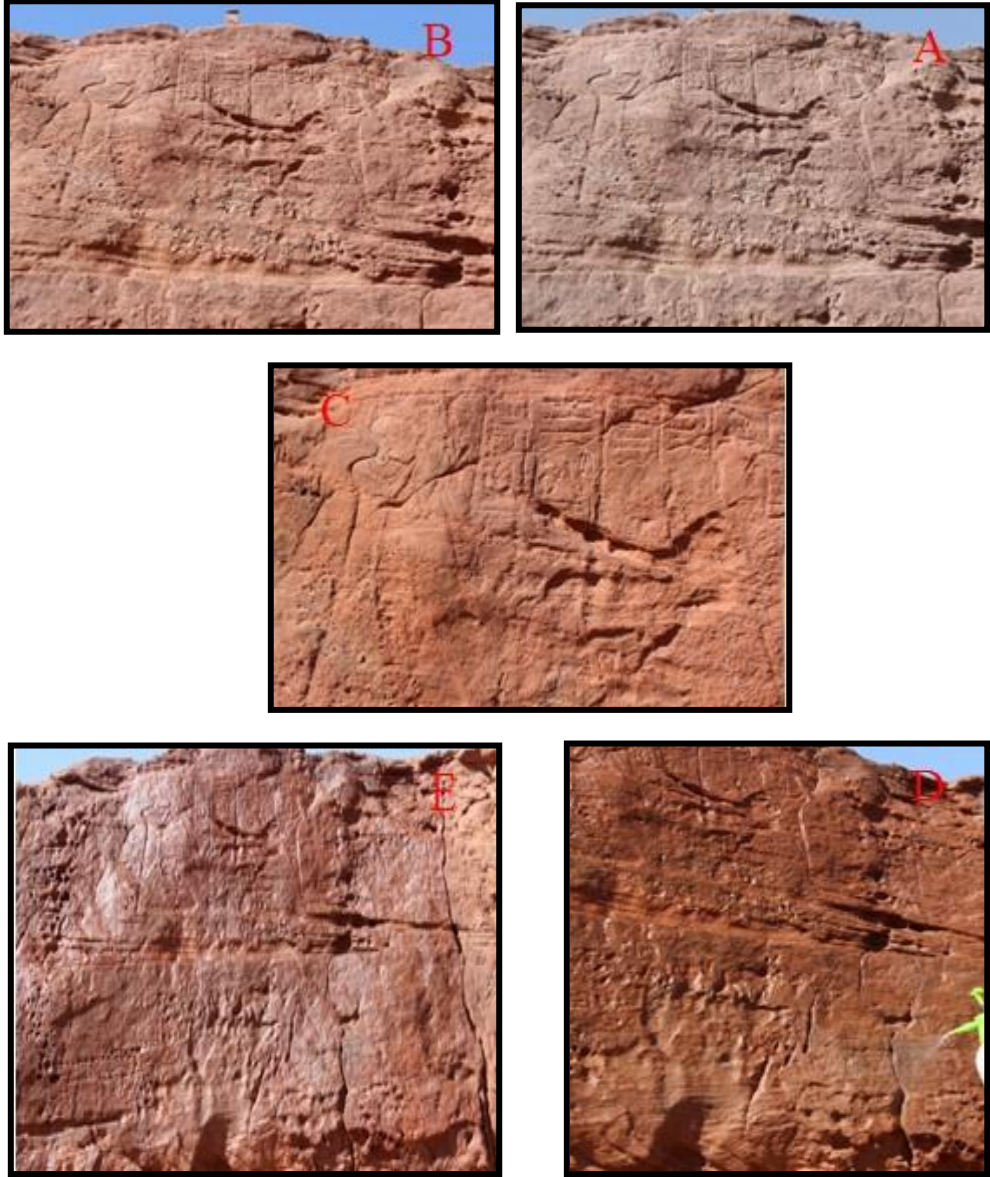
شكل ( ١٧ ) يمثل أعمال الترميم للنقوش الصخرية بوادي النصب ، سيناء A : النقش قبل الترميم B : النقش الصخري بعد التنظيف الميكانيكي C : بعد التنظيف الكيميائي D : أثناء التقوية بطريقة الرش E: النقش الصخري بعد الانتهاء من أعمال الترميم والصيانة .  
( تطبيق الباحث )
