## تقييم المخاطر المؤثرة على مواد بناء معبد كرانيس الشمالي - الفيوم - مصر *Evaluation of the risks affecting the building materials of the northern Karanis temple - Fayoum – Egypt*

This research paper evaluated the risks to the Northern Karanis Temple, Fayoum. Some examinations and analyses helped understand the nature of the materials of the Temple to develop an appropriate method for evaluating risks. Examining two samples of the Northern Temple by the polarized microscope showed that the limestone was nummulitic limestone. These samples were also examined by the scanning electron microscope, which illustrated the corrosion heterogeneity of the mineral grains. Using the energy dispersive unit attached to the scanning electron microscope revealed some elements, Then, the X-ray diffraction analysis was carried out on two limestone samples of the temple, and the other of the mortar. In the next stage, the imbalances and threats affecting the building materials of the Northern Temple were identified to evaluate the risks and choose the most appropriate strategies for treatment.

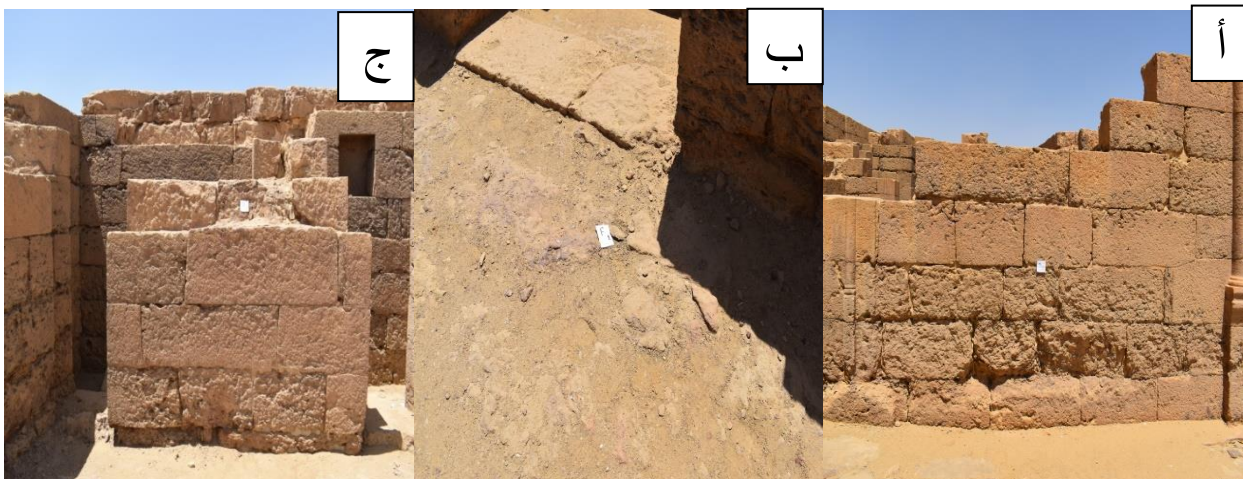
(شكل ٨) يوضح أماكن العينات، حيث أن (أ) مكان أخذ عينة من الجدران من الفناء الأول، و(ب) مكان أخذ عينة من أرضية المعبد من الفناء الأول، بينما (ج) مكان أخذ عينة المونة من المساحة المكشوفة.  
© عمل الباحثة.

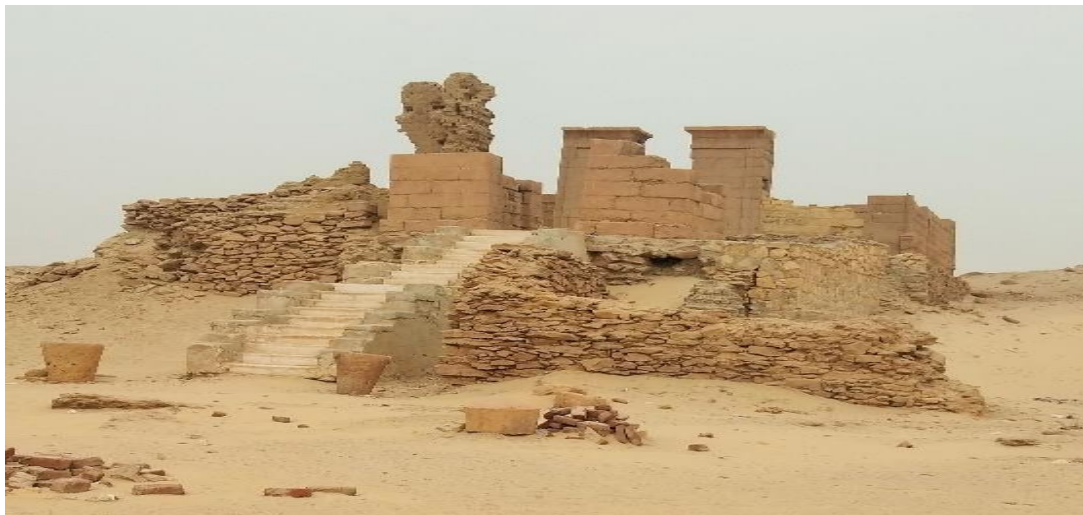
| | طرق | كرانيس باستخدام خط سكة حديدية فأدى إلى تدمير الأجزاء الجنوبية والشرقية من المعبد. <sup>٢٤</sup> (شكل ١٨)<br>-استخدام الديناميت في شق طريق القاهرة-الفيوم الجديد وسط منطقة كرانيس، واستخدام المساجين لشق الطريق بين القاهرة والفيوم حيث تسبب ذلك في هدم الأجزاء من المعبد الشمالي حيث إن المساجين تصرفوا مع الآثار بمنتهى العشوائية للانتهاء من الأعمال الموكلة إليهم في حرارة الشمس العالية بأية طريقة. <sup>٢٥</sup> (شكل ١٩) | | | | | |

(شكل ١٨) معبد كرانييس الشمالي، وتدمير السور المحيط به

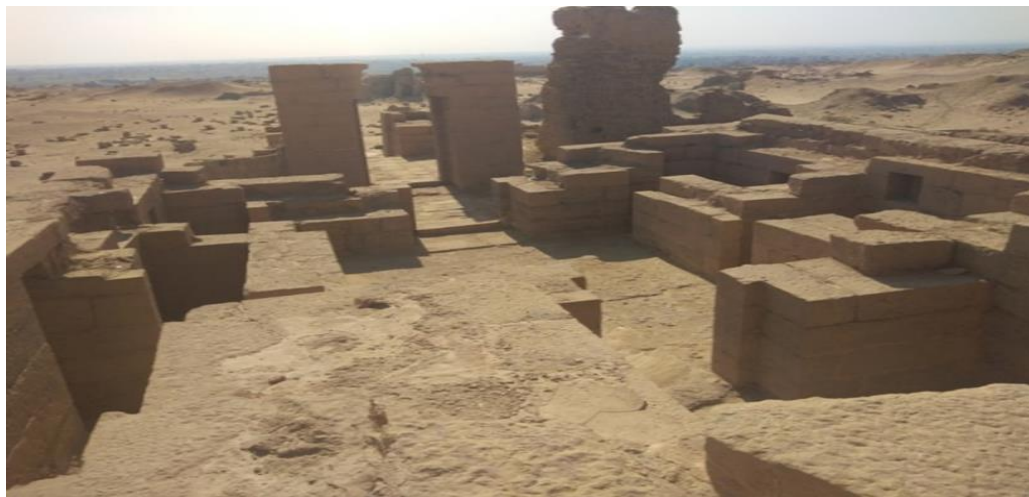
(شكل ١٩) تدمير الطابق العلوى تدميرا كاملا

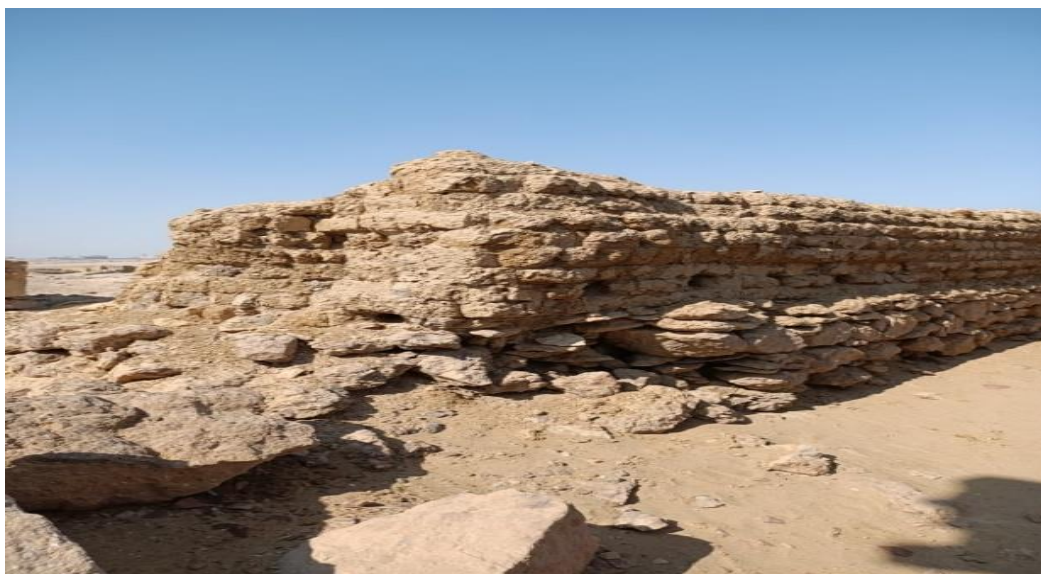
(شكل ٢٠) أطلال السور المحيط بمعبد كرانييس الشمالي وتساقط أجزاءه وتغطية الرمال له

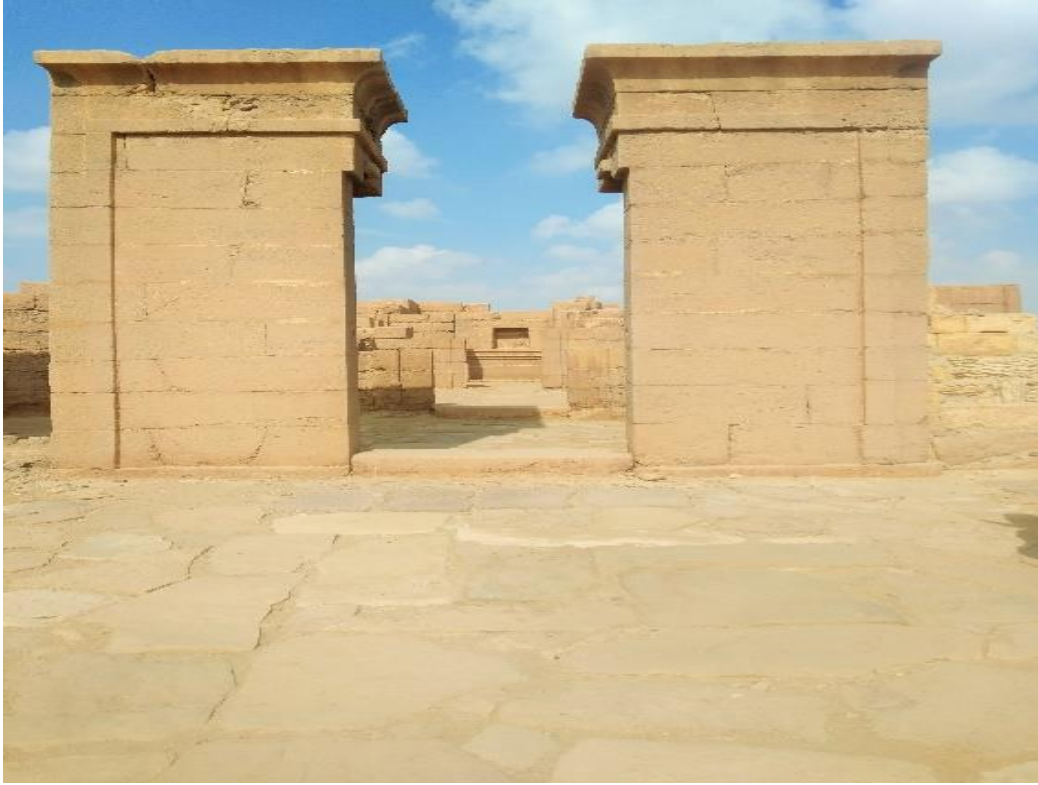
(شكل ٢١) ترميم أرضية المعبد بإجزاء غير متساوية الشكل  
© تصوير الباحثة.

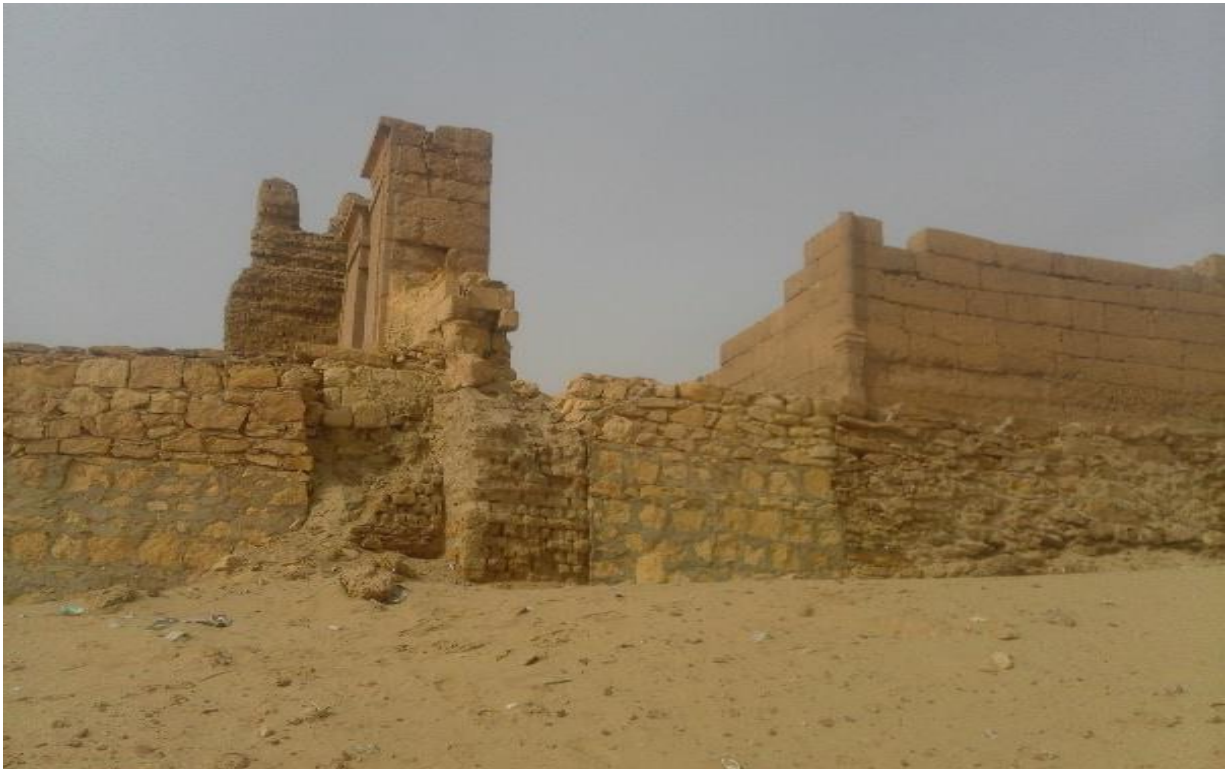
(شكل ٢٢) الترميم السابق بإستخدام مونة الأسمنت كما يوضح تغطية الرمال للأجزاء السفلية من الجدران  
© تصوير الباحثة.
