## حولية الاتحاد العام للآثاريين العرب

### رصد المخاطر الطبيعية وآثارها على المناطق الأثرية باستخدام تقنيات الاستشعار من البعد (زلازل سوريا وتركيا - دراسة حالة)

MABROUK, ALAA S.& OTHERS «Monitoring the Earthquake Hazard Impacts on Archaeological Sites Using Radar Remote Sensing Data (Syria and Turkey Earthquake-Case Study)», *Hawliyyat Al-Itihād Al-ām Lil Aṭārīyīn Al-‘arab - Dirāsāt fi Aṭār Al-Waṭan Al-‘arabī* (CGUAA) 27, 2024, 424 - 441, DOI: 10.21608/cguua.2024.251852.1183

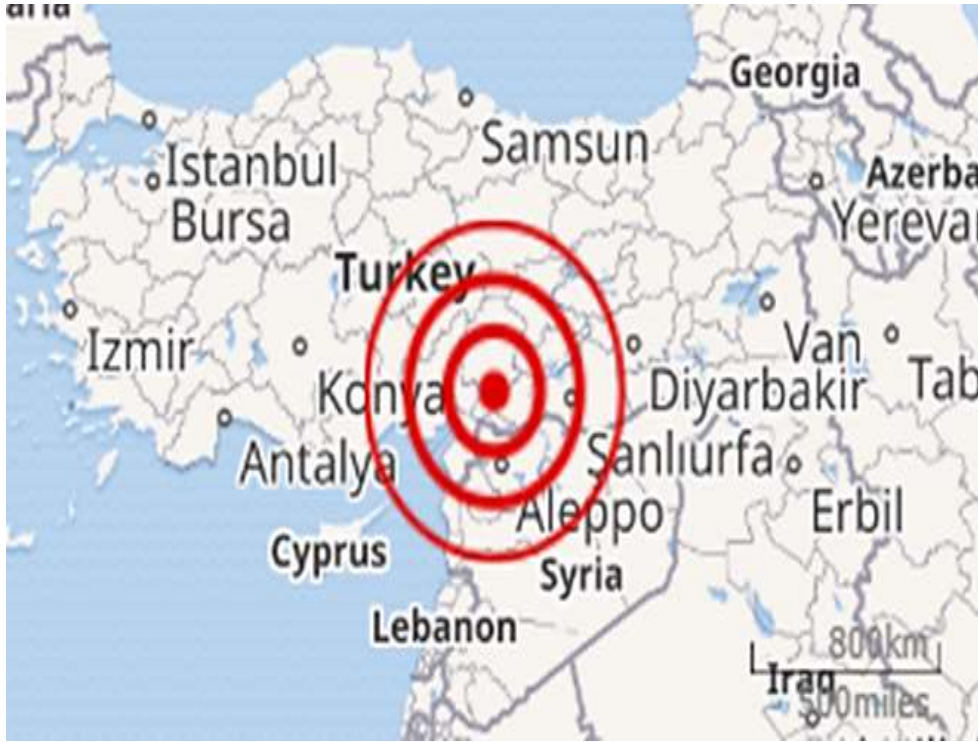
(شكل ١) مركز الصدمة الرئيسية في الغرب والشمال الغربي من غازي عنتاب

شمال-شمال شرق من الزلزال الأول، ومن الشكل الموضح رقم (١) مركز الصدمة وقعت أضرار واسعة النطاق وعشرات الآلاف من القتلى، و(شكل ٥) يوضح زلزال ٧.٨ ميجاوات هو الأكبر في تركيا منذ زلزال أرزينكا عام ١٩٣٩م بنفس القوة، وهو ثاني أقوى زلزال تم تسجيله في البلاد بعد زلزال شمال الأناضول عام ١٦٦٨م.

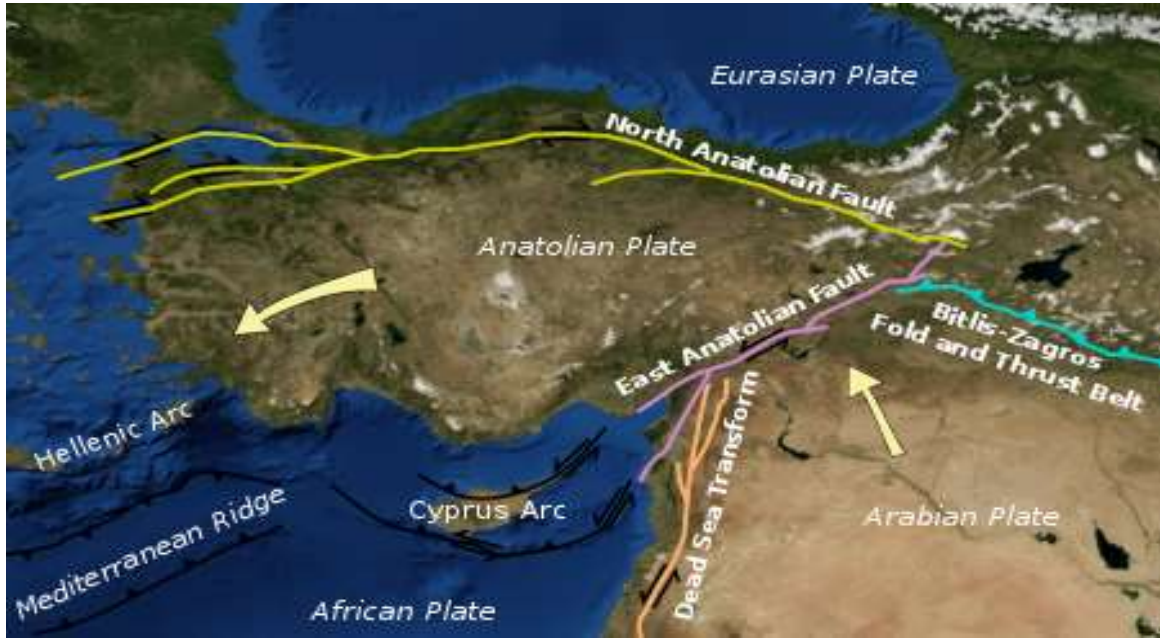
(شكل ٣) خريطة صفيحة الأناضول، توضح موقع صدع شرق الأناضول

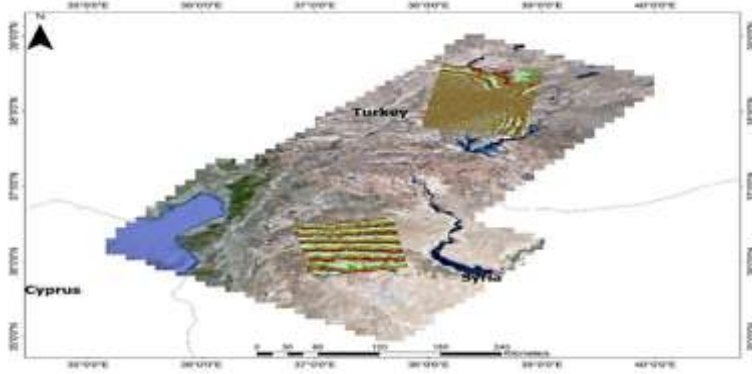
(شكل ٨) قيم الهبوط الأرضي الناتج عن الزلزال بمنطقة الدراسة موضحة على صور القمر الصناعي سينتال B- تركيا

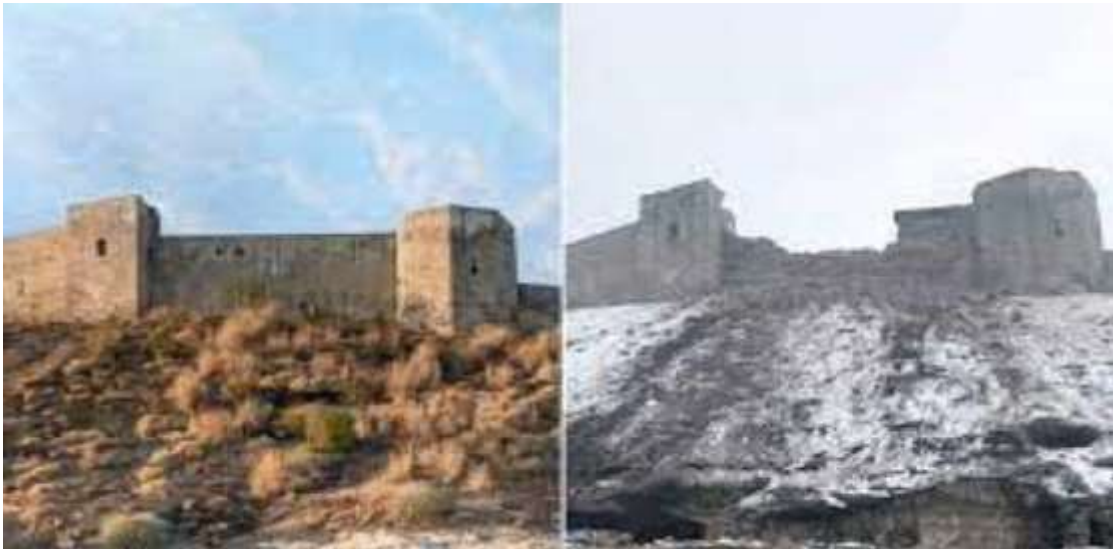
(شكل ٩) صورة توضيحية قبل وبعد الزلزال قلعة غازي عنتاب - تركيا

تم التوسع وتجديد القلعة على مر العصور حتى أصبح شكلها النهائي عام ٢٠٠٠م كما يوضح (شكل ١٠،٩) وهي محاطة بخندق بعمق ١٠ متراً و١٢ برجاً ويصل قطر القلعة إلى ١٠٠ متر والطول ١٢٠٠ متر ومشيدة على تل ارتفاعه ٢٥ متر وشكلها دائري غير منتظم وتم بناء جدران القلعة من الجمر، القلعة شمالاً عن قلعة حلب بمساحة ٩٦ كم تقريباً.

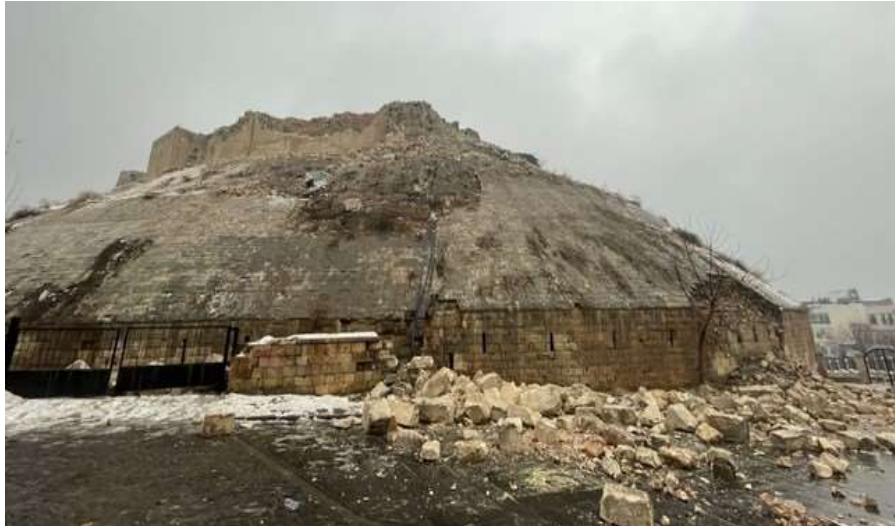
(شكل ١٠) صورة لقلعة غازي عنتاب من أحد الزوايا بعد الزلزال - تركيا

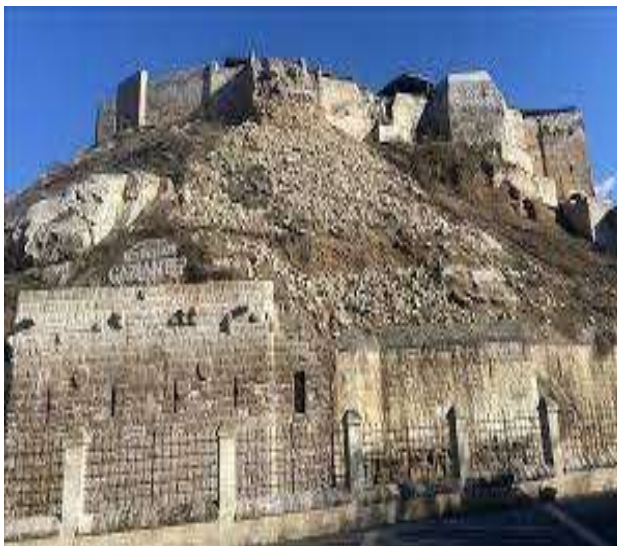
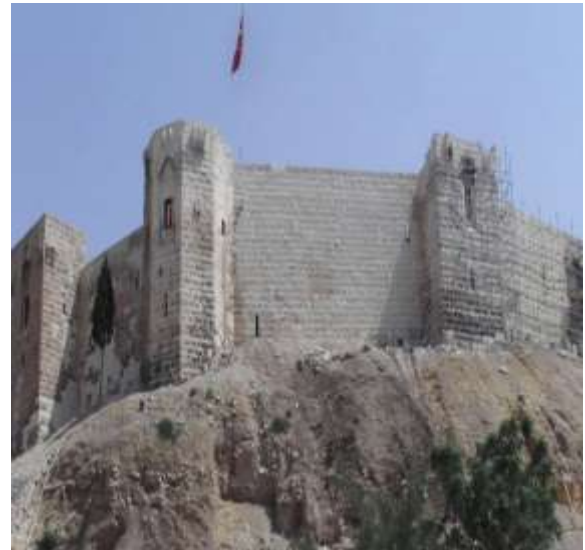
زلزال بقوة ٧.٨ درجة بمقياس ريختر وهو الزلزال الأكبر في تاريخ المنطقة، زلزال عام ١٩٣٩ شمال شرق تركيا الذي تسبب في أضرار كبيرة في ذلك الوقت كما يوضح (شكل ١١)، تهدم أجزاء منها بفعل قوة الزلازل وتصدع أجزاء كبيرة من أسوار وأبراج وحصون القلعة فهو تدمير شبه كامل وتنتشر الحطام على الطريق من شدة الزلازل المدمرة وأجزاء من مسجد شيرقاتي القريب من محيط القلعة دمرت أيضاً، وبعد الزلزال الأول أعقبه زلزال في أقل من ١٢ ساعة بلغت قوته ٧.٥ درجة بمقياس ريختر مما أسفر عن انهيار الكثير من المناطق والمواقع الأثرية نتيجة الهزات المتلاحقة للزلزال الأول وانهارت كاتدرائية البشارة الكاثوليكية في مدينة الاسكندوفية جنوبي تركيا التي تم بناءها ما بين ١٨٥٨م-١٨٧١م وأعيد بناؤها عام ١٩٠١م بعد اندلاع حريق.

(شكل ١١) صور توضيحية قبل وبعد الزلزال لقلعة غازي عنتاب- تركيا

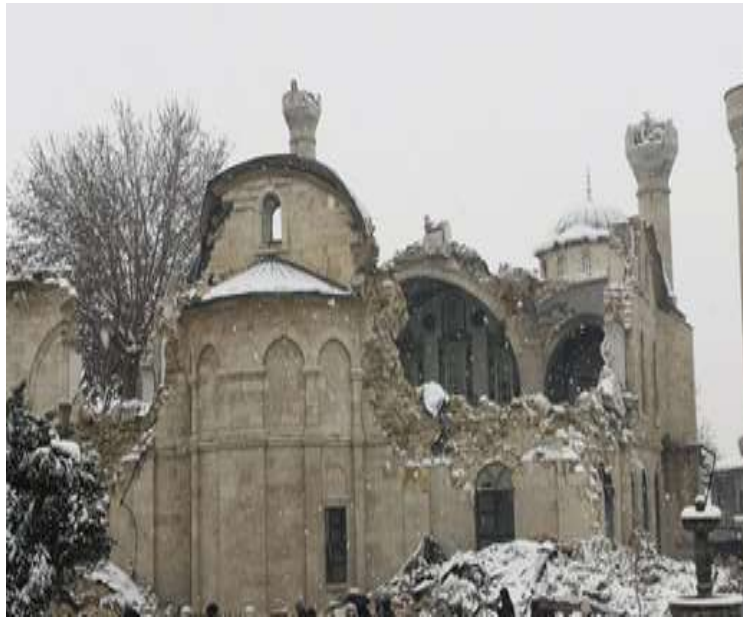
(شكل ١٤) مسجد بنى الكبير قبل وبعد الزلزال توضح انها تقع في منطقة الزلزال التي حدثت بها ارتفاع في منسوب  
التربة كما هو موضح بالشكل رقم (١٢، ١٣) من صور الأقمار الصناعية الرادارية  
[https://www.9news.com.au/world/before-after-photos-of-turkey-earthquake-devastation/a0c017b1-  
82e2-4492-94b4-7b935dd1296d](https://www.9news.com.au/world/before-after-photos-of-turkey-earthquake-devastation/a0c017b1-82e2-4492-94b4-7b935dd1296d)

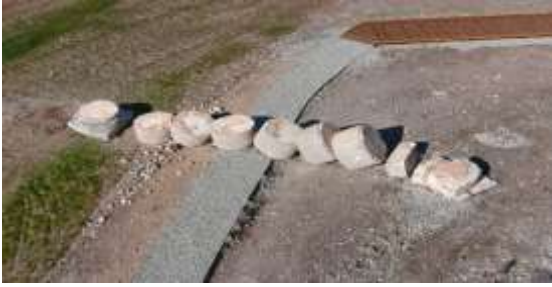
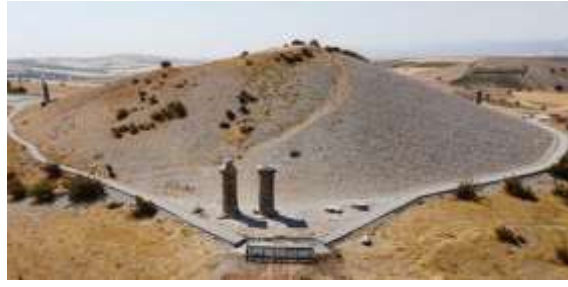
(الشكل ١٥) يوضح قبل وبعد الزلزال للموقع الأثري كراكوس تومولوس حيث يوضح انها في المنطقة المنخفضة باللون

الاخضر في صور الأقمار الصناعية بالشكل رقم (١٣ ، ١٢)

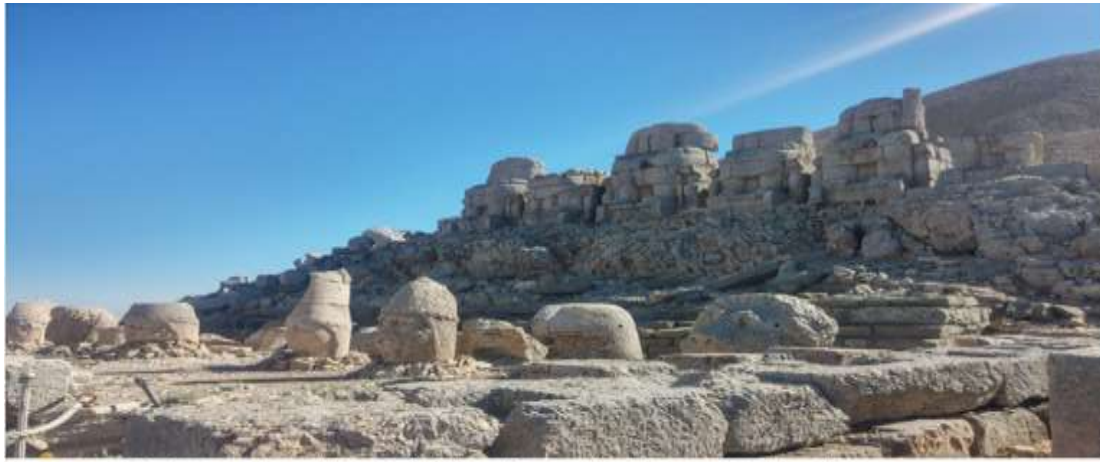
Monumental statues on Mount Nemrut - luckily undamaged by the recent earthquake

(شكل ١٦) الموقع الأثري نمروود داغ يتضح انها تقع في منطقة الثبات النسبي اللون الابيض كما هو موضح

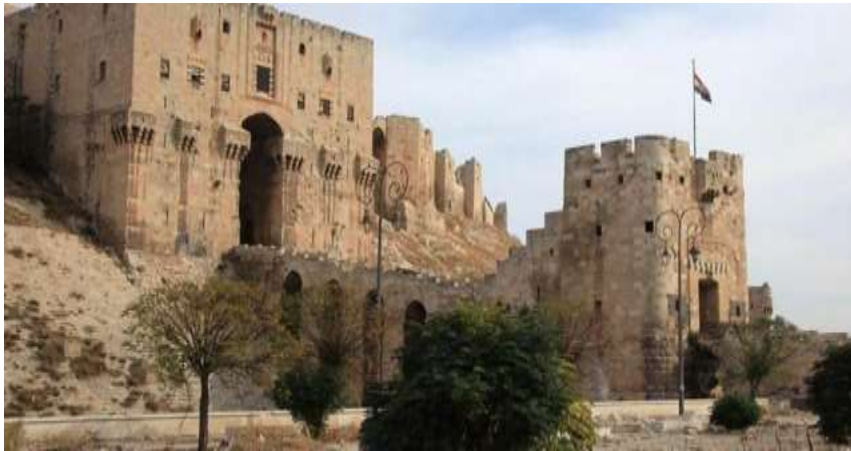
(شكل ١٧) صورة بقلعة حلب قبل الزلزال - سوريا

قلعة تاريخية شُيدت في الألفية الثالثة قبل الميلاد وأغلب البناء الحالي يعود إلى الدولة الأيوبية، وتم تجديد القلعة على مر العصور حتى أصبح شكلها الحالي عام ٢٠٠٠م كما هو موضح ب(شكل ١٧) وهي تُشبه قلعة غازي عنتاب بتركيا، وتقع القلعة على تل بطول ٤٥٠ متر وعرضها ٣٢٥ متراً وقمة التل ٢٨٥ متراً وعرضها ١٦٠ متراً وارتفاع التل ٥٠ متراً والقلعة على تل ذو قاعدة دائرية وتم بناؤها من الحجر وهي محاطة بخندق بعمق ١٢ متراً ويمتد جسر مقنطر متصل بالقلعة ببوابة وبرج والجسر به ٦ منعطفات مقنطرة، والشكلان رقم (١٢، ١٣) يوضحان أن اللون الأحمر هو هبوط في منسوب الأرض بقياس ٠.٠١٣٨- وهذا يدل على شدة الزلزال في المباني والمنشآت الواقعة على تلك العلامة، أما اللون الأبيض

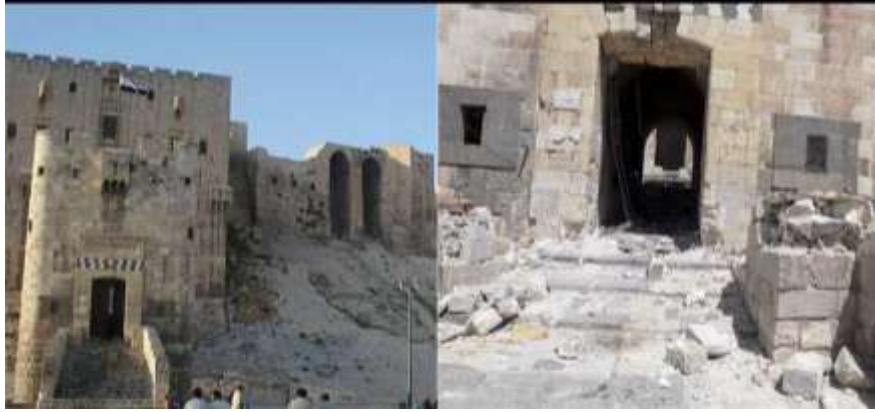
تضرر مدخل البرج وهو باب القلعة الرئيس كما يوضح (شكل ١٨)، وهبوط في سقف القوس الحامل لمدخل القلعة، وهبوط في مدخل الباب للبرج وسقوط حجارة قنطرة المدخل، وتم رصد سقوط أجزاء من الأسوار الدفاعية الشمالية والشرقية والجنوبية والقريبة وتصدعات طولية وانهيار في مدخل البرج المملوكي من الشرق كما يوضح (شكل ١٩) وانهيار أجزاء من الجامع الأيوبي وسقوط عدد من مآذن الجوامع التاريخية نتيجة للهزات الزلزالية المتلاحقة، كما يتضح من شكل (٢٠) و(٢١) من صور الأقمار الصناعية الرادارية سينتينال ١ والذي رصد أثر الزلزال على دولة سوريا وإظهار منطقة حلب ومدى الأضرار التي لحقت بها نتيجة الزلزال والهزات الارتدادية على المنطقة.

(شكل ١٨) صورة توضح تدهم البوابة الرئيسية بقلعة حلب جراء الزلزال

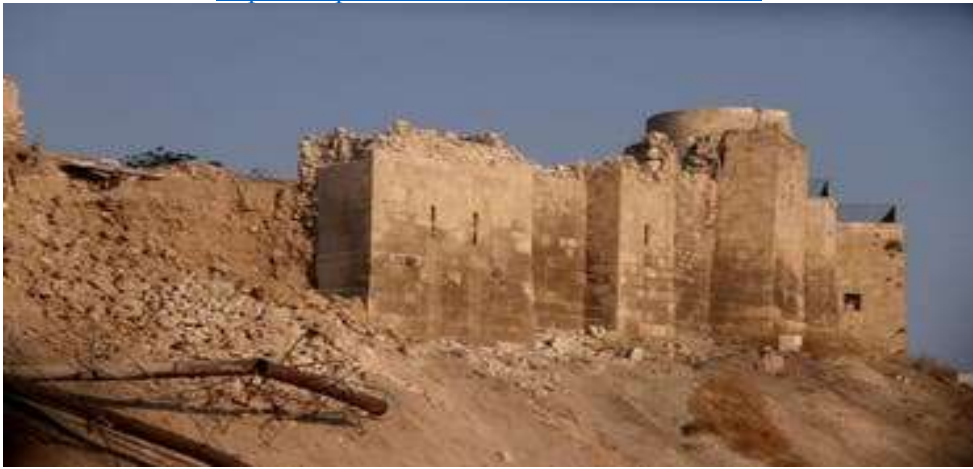
(شكل ١٩) أجزاء من سور القلعة - حلب بعد الزلزال
