**رصد المخاطر الطبيعية وآثارها على المناطق الأثرية باستخدام تقنيات الاستشعار من البعد
(زلزال سوريا وتركيا - دراسة حالة)*****Monitoring the Earthquake Hazard Impacts on Archaeological Sites Using Radar Remote Sensing Data (Syria and Turkey Earthquake-Case Study)*****عبد العزيز الفضالي****ايمان هاشم رضوان****علاء سعيد مبروك**رئيس قسم الآثار والدراسات السكانية - الهيئة
الوطنية للاستشعار عن بعد وعلوم الفضاء
(مصر)أستاذ دكتور علوم البيئة - جامعة
دمنهور (مصر)باحث - مهندس استشاري
(مصر)**Abdelaziz Elfadaly****Eman Hashem Radwan****Alaa Saied Mabrouk**Head of the Department of
Archeology and Population Studies
National Authority for Remote
Sensing and Space Sciences- (Egypt)Professor of Environmental
Sciences - University of
Damanshour- (Egypt)Researcher – ENG.
Consultant – (Egypt)Abdelaziz.elfadaly@narss.sci.egeman.radwan@sci.dmu.edu.egAlaaconsult@yahoo.com**المخلص:**

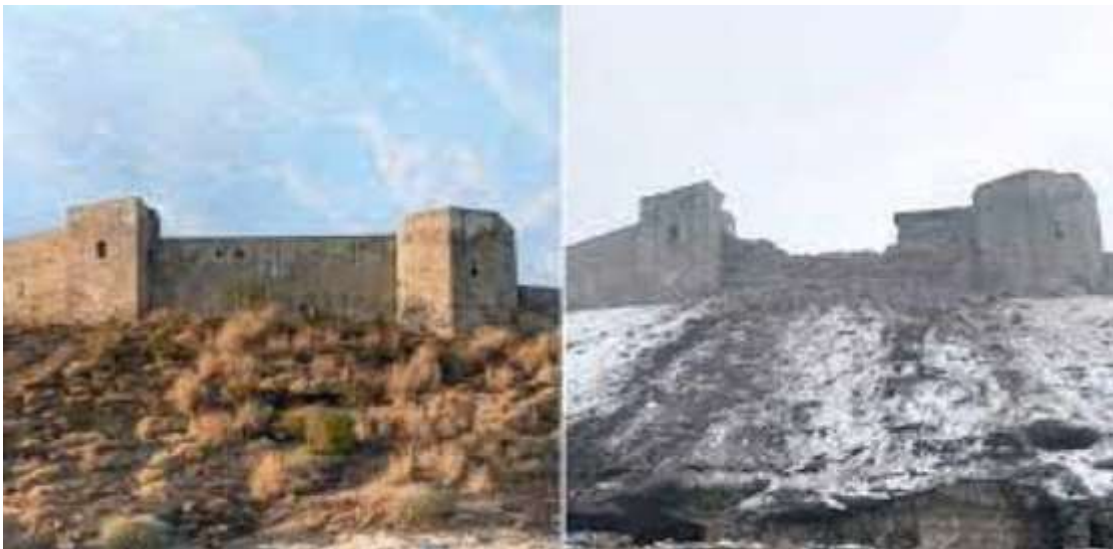
(شكل ٩) صورة توضيحية قبل وبعد الزلزال قلعة غازي عنتاب - تركيا

تم التوسع وتجديد القلعة على مر العصور حتى أصبح شكلها النهائي عام ٢٠٠٠م كما يوضح (شكل ١٠،٩) وهي محاطة بخندق بعمق ١٠ متراً و١٢ برجاً ويصل قطر القلعة إلى ١٠٠ متر والطول ١٢٠٠ متر ومشيدة على تل ارتفاعه ٢٥ متر وشكلها دائري غير منتظم وتم بناء جدران القلعة من الجمر، القلعة شمالاً عن قلعة حلب بمساحة ٩٦ كم تقريباً.

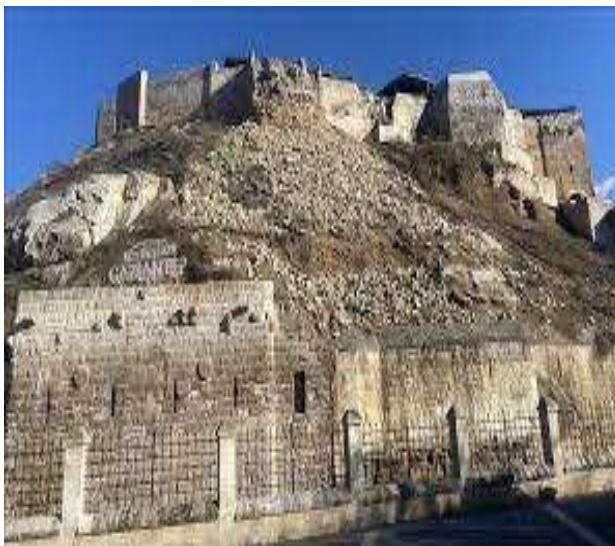
(شكل ١١) صور توضيحية قبل وبعد الزلزال لقلعة غازي عنتاب- تركيا

زلزال بقوة ٧.٨ درجة بمقياس ريختر وهو الزلزال الأكبر في تاريخ المنطقة، زلزال عام ١٩٣٩ شمال شرق تركيا الذي تسبب في أضرار كبيرة في ذلك الوقت كما يوضح (شكل ١١)، تهدم أجزاء منها بفعل قوة الزلازل وتصدع أجزاء كبيرة من أسوار وأبراج وحصون القلعة فهو تدمير شبه كامل وتنتشر الحطام على الطريق من شدة الزلازل المدمرة وأجزاء من مسجد شيرقاتي القريب من محيط القلعة دمرت أيضاً، وبعد الزلزال الأول أعقبه زلزال في أقل من ١٢ ساعة بلغت قوته ٧.٥ درجة بمقياس ريختر مما أسفر عن انهيار الكثير من المناطق والمواقع الأثرية نتيجة الهزات المتلاحقة للزلزال الأول وانهارت كاتدرائية البشارة الكاثوليكية في مدينة الاسكندوفه جنوبي تركيا التي تم بناءها ما بين ١٨٥٨م-١٨٧١م وأعيد بناؤها عام ١٩٠١م بعد اندلاع حريق.
