**رصد المخاطر الطبيعية وآثارها على المناطق الأثرية باستخدام تقنيات الاستشعار من البعد  
( زلزال سوريا وتركيا - دراسة حالة )****Monitoring the Earthquake Hazard Impacts on Archaeological Sites Using  
Radar Remote Sensing Data (Syria and Turkey Earthquake-Case Study)****عبد العزيز الفضالي****ايمان هاشم رضوان****علاء سعيد مبروك**رئيس قسم الآثار والدراسات السكانية - الهيئة  
الوطنية للاستشعار عن بعد وعلوم الفضاء  
(مصر)أستاذ دكتور علوم البيئة - جامعة  
دمنهور (مصر)باحث - مهندس استشاري  
(مصر)**Abdelaziz Elfadaly****Eman Hashem Radwan****Alaa Saied Mabrouk**Head of the Department of  
Archeology and Population Studies  
National Authority for Remote  
Sensing and Space Sciences- (Egypt)Professor of Environmental  
Sciences - University of  
Damahour- (Egypt)Researcher - ENG.  
Consultant-(Egypt)[Abdelaziz.elfadaly@narss.sci.eg](mailto:Abdelaziz.elfadaly@narss.sci.eg)[eman.radwan@sci.dmu.edu.eg](mailto:eman.radwan@sci.dmu.edu.eg)[Alaaconsult@yahoo.com](mailto:Alaaconsult@yahoo.com)**المخلص:**

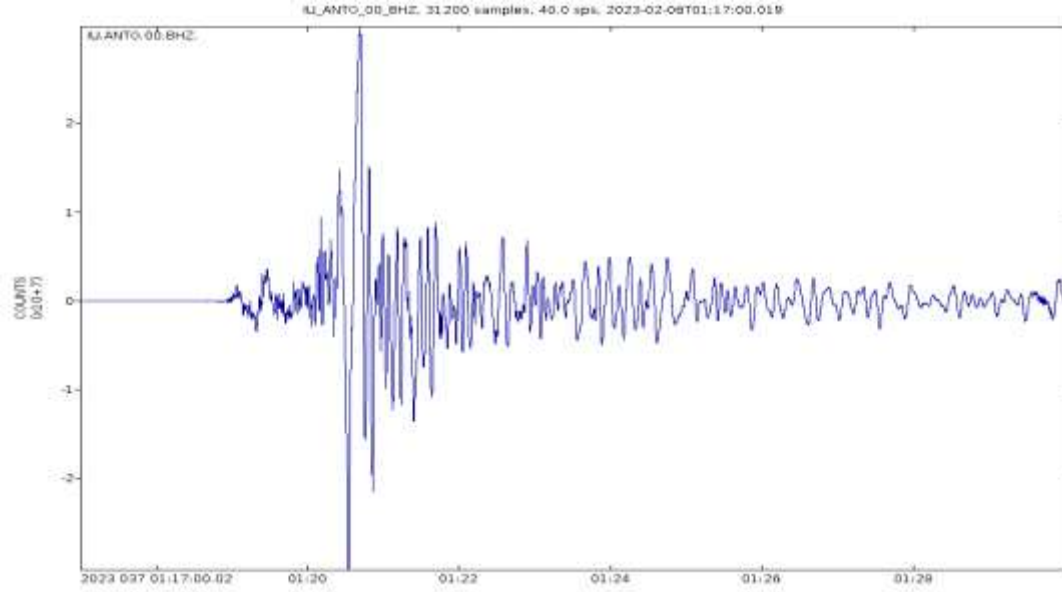
(شكل ٥) مخطط الزلازل هو مخرج رسم بياني بواسطة مخطط الزلازل. إنه سجل للحركة الأرضية في محطة القياس كدالة للزمن

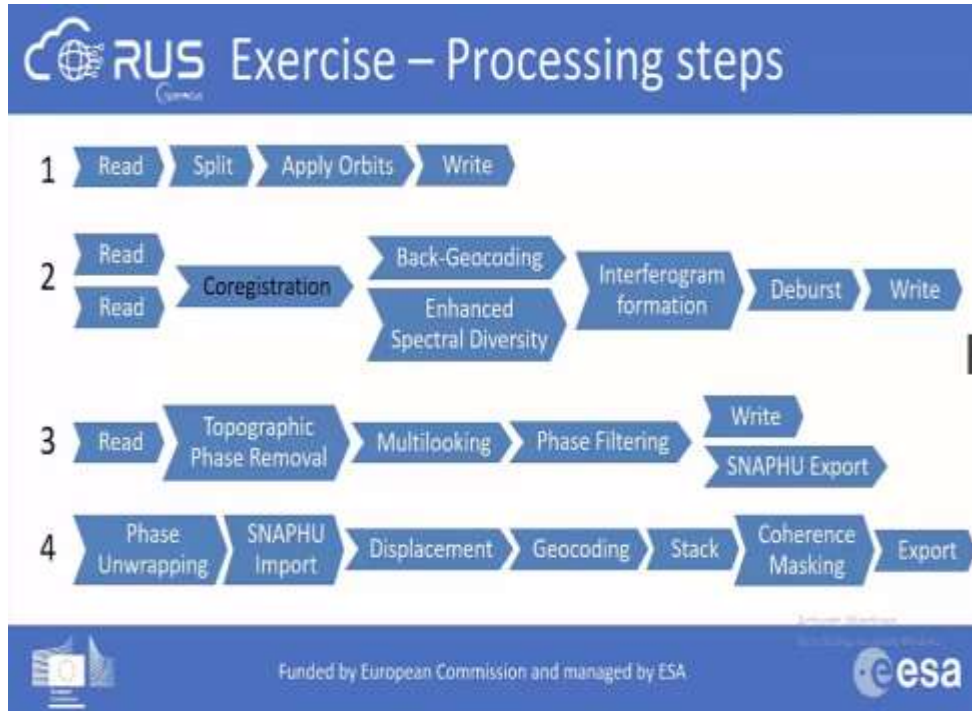
(شكل ٦) الخطوات التي تم القيام بها لتحليل صور الأقمار الصناعية الرادارية للحصول على قيم الهبوط الأرض

استخدام بيانات وصور الأقمار الصناعية الرادارية<sup>٧</sup> في رصد وتقييم أحداث زلزال فبراير ٢٠٢٣م على المواقع الأثرية في كل من سوريا وتركيا، واعتمد الباحث في تحليل صور الأقمار الصناعية علي أربع خطوات تم إعدادها وتطبيقها باستخدام برنامج ال SNAP (شكل ٦).

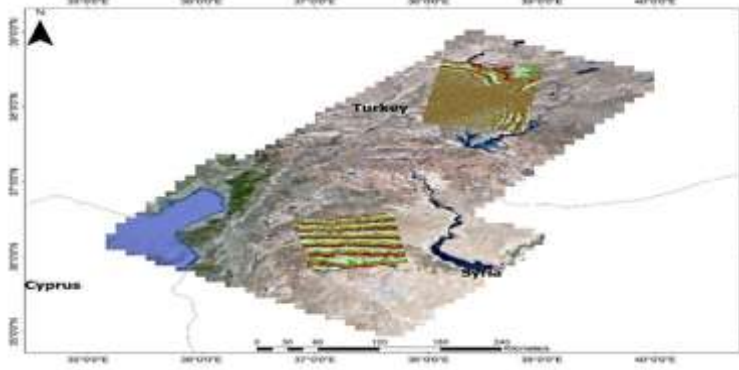
(شكل ٨) قيم الهبوط الأرضي الناتج عن الزلزال بمنطقة الدراسة موضحة على صور القمر الصناعي سينتال B- تركيا

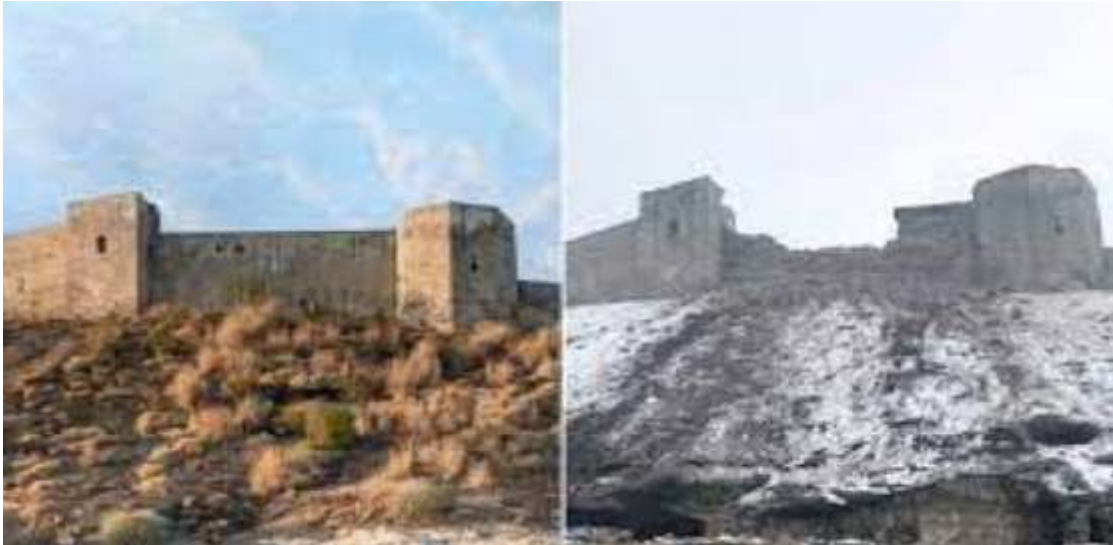
(شكل ٩) صورة توضيحية قبل وبعد الزلزال قلعة غازي عنتاب - تركيا

تم التوسع وتجديد القلعة على مر العصور حتى أصبح شكلها النهائي عام ٢٠٠٠م كما يوضح (شكل ١٠،٩) وهي محاطة بخندق بعمق ١٠ متراً و١٢ برجاً ويصل قطر القلعة إلى ١٠٠ متر والطول ١٢٠٠ متر ومشيدة على تل ارتفاعه ٢٥ متر وشكلها دائري غير منتظم وتم بناء جدران القلعة من الجمر، القلعة شمالاً عن قلعة حلب بمساحة ٩٦ كم تقريباً.

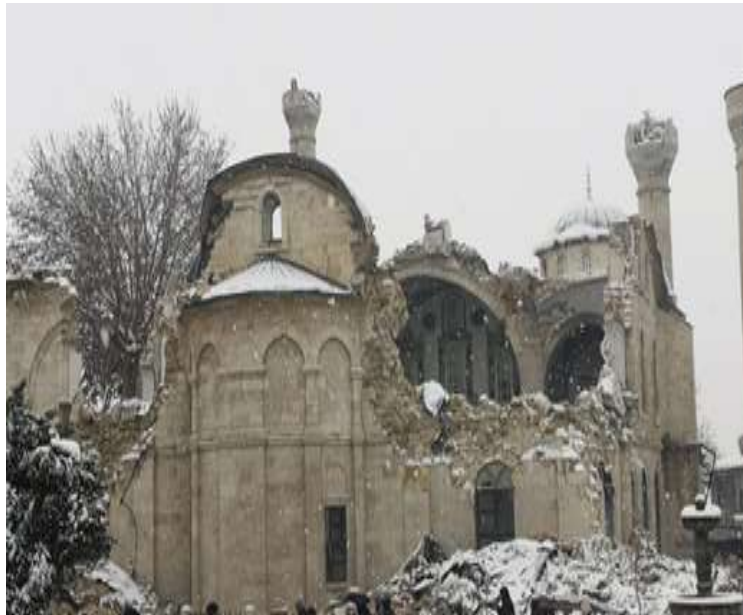
(شكل ١٤) مسجد بنى الكبير قبل وبعد الزلزال توضح انها تقع في منطقة الزلزال التي حدث بها ارتفاع في منسوب  
التربة كما هو موضح بالشكل رقم (١٣, ١٢) من صور الأقمار الصناعية الرادارية

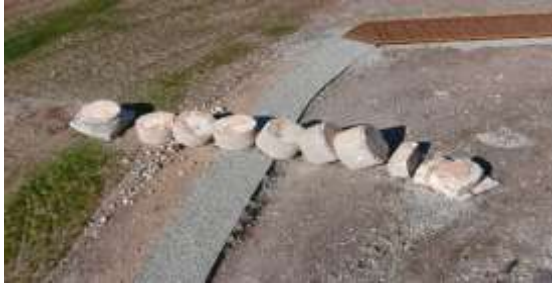
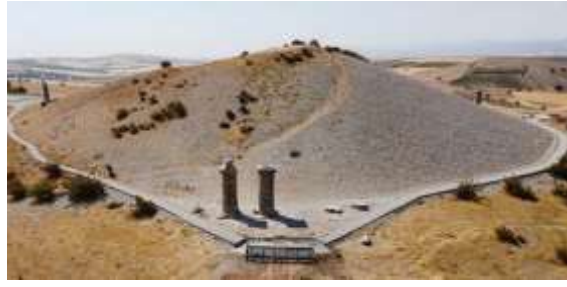
(الشكل ١٥) يوضح قبل وبعد الزلزال للموقع الأثري كراكوس تومولوس حيث يوضح انها في المنطقة المنخفضة باللون

الاخضر في صور الأقمار الصناعية بالشكل رقم (١٣ ، ١٢)

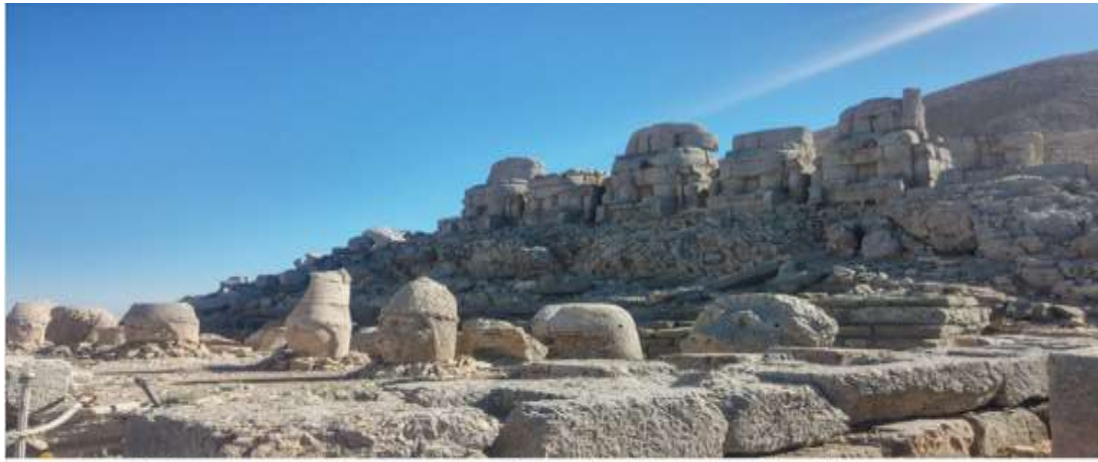
Monumental statues on Mount Nemrut - luckily undamaged by the recent earthquake

(شكل ١٦) الموقع الأثري نمروود داغ يتضح انها تقع في منطقة الثبات النسبي اللون الابيض كما هو موضح

(شكل ١٣)

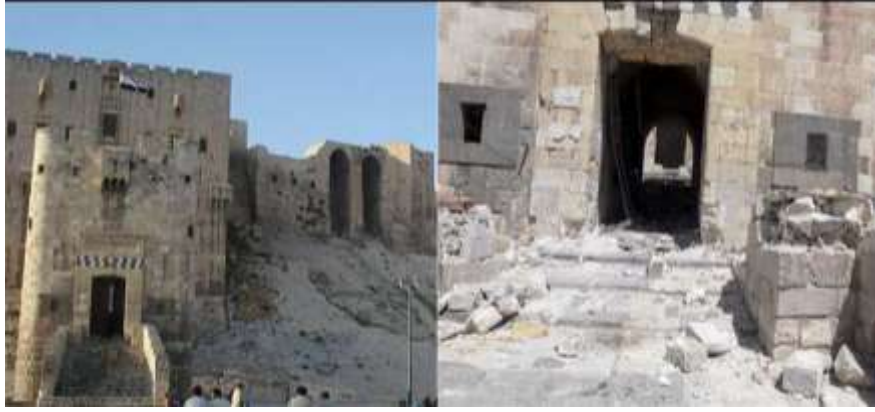
(شكل ١٨) صورة توضح تدهم البوابة الرئيسية بقلعة حلب جراء الزلزال

تضرر مدخل البرج وهو باب القلعة الرئيس كما يوضح (شكل ١٨)، وهبوط في سقف القوس الحامل لمدخل القلعة، وهبوط في مدخل الباب للبرج وسقوط حجارة قنطرة المدخل، وتم رصد سقوط أجزاء من الأسوار الدفاعية الشمالية والشرقية والجنوبية والقريبة وتصدعات طولية وانهيار في مدخل البرج المملوكي من الشرق كما يوضح (شكل ١٩) وانهيار أجزاء من الجامع الأيوبي وسقوط عدد من مآذن الجوامع التاريخية نتيجة للهزات الزلزالية المتلاحقة، كما يتضح من شكل (٢٠) و(٢١) من صور الأقمار الصناعية الرادارية سينتينال ١ والذي رصد أثر الزلزال على دولة سوريا وإظهار منطقة حلب ومدى الأضرار التي لحقت بها نتيجة الزلازل والهزات الارتدادية على المنطقة.

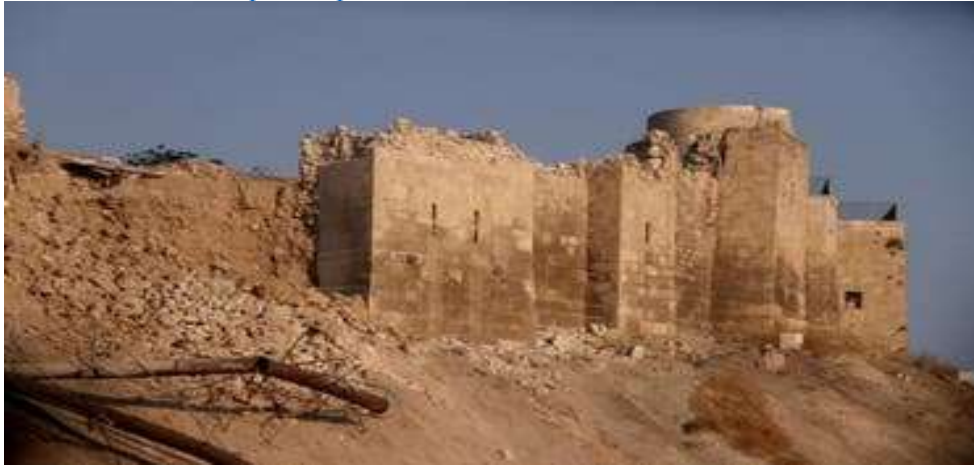
(شكل ١٩) أجزاء من سور القلعة - حلب بعد الزلزال
