دراسات في آثار الوطن العربي ٢

دراسة تحليلية لمكونات الصور الجدارية المنفذة على حامل من الطوب اللبن بمقبرة "كاي"

حديثة الاكتشاف بالجبانة الغربية لهرم خوفو، وخطوات العلاج السريع فور الاكتشاف.*

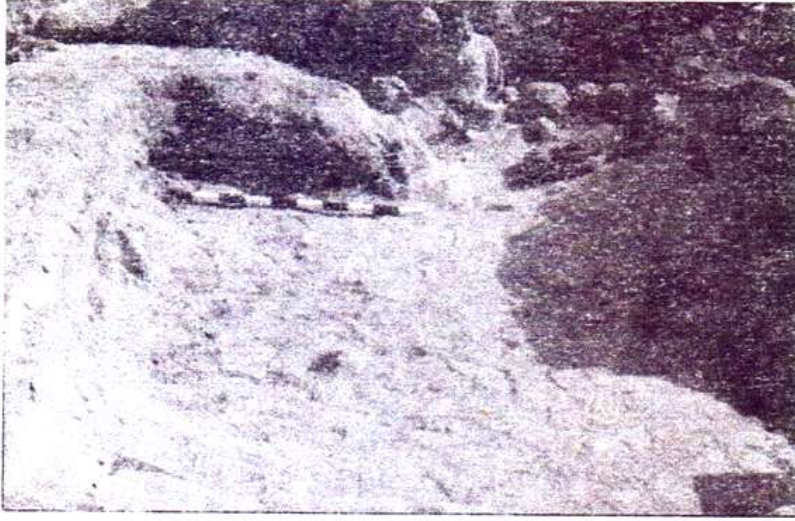
صورة (١) توضح موقع المقبرة قبل الكشف عليها.

- بدأ إزالة الرديم من أعلى إلي أسفل حيث أن سقف المقبرة متهدم، أنظر صورة رقم (١) .
- إزالة الرديم طبقة بعد الأخرى، وقد تراوح سمك كل طبقة ما بين ٥ سم-١٠ سم.
- ولتجنب تعرض الطبقات المصورة للعوامل الجوية بصورة مباشرة كانت تغطي مرة ثانية برمال ناعمة جافه ونظيفة (بمثابة كمادة)، وذلك بعد تأمينها وتثبيتها بغرض الجفاف التدريجي حيث كانت تترك لليوم الثاني ثم تكشف ثانية تدريجياً بعد ذلك يتم تنظيفها وتثبيت القشور المنفصلة باستخدام الريمال Primal AC33 .
- أثناء إزالة الرديم وجد كثير من الأجزاء المتساقطة والمنفصلة من طبقات الشيد بما تحمله من الطبقة المصورة بجوار الجدران فكان يتم معالجتها في مكانها أولاً ثم ترفع بعد ذلك ويتم مطابقتها بالرسوم

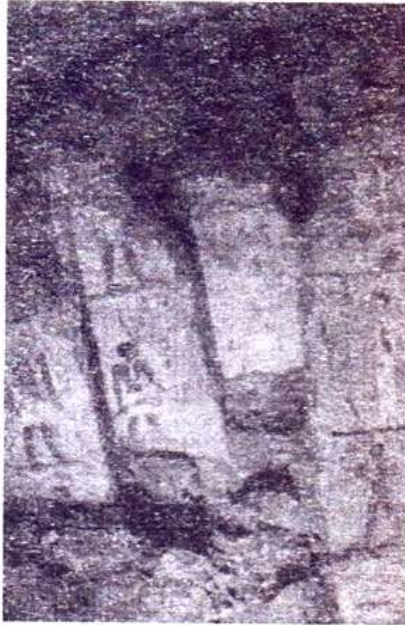
صورة (٢) توضح حالة المقبرة بعد الكشف عليها

وتثبيت قشور الألوان والطبقات

الموجودة بالجدار ليتم استرجاعها مرة أخرى إلى مكانها ولصقها عن طريق الريمال AC33 أو باستخدام مستحلب خلات الفينيل أنظر صورة رقم (٢) .

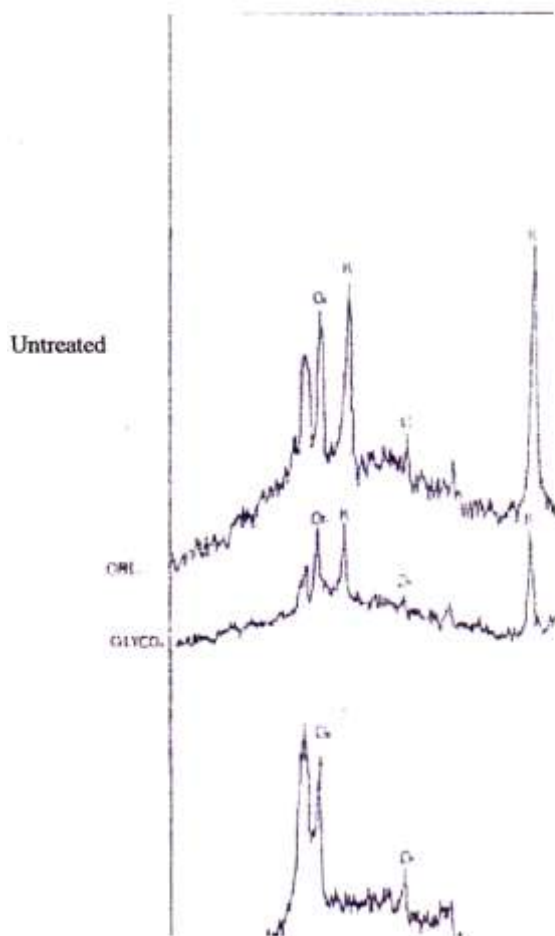
شكل (١٠) نمط حيود الأشعة السينية XRD لفصل المعادن الطينية (طبقة البطانة الخارجية).

أما طبقة الغسول الأبيض فوجد المونتموريلينييت بنسبة متوسطها ٤٨% والكاولينييت ٣٩% والإليت ١٣% (شكل ١٠).
