## رصد تأثير التغيرات المناخية على أديرة وادي النطرون: دراسة حالة لدير القديس أنبا مقار

*Monitoring the impact of climate change on the monasteries of Wadi El Natrun: A case study of the Monastery of St. Macarius*

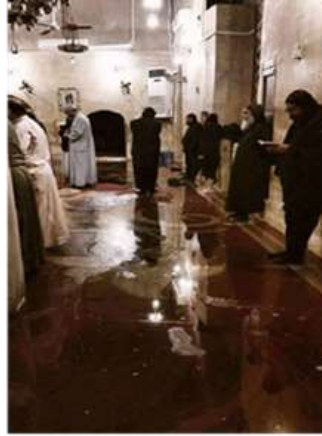
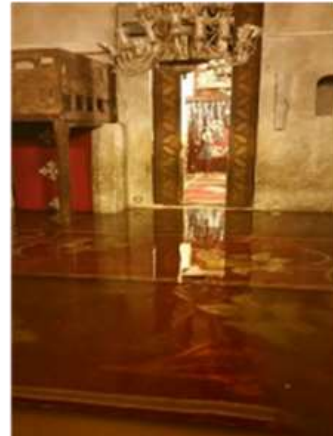
( لوحة ١ ) توضح إرتفاع مستويات مياه فيضان ٢٠١٥م في المباني الأثرية لأديرة وادي النطرون

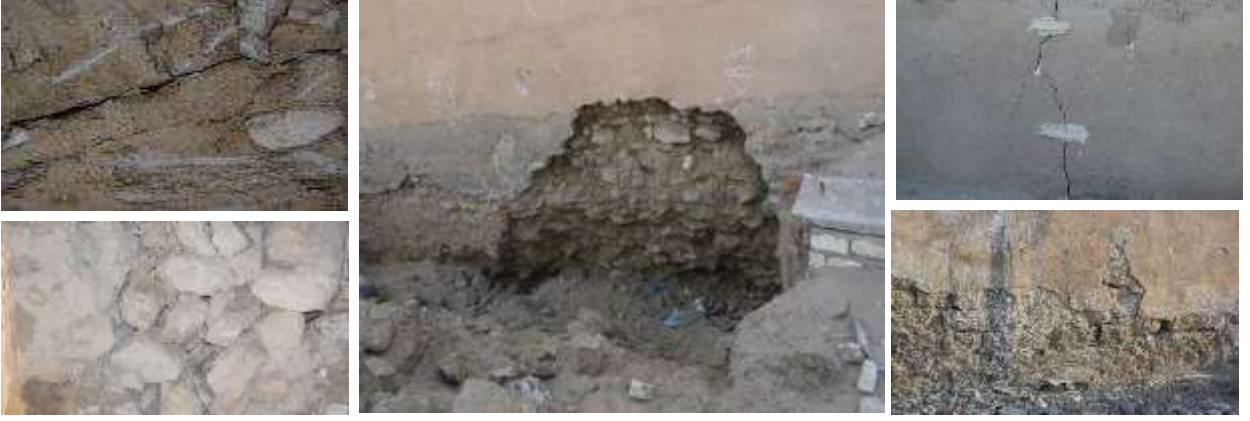
(لوحة ٣) توضح تفكك أحجار السور البحري وتداعى الأجزاء السفلية للتكسية الخارجية بالسور علاوة على وجود الشروخ العميقة نتيجة المشاكل الخاصة بالتربة ©تصوير الباحثين.

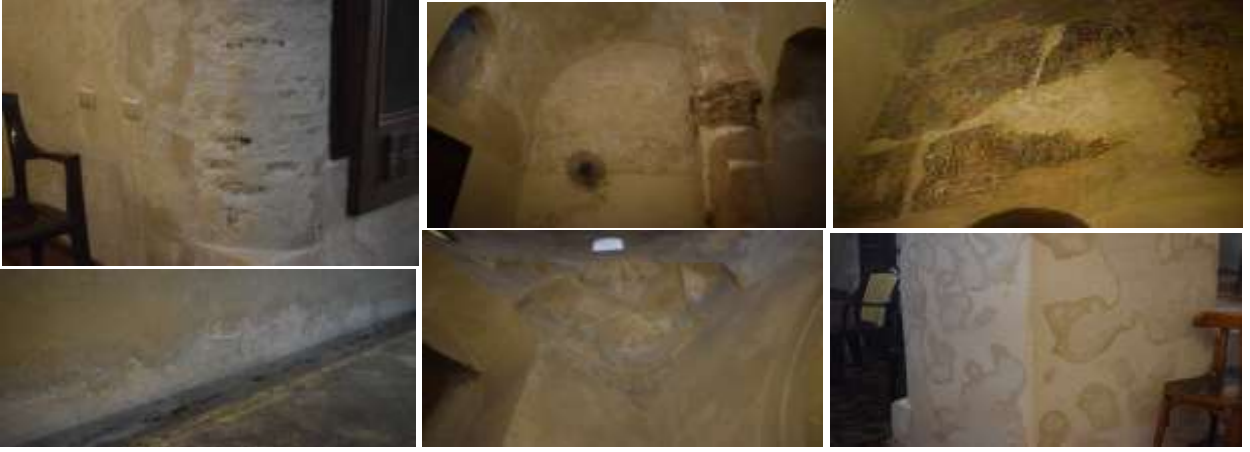
(لوحة ٤) توضح تزهير الأملاح سواء في الأسقف والجزء السفلى للجدران وعلى الجدران نفسها والصور الجدارية ©تصوير الباحثين

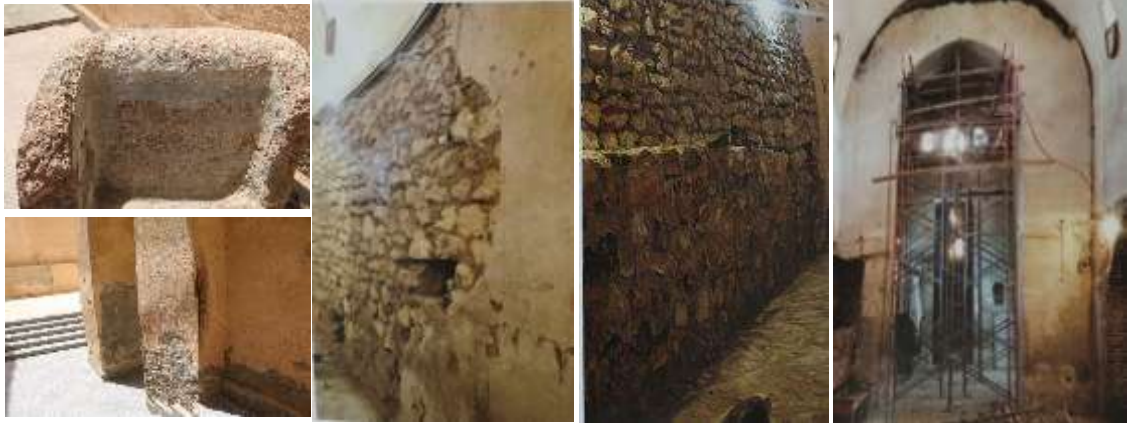
(لوحة ٦) توضيح تساقط طبقات التغطية الخارجية وفقد المواد الرابطة بين الكتل الحجرية ووجود شروخ عميقة بالعقود مما استدعى عمل صلبات لوقف الإنهيار وتزهر الأملاح © تصوير الباحثين

وقد تسببت الفيضانات في إحداث أضرار جسيمة في هذه الكنائس الأثرية، حيث انهارت بعض الأسوار المحيطة بالكنائس، وحدث تساقط في طبقات التغطية الخارجية، كما تسببت في إغراق المناطق الزراعية المحيطة بالدير، هذا بالإضافة إلى أن انتفاش المعادن الطينية المتواجدة في التربة أدى إلى حدوث حركة في التربة أسفل المباني، مما تسبب في حدوث شروخ عميقة في العقود المتواجدة بدير الأنبا بيشوي، مما استدعى التدخل السريع بعمل صلبات لوقف الانهيار (لوحة ٦). ومع التغيرات المستمرة في كل من درجات الحرارة ومستويات الرطوبة المحيطة ظهر تزهر للأملاح سواء بالأسقف أو بالأجزاء السفلية للجدران.

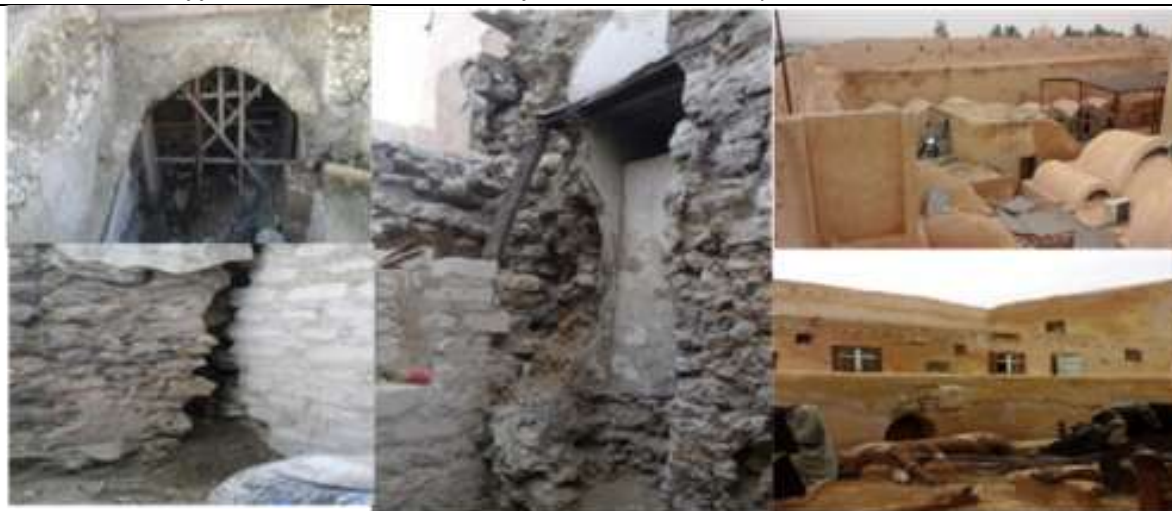
(لوحة ٨) توضح حدوث تساقط وانهدارات لبعض مواد البناء علاوة على وجود الشروخ العميقة وانفصالات بالدرن © تصوير الباحثين

وقد تعرضت بعض القباب القديمة بدير السريان للعديد من مظاهر التلف جراء فيضان ٢٠١٥م، هذا بالإضافة إلى معظم جدران الكنائس حيث بلغ ارتفاع منسوب المياه إلى نصف متر داخل الكنيسة الأثرية ومتر كامل في أماكن أخرى، مما أدى إلى انهيار حائط في كنيسة السيدة العذراء الأثرية و حدوث تساقط وانهيارات لبعض مواد البناء، علاوة على وجود الشروخ العميقة في بعض الأجزاء كما هو موضح في (لوحة ٨)، ومع استمرار التغيرات في درجات الحرارة والرطوبة لحق الضرر بطبقات التغطية الخارجية المتواجدة على سطح المباني نتيجة اختلاف معدلات التمدد والانكماش، مما أدى إلى حدوث شروخ وتساقط لها، علاوة على حدوث ضغوط ميكانيكية على مواد البناء الحجرية مما يسبب حدوث الشقوق والشروخ الدقيقة أو تحولها إلى حبيبات متفككة (لوحة ٩).

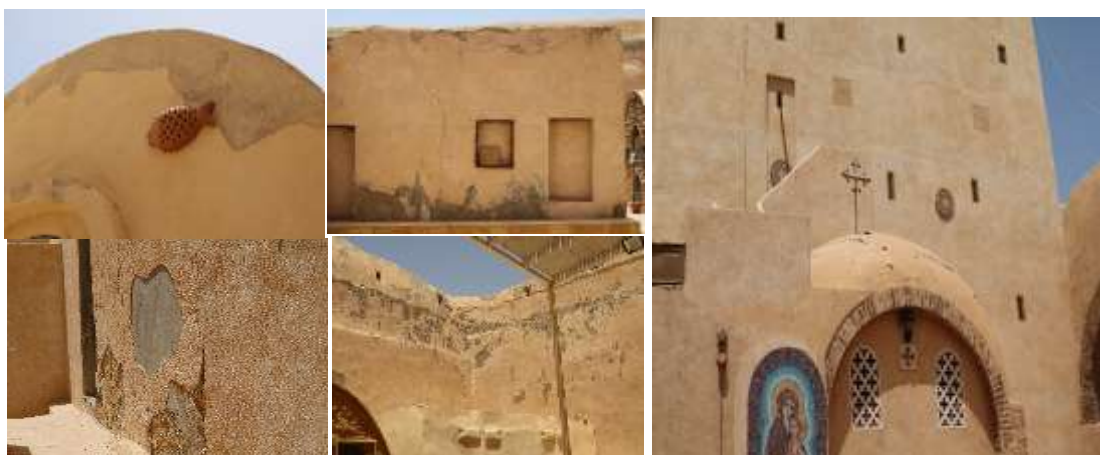
(لوحة ٩) توضح حدوث شروخ وتساقط في طبقات التغطية الخارجية نتيجة إختلاف معدلات التمدد والإنكماش بين مواد البناء © تصوير الباحثين

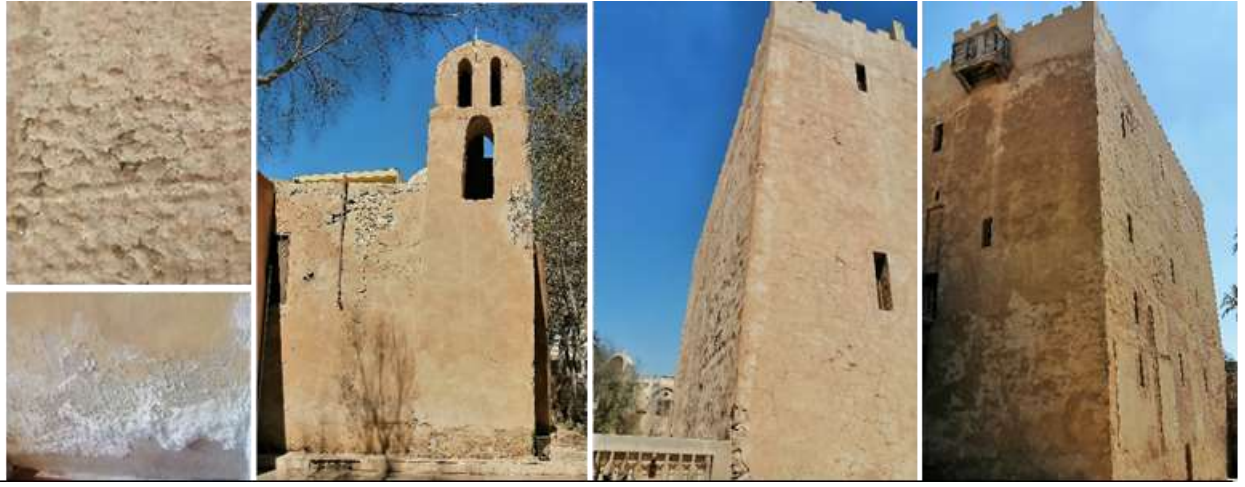
(لوحة ١١) توضح تأثير التغيرات المستمرة في مستويات الرطوبة ودرجات الحرارة من حدوث شروخ وانفصال في طبقات

التكسية الخارجية وظهور الأملاح على السطح © تصوير الباحثين
