علاج وترميم قطعة نسيج من العصر العباسي

Treatment and conservation a piece of textile from the Abbasid period

ملخص البحث:

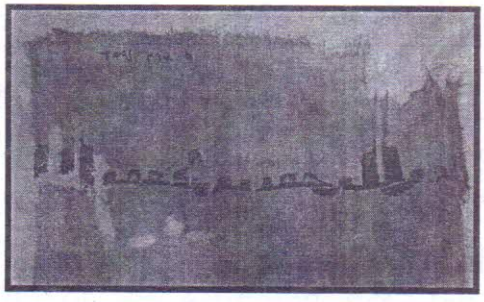
أما وصف الزخارف فهي تتألف من شريط كتابي في سطر أفقي على بعد ٢٥سم من أسفل القطعة يقرأ "حمد للرحمن بركة من اللـ" منسوجة بالخط الكوفي بلون أسود (صورة ١) والقطعة لا تحتوى على برسل كما أنها تعرضت للتآكل في جوانبها الخارجية قد أثر على المساحة الكلية للقطعة يظهر هذا التآكل في فقد البرسل وعدم اكتمال بداية ونهاية الكلمات في الشريط الكتابي.

(صورة ١) الشريط الكتابي بالقطعة يظهر كتابة " حمد للرحمن بركة من اللـ:

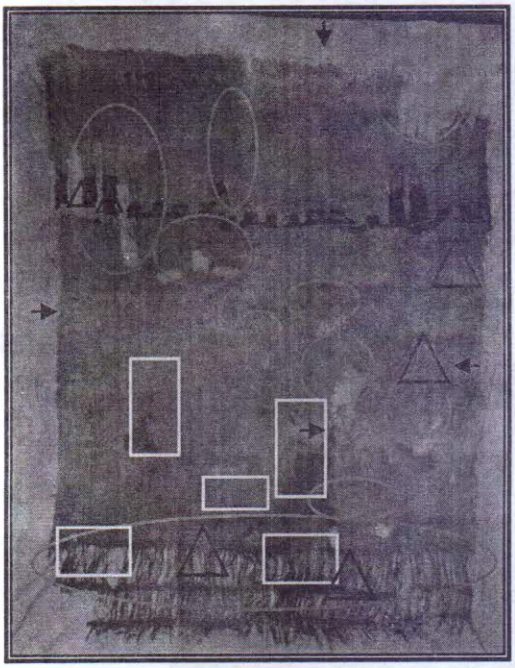
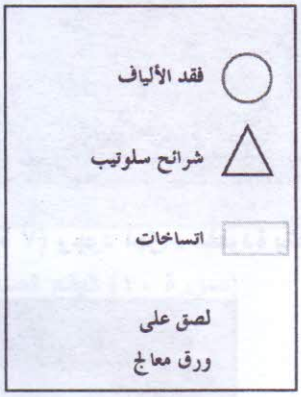
تعرضت القطعة النسجية لتدهور شديد (صورة ٣) ظهر في ضعف الألياف وتيبسها، مع وجود حالات شديدة من التآكل في خيوط السداء واللحمه وقد تركزت بدرجة كبيرة على منطقة الزخارف الكتابية (صورة ٤)، كما تعرض أيضا الجانب السفلي للقطعة للتآكل الشديد وفقد جزء كبير من خيوط اللحمه (صورة ٥)، كما أنه هناك جزء مفقود من أعلى يسار القطعة (صورة ٦)، ووجود العديد من الأماكن المفقودة بالقطعة (صورة ٧)، هذا بجانب الضعف الشديد لخيوط اللحمه السوداء المستخدمة في نسج الزخارف الكتابية لدرجة تفتتها وتساقطها (صورة ٨،٩)، كما ظهرت أيضاً بعض البقع الصعبة (صورة ١٠)، ووجدت بعض قطع السلوتيب التي استخدمت في لصق القطعة على الورق المضاد للحموضة (صورة ١١) بالإضافة إلى

(صورة ٣) صورة تفصيلية
لمظاهر التلف بالقطعة

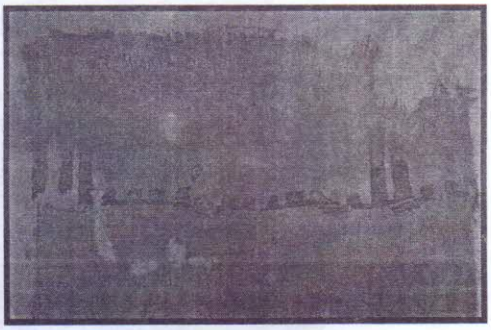
(صورة ٤) تآكل في خيوط السداء واللحمه
في منطقة الزخارف الكتابية

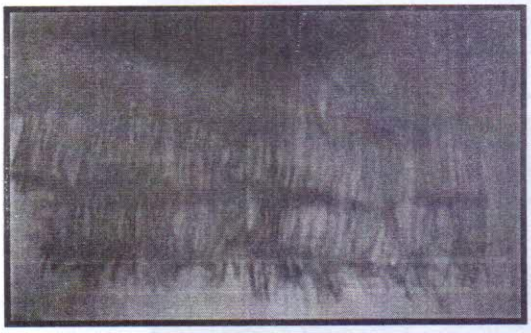
(صورة ٥) تآكل الجزء السفلى للقطعة
وفقد جزء كبير من خيوط اللحمه

٣- تم تثبيت المناطق المفككة والمفصولة من الجزء السفلى للقطعة بغرزة التثبيت Tacking Stitch للعمل على تثبيت خيوط السداء مكانها دون حركة (شكل ٦ أ،ب) لأن هذا الجزء مفقودة منه خيوط اللحمه بشكل كبير تاركة خيوط السداء مفككة وذلك حتى لا تتعرض الأجزاء المتبقية لزيادة الفقد والانفصال بمرور الوقت.

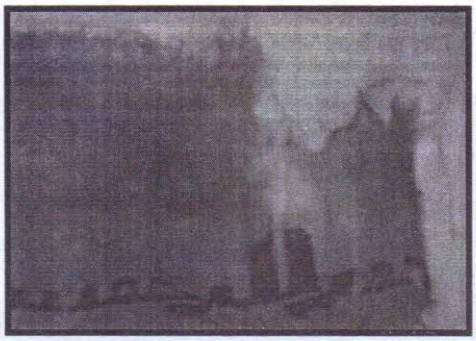
(صورة ٦) جزء مفقود من أعلى يسار القطعة

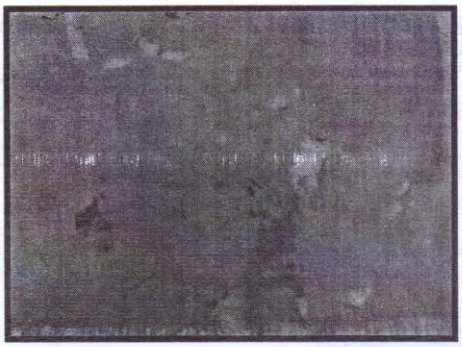
(صورة ٧) وجود أجزاء مفقودة بالقطعة

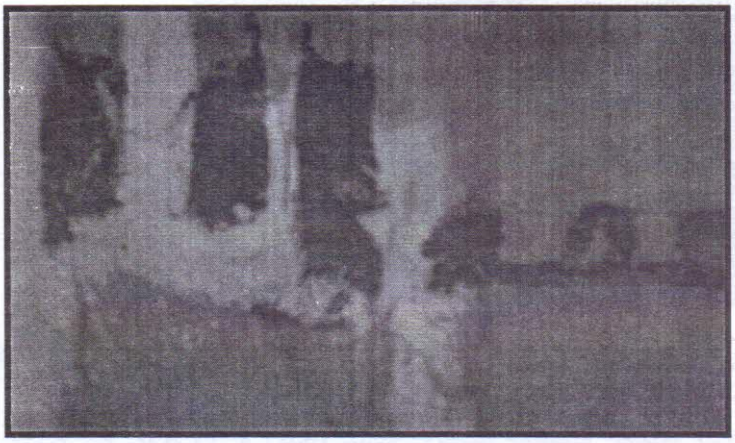
(صورة ٨) الضعف الشديد لخيوط اللحمه السوداء

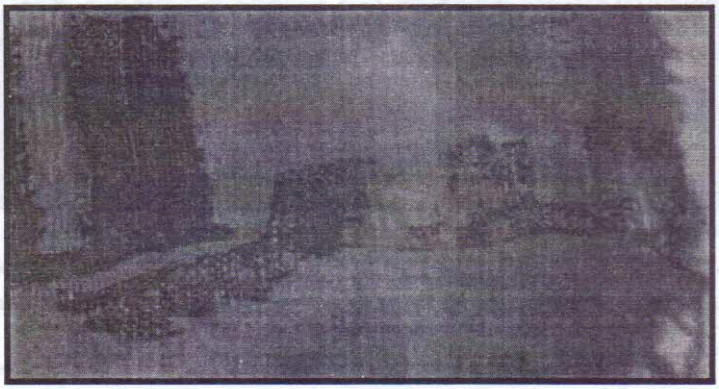
(صورة ٩) الضعف الشديد لخيوط اللحمه السوداء

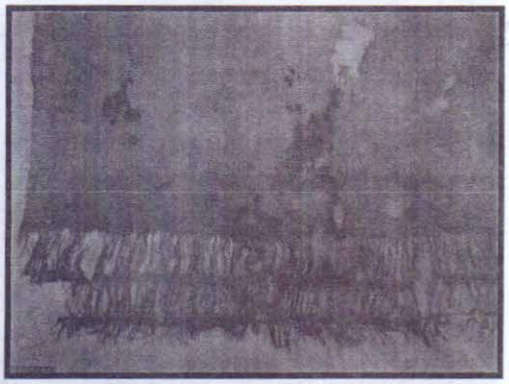
(صورة ١٠) البقع الصعبة

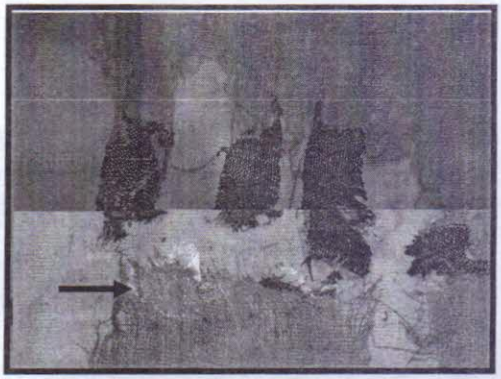
(صورة ١١) وجود قطع السيلوتيب المستخدمة في تثبيت القطعة

تم من خلال عملية التنظيف إزالة قطع السيلوتيب المستخدمة في لصق القطعة على الورق المعالج وإزالة البقايا باستخدام مذيب الأسيتون.

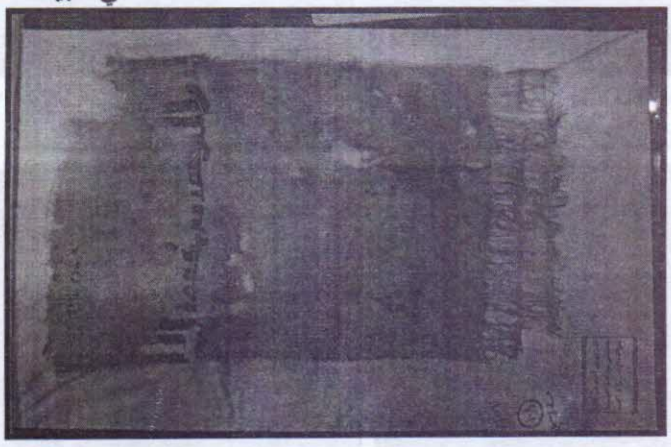
(صورة ١٢) لصق القطعة بمادة لاصقة على ورق مقاوم للحموضة

- استخدم الجهاز أيضاً في التعرف على نوع اللاصق الذي تم بـــه لـــصق القطعة على الورق المعالج في موقع الحفائر حيث أنه باستخلاص المادة الصمغية مـــن الورق المعالج وتحليلها بطيف الأشعة فوق البنفسجية اتضح أن طيفها يتقارب مع طيف مادة سكرية والأرجح أنه صمغ عربي مفكك.

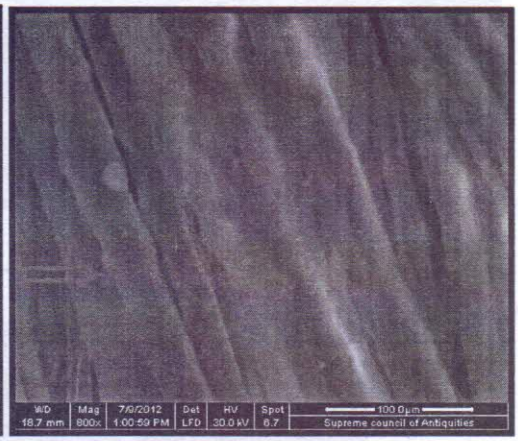
(صورة ١٣) خيوط السداء من الكتان

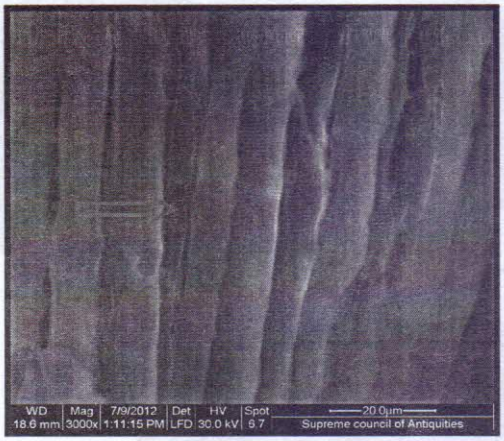
(صورة ١٤) خيوط اللحمه من الكتان

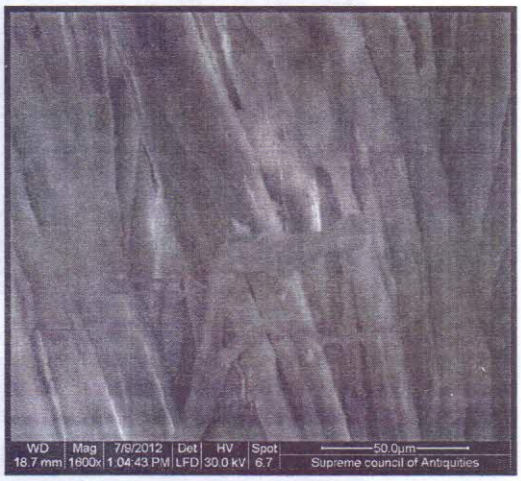
- استخدم الميكروسكوب الإلكتروني الماسح (SEM) (environmental scanning electron microscope FEI-QUMTA 200) في التعرف على نوع الألياف حيث أظهر الفحص أن ألياف السداء واللحمه عبارة عن ألياف كتان (صورة ١٣،١٤).
- استخدم الميكروسكوب أيضاً في فحص مظاهر التلف التي تعرضت لها الألياف حيث تبين تعرض الألياف لحالة شديدة من التقصف والجفاف مما أدى إلى ظهور عدة مظاهر من تشقق وتكسر وتفتت الألياف (صورة ١٥) وتآكل الطبقة السطحية (صورة ١٦)، كما كشف الفحص عن تعرض الألياف لاتساخات سطحية

(صورة ١٥) ظهور تشقق وتكسر وتفتت للألياف

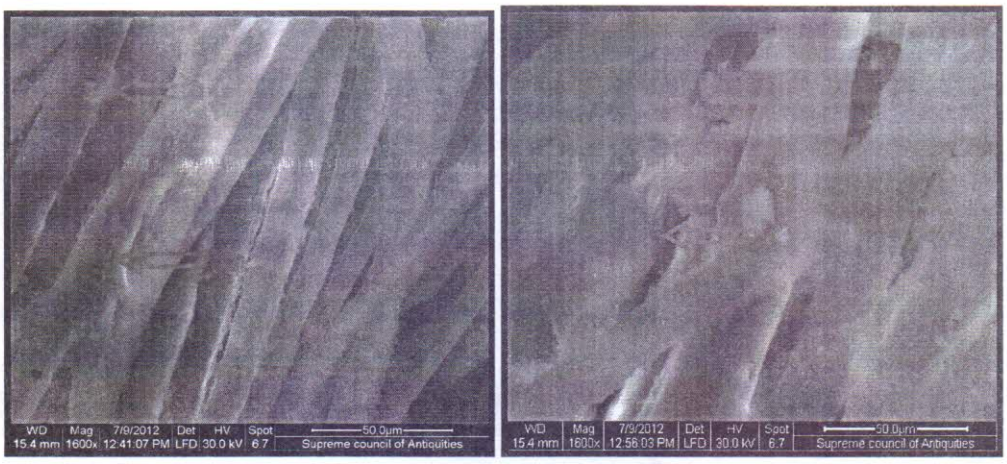
عبارة عن فضلات عضوية متراكمة داخل المناطق المتآكلة للألياف وملتصقة بسطح الألياف من الخارج (صورة ١٧،١٨).

(صورة ١٨،١٧) تراكم الاتساخات داخل المناطق المتآكلة للألياف وعلى سطحها

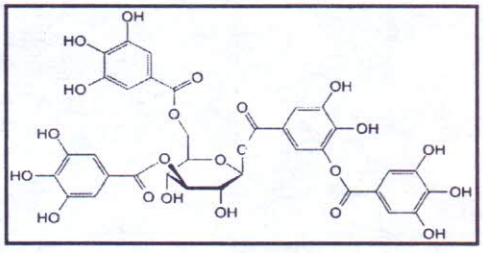
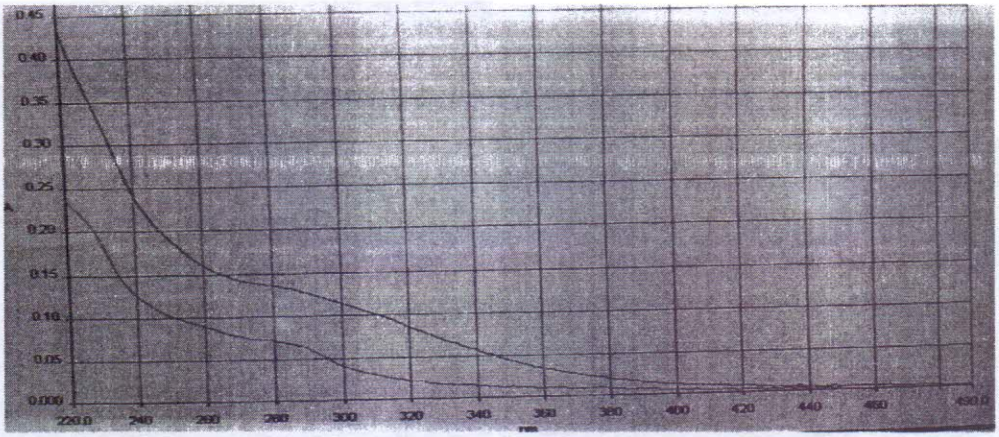
■ استخدم جهاز الأشعة فوق البنفسجية (بركن إلمر لامبدا ٩٠٠) لمعرفة نوع الصبغة المصبوغ بها ألياف اللحمه المستخدمة في الزخارف الكتابية وقد تبين أن الصبغة محضرة من مادة التانين النباتي حيث أنه بالاستخلاص الكيميائي بحمض قوى أعطت المادة منحنى حول الطول المرجى للون احمر حول ٤٦٠ نانومتر مما يدل على أن الصبغة هي مادة التانين المستخلصة من لب الخشب (شكل ٢) ورمزها الكيميائي[٤] هو:

(شكل ٢) اظهر التحليل باستخدام الأشعة فوق البنفسجية أن الصبغة هي مادة التانين

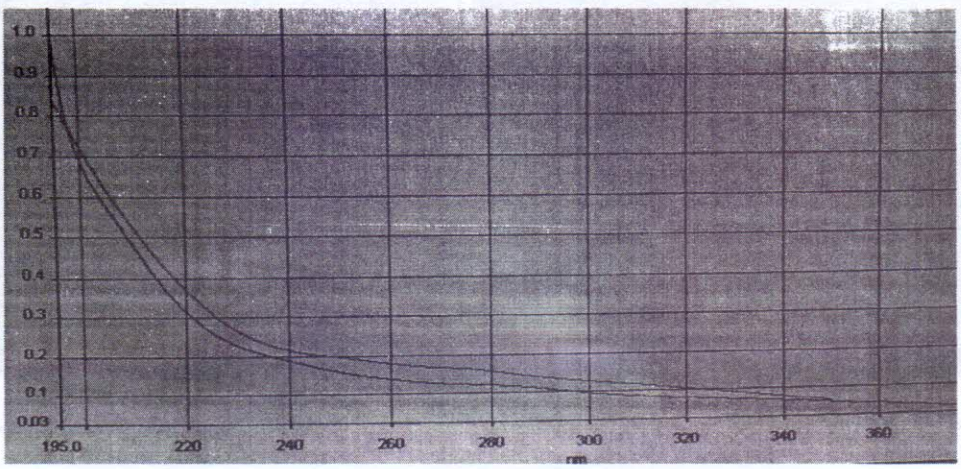
(شكل ٣) اظهر التحليل باستخدام الأشعة فوق البنفسجية أن المادة اللاصقة هي صمغ عربي مفكك

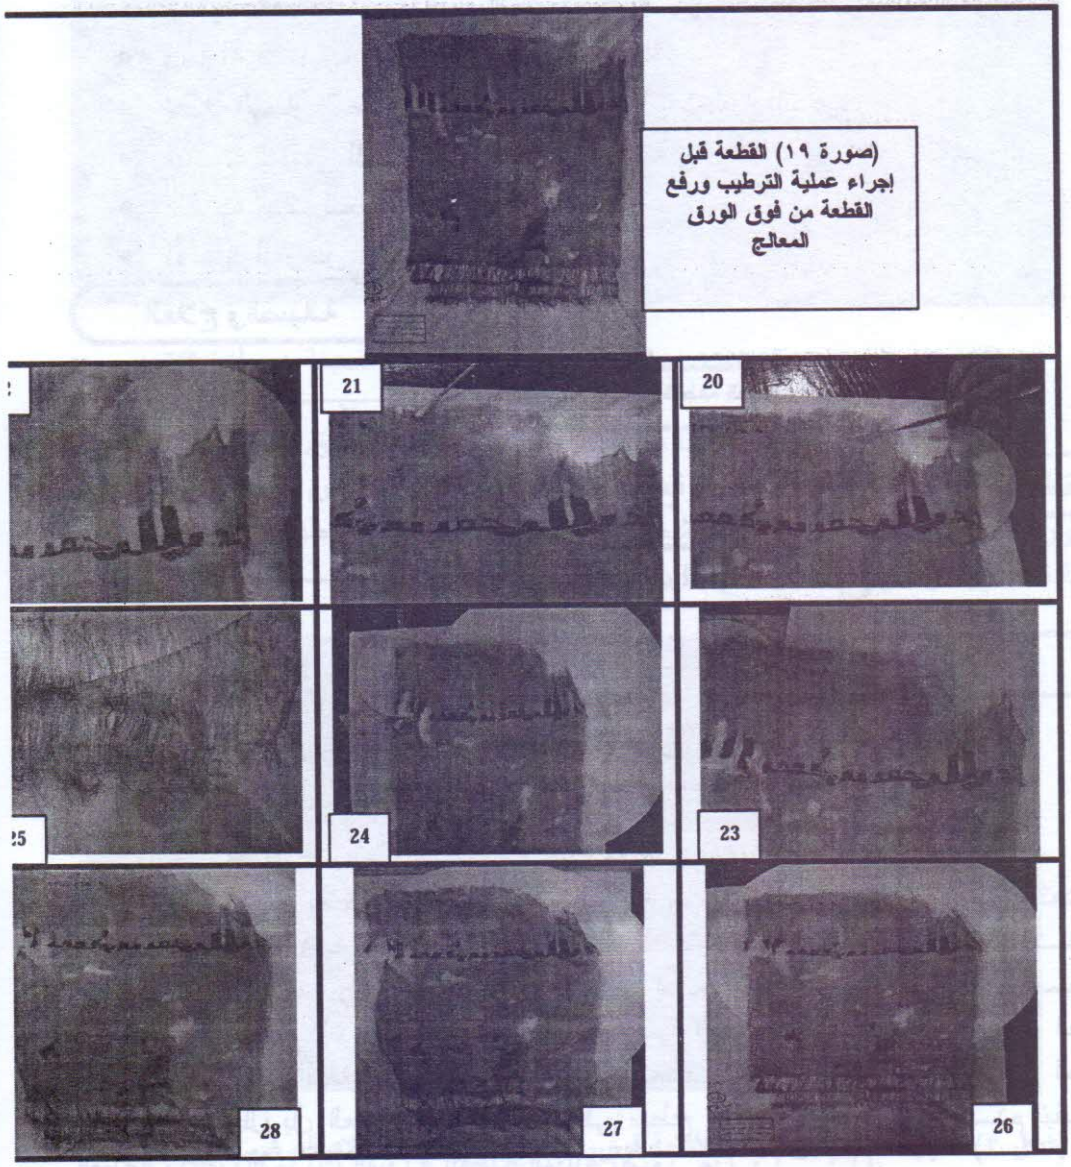
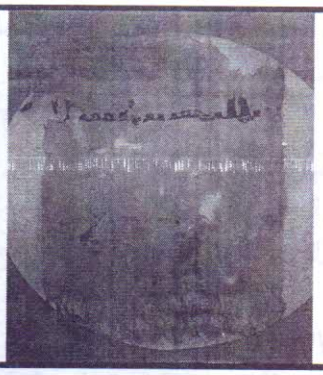
(صورة ٢٩)
القطعة بعد رفعها من فوق الورق المعالج من الأمام

(صورة ٣٠)
القطعة بعد رفعها من فوق الورق المعالج من الخلف

أولاً لرفع القطعة من فوق الورق المعالج ووضعها على ورق النشاف استعداداً لوضعها على دعامة من قماش الكتان وقد تم ذلك بترطيب القطعة بعد تحديد مدى الثبات اللوني للصبغة (فقد كان هناك حرص في استخدام الترطيب في الجزء المصبوغ نظراً لضعفه)، وتم الترطيب موضوعياً بقطعة من القطن المبللة بالماء والكحول الذي يساعد على سرعة تطاير الماء وانتشاره على القطعة مع العمل على عدم تركيز الماء في الجزء المبلل بل العمل على انتشاره على سطح القطعة حرصاً على عدم تبقع القطعة وذلك بالتحريك السريع للقطنه المبللة (صور من ١٩- ٣٠).

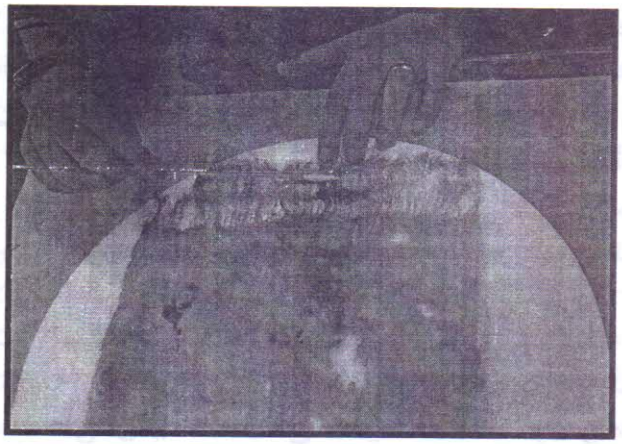
(صورة ٣١) التنظيف الموضوعي للبقع

تهدف عملية التنظيف إلى تخليص النسيج من أكبر قدر ممكن من الاتساخات دون التعرض لأي ضرر وقد تم التنظيف موضوعياً (صورة ٣١) في أماكن الاتساخات باستخدام منظف متعادل (Synperonic N) بتركيز ٢% إلا أن الاستجابة كانت ضعيفة جداً لعملية التنظيف ونظراً لضعف الألياف وحرصاً على عدم زيادة تلفها تم التوقف عن استكمال التنظيف عند هذا الحد.

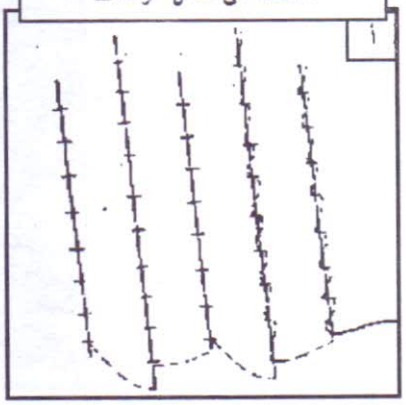
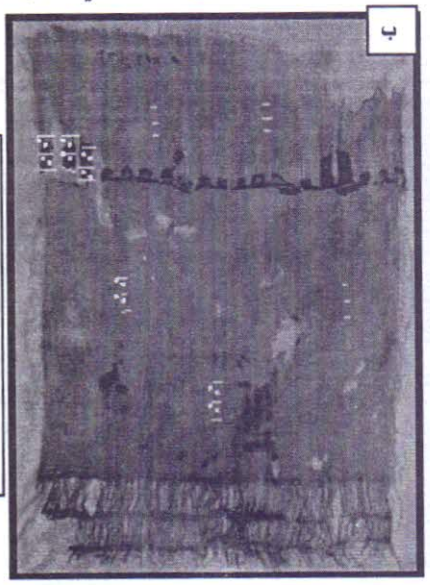
(شكل ٤ – ب) شكل توضيحي لاستخدام غرزة التطريز Couching في تدعيم القطعة الأثرية وأجزاء الزخارف المنفصلة

١- تم التثبيت في بعض الأماكن المتفرقة بقطعة النسيج باستخدام غرزة التطريز Couching فهي تستخدم لتدعيم النسيج الأثري إلى الدعامة الجديدة بأقل عدد ممكن من الغرز، وتعطي الشكل الأكثر انسجاماً بين النسيج الأثري والنسيج الجديد المثبت عليه[٦] واستخدمت أيضاً في تثبيت الأجزاء المنفصلة من الزخارف لضمان عدم تحركها (شكل ٤ أ،ب) لأن هذه الأجزاء لا تتحمل إدخال الإبرة خلالها حيث تم إجراء الغرزة من خلال إدخال الإبرة عبر نسيج التدعيم فقط من اليمين لتستقر فوق الزخارف عابرة إلى نسيج التدعيم وإمرار الإبرة خلاله من جهة اليسار (شكل ٤ جـ).

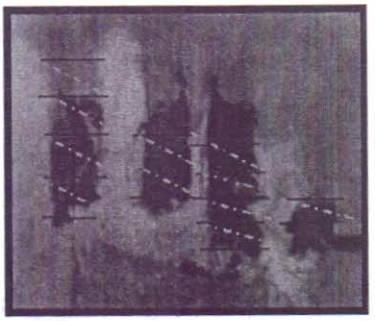
(شكل ٤ جـ) شكل توضيحي لاستخدام غرزة التطريز Couching في تدعيم الزخارف التي تعطى خطوط مستقيمة من الأمام وتبدو من الخلف على شكل حرف Z

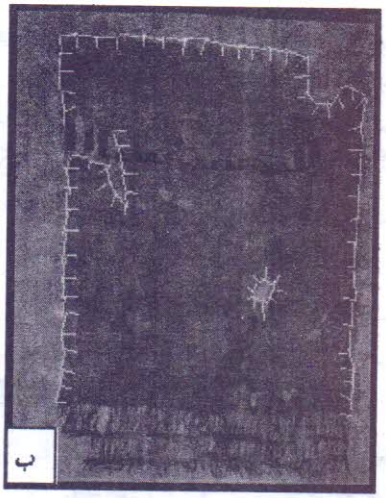
(شكل ٥–ب) شكل توضيحي لاستخدام غرزة البطانية Blanket stitch في تدعيم الحواف الخارجية والمناطق المفقودة

٢– تم تثبيت الحواف الخارجية للقطعة وكذلك تثبيت حواف المناطق المفقودة ذات الشقوق المفتوحة باستخدام غرزة البطانية Blanket stitch (شكل ٥ أ،ب) لمنع زيادة تآكل الخيوط المفككة بهذه المناطق فكلما استمر تفككك هذه الخيوط كلما تعرضت المنطقة المتآكلة للزيادة في مساحتها، وبالتالي فإن هذه المناطق تحتاج إلي إعادة ضبط وترتيب وتثبيت لحواف هذه المناطق حتى نحصل علي حافة ذات خط متماسك، وهذه الغرزة هي التي يمكن لها أن تحقق هذا الغرض[٧].

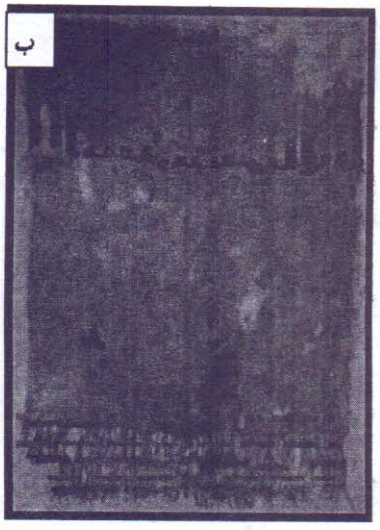
(شكل ٦–ب) شكل توضيحي لاستخدام غرزة التثبيت Tacking Stitch في تثبيت المناطق المفككة والمفصولة من الجزء السفلى للقطعة

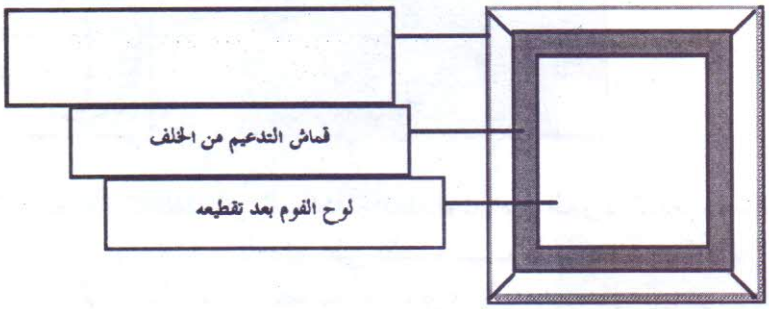
(شكل ٧) شكل توضيحي لكيفية تثبيت فرخ الفوم على خلفية القطعة الأثرية

٢- تم تثبيت لوح الفوم علي خلفية القطعة الأثرية (شكل ٧).

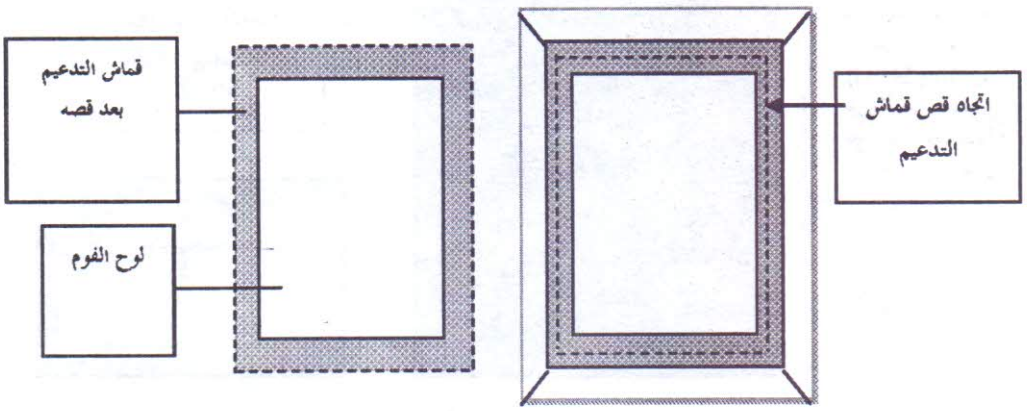
(شكل ٨ أ،ب) شكل توضيحي لكيفية قص قماش التدعيم من فوق الإطار الخشبي

٣- تم قص قماش التدعيم الحامل للقطعة الأثرية من فوق الإطار الخشبي (الذي يتم استبعاده) بمساحات أكبر من مساحة فرخ الفوم بحوالي ٣سم من كل اتجاه (شكل ٨ أ،ب).

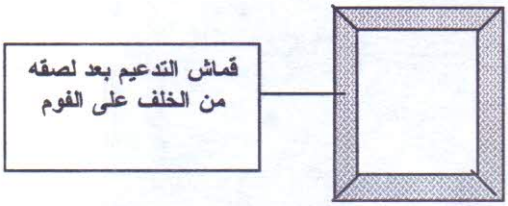
(شكل ٩) شكل توضيحي لكيفية لصق قماش التدعيم على الفوم

٤- تم ثني حواف قماش التدعيم للخلف لتثبيته من الخلف على فرخ الفوم بمادة البولي فينيل أسيتات (شكل ٩).

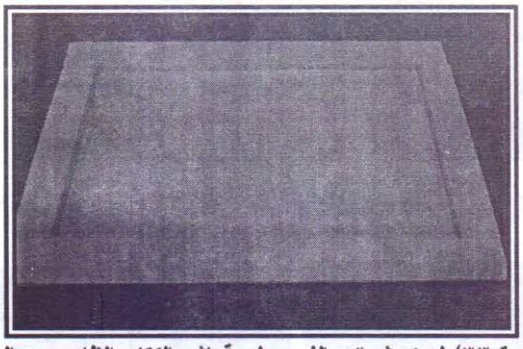
(صورة ٣٣) لصق شرائح الفوم على قماش الكتان الظاهر من الخلف

٥- تم تقطيع شريحتين من الفوم بمقاسات ٤ × ٤٢سم ، وشريحتين بمقاسات ٤ × ٢٢سم كسدايب للصقها بنفس المادة على قماش الكتان الظاهر بالخلفية وكتابة رقم القطعة عليه (صورة ٣٣) (شكل ١٠).

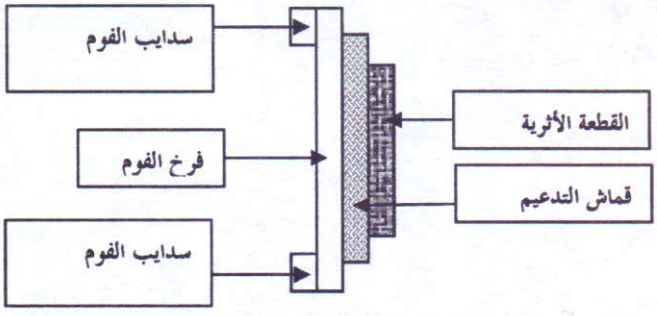
(شكل ١٠) يوضح ترتيب وضع القطعة الأثرية على فرخ الفوم لعرضها متحفياً

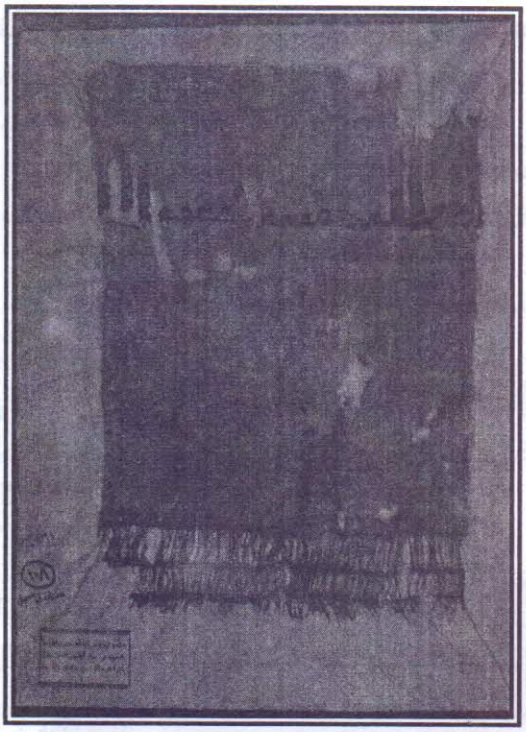
(صورة ٣٤) شكل القطعة الأثرية قبل العلاج والتقوية

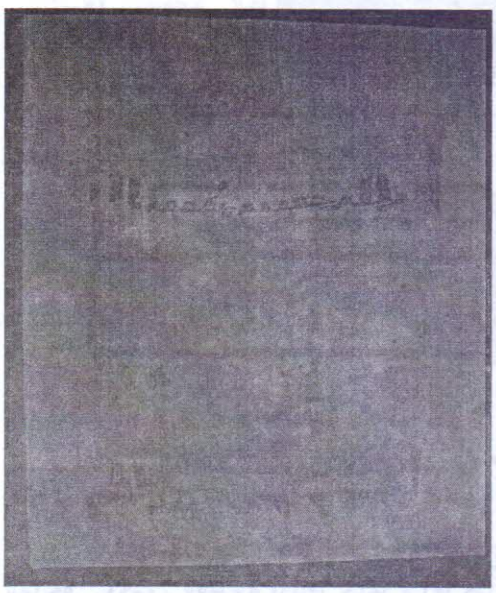
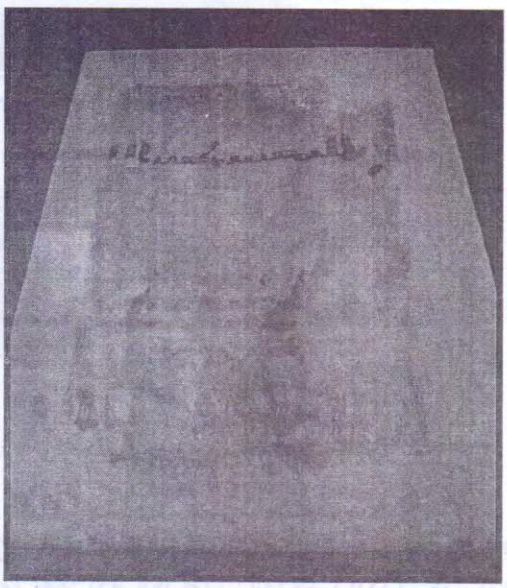
(صورة ٣٥،٣٦) شكل القطعة الأثرية بعد العلاج والتقوية والتجهيز للعرض المتحفي

بعد انتهاء هذه المراحل من العلاج والتقوية والتدعيم والتجهيز للعرض المتحفي تكون القطعة بذلك جاهزة لعرضها بفاترينة العرض بالمتحف ليكون شكلها النهائي كما يلي (صور ٣٤ - ٣٦):
