## الأسباب النمطية لتدهور المنشآت الأثرية الإسلامية ومحيطها ومقترحات التدخل للترميم والحفاظ: جامع الملكة صفية بالقاهرة نموذجاً

### المُلخَص

## Typical Reasons of the Degradation of Islamic Historical Structures and Its Surroundings and Proposals for Intervention: The Case of Queen Safiyya Mosque in Cairo

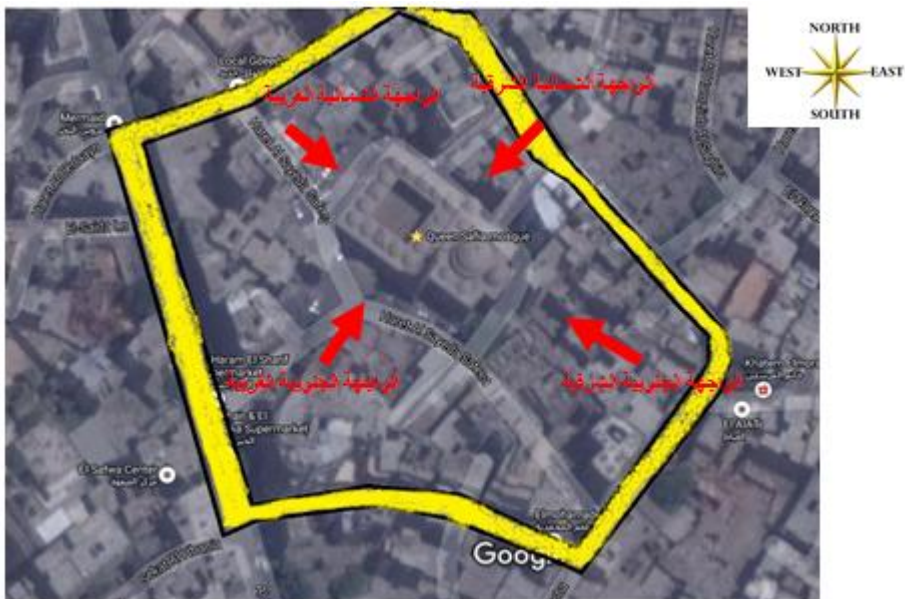
شكل ٢٠. صورة جوية للجامع (Adapted from Google Maps)، الواجهة الرئيسية هي الواجهة الجنوبية الغربية، وهي التي بها المئذنة، وتم تظليل الطرق الرئيسية المحيطة بالجامع باللون الأصفر (عمل الباحثين).

وفيما يتعلق بالتوثيق الفوتوغرافي لمحيط الجامع فيوضح شكل ٢٠ صورة جوية للجامع؛ موضحاً عليها اتجاهات واجهاته الأربع، ويتضح من الشكل أنه على الرغم من كثافة المباني حول الجامع فإن واجهاته الأربع ظاهرة، وهذا مما يُحمد للجنة حفظ الآثار العربية التي أزالته في بدايات القرن الماضي كل المباني التي كانت تُخفي واجهات الجامع؛ كما سبق ذكره في بند ٢.

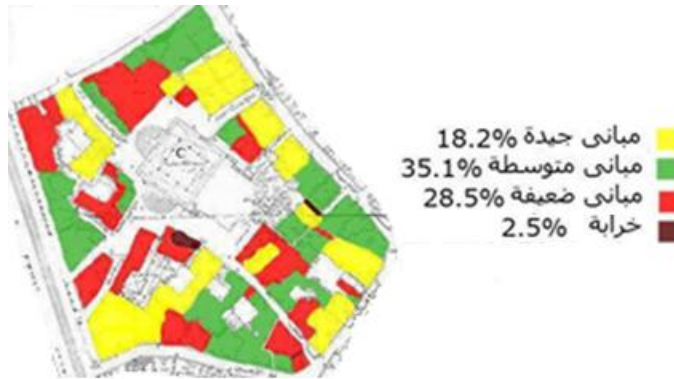
شكل ٣٠. الحالة الإنشائية للمباني المحيطة بالجامع (عمل الباحثين).

كما تبين من الدراسة أن كل الأراضي المحيطة بالجامع تقريباً هي ملكية خاصة لأفراد، وتمتلك وزارتا الأوقاف والآثار أقل من ١٠% من الأراضي (شكل ٢٧). أكثر من نصف المباني المحيطة هي مباني حديثة مع وجود نسبة لا يُستهان بها من المباني الأثرية، والتاريخية، والقديمة (شكل ٢٨). تبلغ المباني العالية (أكبر من خمسة طوابق) حوالى ثلث المباني المحيطة، وهي نسبة عالية في محيط جامع أثري (شكل ٢٩). أما بالنسبة للحالة الإنشائية للمباني المحيطة؛ فنجد أن رُبع المباني المجاورة للجامع معظمها ذات حالة متدهورة، وتحتاج لفحص ودراسة مستفيضة للتحقق من أمانها الإنشائي. وحوالى نصف المباني ذات حالة إنشائية جيدة (شكل ٣٠).
