## اتجاه علمي وتفني للترميم الدقيق بقبة ضريح سيدي "أحمد البدوي" بالمسجد الأحمدى بطنطا

أ.د. محمد علي حسن زينهم ♦ د. مصمم. إبراهيم بدوي إبراهيم ♦

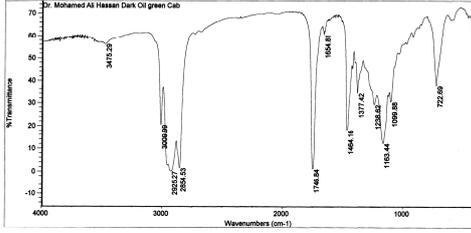
مجدة تحليل الوسط Standard التعرف عليه وهو حاوي وسط من زيت بذرة الكتان تم التحليل  
 مركز التحليل الفيزياء القاهرة

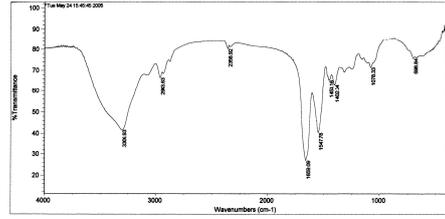
التحليل عن طريق الأتمة تحت الحمراء IR  
 مجدة تحليل الوسط Standard التعرف عليه وهو حاوي وسط من زيت الكتان تم التحليل بمركز  
 التحليل الفيزياء بجامعة القاهرة
