## تلف الصور الجدارية . دراسة حالة الصور الجدارية بكنيسة القديس أبو فانا بدير أبو فانا بصحراء هور بالمنيا - مصر

د. ريهام عدلى سالم أبو العلا\*

تم دراسة حالة تلف الصور الجدارية الموجودة بكنيسة أبو فانا بمحافظة المنيا - جمهورية مصر العربية ، حيث اعتمدت الدراسة على تحديد وتوثيق مظاهر التلف التي أصابت الصور الجدارية ، والتي أمكن تصنيفها تحت عدة مسميات أهمها الشروخ المختلفة والسناج والتلف البيولوجي . وقد دعمت الدراسة بمجموعة من الفحوص والتحليل للتعرف على التركيب البنائي لتلك الصور الجدارية ، وجاء على رأسها التحليل بطريقة حيود الأشعة السينية (XRD) والفحص باستخدام الميكروسكوب الإلكتروني الماسح المزود بوحدة (SEM-EDX) ، إضافة إلى التحليل بواسطة الأشعة تحت الحمراء (IR) ، والأشعة فوق البنفسجية (UV) . وتم الوصول إلى العديد من النتائج التي أسفرت عن وجود مجموعة من نواتج التلف المختلفة التي يرجع تكونها إلى عدة عوامل تم تحديدها ومناقشتها داخل البحث . واختتم البحث بمجموعة من التوصيات التي من شأنها السيطرة على تطور حالة التلف .

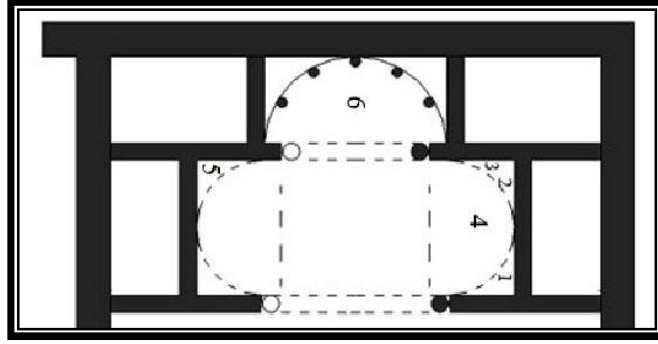
شكل رقم (٢) يوضح أماكن الصور الجدارية بالخورس

- يوجد بالكنيسة العديد من الصور الجدارية الزيتية بحالة سيئة ، وهى على التوالى :
- ١- الخورس : يشتمل على خمس صور جدارية ، ثلاثة منها بالجانب الأيمن للخورس ، الذى يعلوه قبة تحتوى أيضا على صورة جدارية ، وصورة واحدة بالجانب الأيسر منه . شكل رقم (٢)
- ٢- الهيكل : يشتمل على صورة جدارية واحدة بنصف القبة الضخمة التى تعلوه .

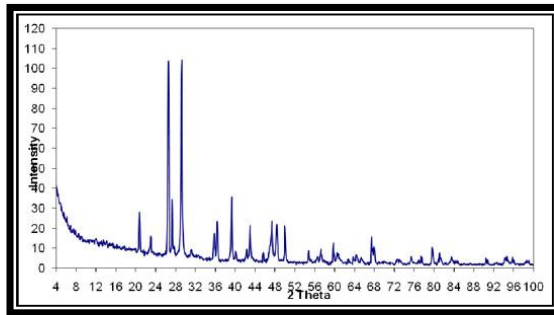
شكل (٩) يوضح نمط حيود الأشعة السينية للبطانة الداخلية

ظهر من التحليل باستخدام XRD لعينات طبقة البطانة الداخلية للصور الثلاث أنها اتفقت في تركيبها حيث تكونت هذه الطبقات أساسا من الكوارتز (SiO<sub>2</sub>) (No. 83-539)، ويليها الكالسيت (CaCO<sub>3</sub>) (No. 81-2027) . شكل (٩) .

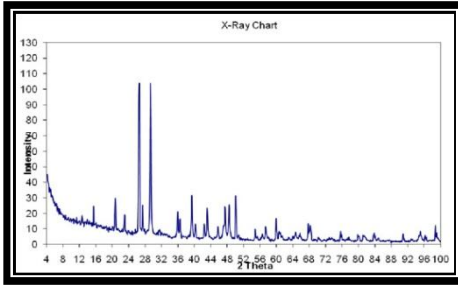
شكل (١١)  
يوضح نمط حيود الأشعة السينية  
للبطانة الخارجية بالصورة رقم (٢)

وتتكون هذه الطبقة ( ذات الحبيبات الدقيقة ) طبقا لتحليل حيود الأشعة السينية أساسا من الكالسيت (81-2027)  $(CaCO_3)$  ، والجبس Gypsum (33-311)  $(CaSO_4.2H_2O)$  ، مع نسبة قليلة من معدن الكوارتز -83)  $(SiO_2)$  (539) بالصورة الجدارية الأولى شكل رقم (١٠) ، أما الصورة الثانية فتتكون من الكالسيت (83-578)  $(CaCO_3)$  ، ومعدن الكوارتز (83-593)  $(SiO_2)$  ، مع نسبة قليلة جدا من الجبس (33-311)  $(CaSO_4.2H_2O)$  ، شكل رقم (١١). بينما تتكون البطانة الخارجية للصور الجدارية الثالثة من الكالسيت ونسبة قليلة جدا من الكوارتز . شكل رقم (١٢) ، جدول رقم (١)

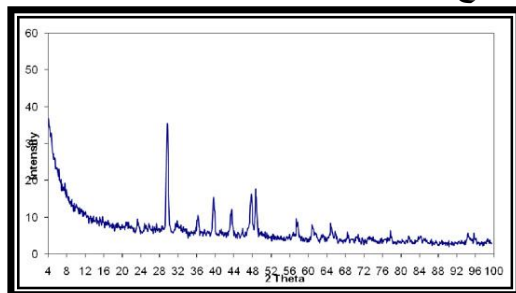
شكل (١٣) يوضح نمط حيود الأشعة السينية للون الأحمر

تتكون العينة أساسا من معدن الكالسيت ( $\text{CaCO}_3$ ) ، ونسبة ضئيلة من الهاليت Halite ( $\text{NaCl}$ ) (No. 75-306) ، شكل رقم (١٣) . وتم تحليل هذا اللون أكثر من مرة بنفس التقنية إلا أنه لم يتضح أى تركيب للون .

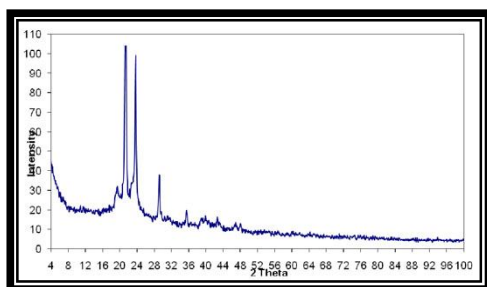
شكل (١٥)

تتكون هذه العينة أساسا من كبريتات النحاس والأمونيوم المائية (Ammonium copper sulphate hydrate (No. 72-1658) حيث أن كبريتات النحاس المائية هي مادة ملونة تعطي اللون الأزرق وبإضافة الأمونيوم لها أكسبتها اللون الأخضر . شكل رقم (١٥) وعند البحث عن هذا التركيب للون الأخضر وجد أنه من الألوان المحضرة حديثا ، لذا فقد تم تحليل هذا اللون بأكثر من تقنية للتأكد من تركيبه .

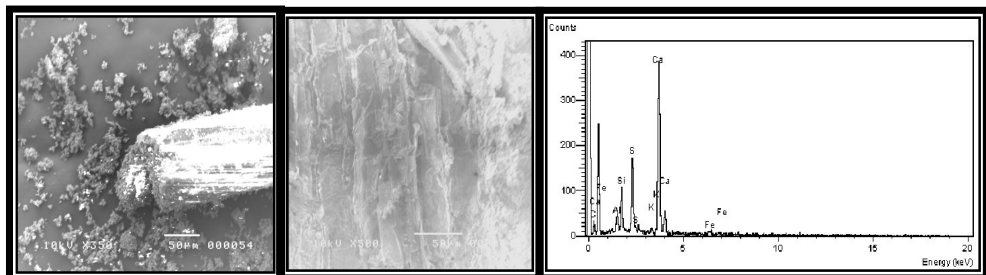
يتضح من خلال فحص العينة وجود التبن كمادة رابطة داخلية ضمن تركيب طبقة الشيد ، صورة رقم (١٩ ، ٢٠) وتتكون العينة من Si, Ca وعناصر ثانوية متمثلة في C, K, Al, Fe . شكل رقم (١٦)

صورة (١٩) صورة (٢٠)  
يوضحان احتواء طبقة الشيد الداخلية  
على التبن المقرط ضمن مكوناتها

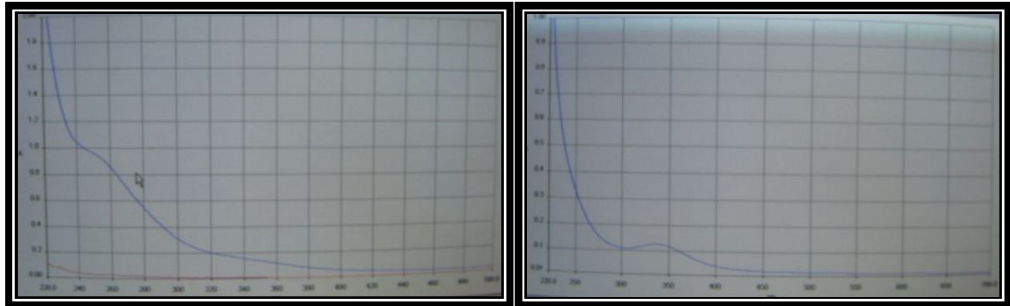
استخدم جهاز الأشعة فوق البنفسجية Ultra violet rays analysis لمعرفة تركيب كلا من اللونين الأحمر والأخضر ، واللذان لم يتعرف عليهما أنواع التحليل سابقة الذكر . وقد تبين أن اللون البني المحمر مادة محضرة من لب الخشب وأساسه حمض التانيك حيث أعطى منحنى حول الطول الموجي للون ٥٥٠ نانوميتر. شكل (٢٢) أما عينة اللون الأخضر فبالاستخلاص الكيميائي في وجود حمض الهيدروكلوريك وجد أن اللون اختفى ، وتكونت كريستالات بيضاء اللون من كلوريد النحاس على السطح وتكاثفت مواد راتنجية على جدار الإناء وظهرت أبخرة لها رائحة تشبه رائحة الخل مما يدل على أن اللون هو الفرجريس Verdigris ، وتم قياس طيف الأشعة فوق البنفسجية للمواد المتكاثفة وجد أنها مواد راتنجية زيتية لها منحنى طول ٤٥٠ نانوميتر . شكل رقم (٢٣)

شكل (٢٣) يوضح منحنى طيف  
الأشعة فوق البنفسجية للون الأخضر

شكل (٢٢) يوضح منحنى طيف الأشعة  
فوق البنفسجية للون البني المحمر

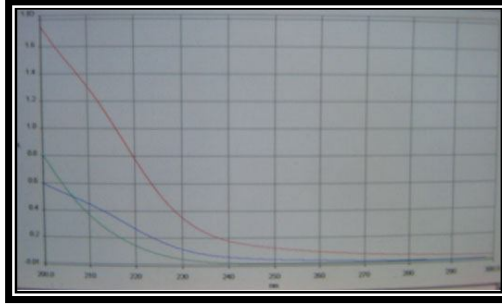
شكل (٢٥) يوضح منحنى طيف الأشعة فوق البنفسجية للغراء الحيواني

كما استخدم الجهاز في التعرف على الوسيط اللوني المستخدم ووجد أنه زيت بذر الكتان Linseed oil شكل (٢٤) ، وكذلك وجد الغراء الحيواني Animal glue كطبقة تحضير فوق أرضية التصوير أسفل الألوان شكل (٢٥)

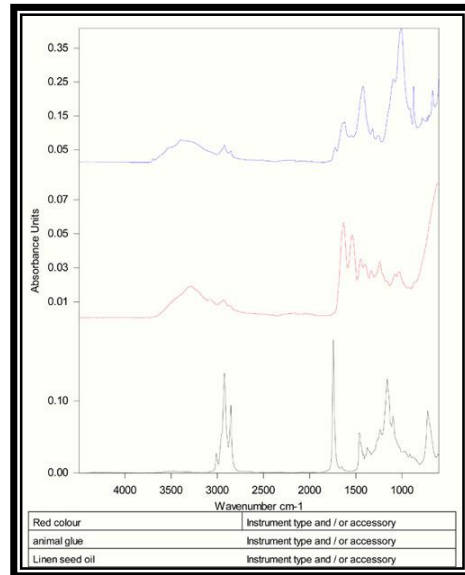
شكل (٢٦) يوضح نتائج التحليل بالأشعة تحت الحمراء لكل من زيت بذر الكتان والغراء الحيواني واللون البنى المحمر

استخدم جهاز التحليل بالأشعة تحت الحمراء Infrared rays analysis للتأكد من كل من الوسيط اللوني ، واللون البنى المحمر المستخدم في تلوين الصورة الجدارية ، وبقراءة مناطق امتصاص الأشعة تم التعرف على الوسيط اللوني وهو زيت بذر الكتان ، كما أثبت التحليل وجود الغراء الحيواني كطبقة تحضير أسفل اللون . أما اللون البنى المحمر فهو مادة طبيعية أساسها حمض التانيك . شكل (٢٦)
