أ.د. محمد على حسن زينهم^١

ملخص

المدرسة الطبرسية والجوهريّة بالأزهر الشريف:

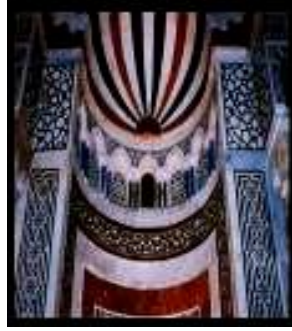
أ- الكتل الرخامية المحفورة بعد الترميم ب- الجزء العلوى للمحراب بعد الترميم والتقوية
ج- الرخام المعشق بعد الترميم (سيفساء)

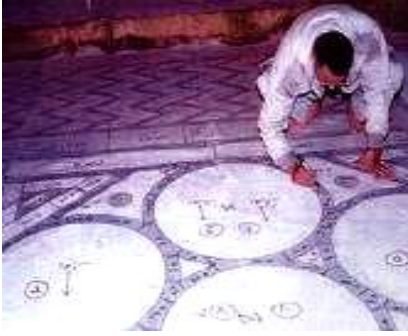
شكل ٣ (أب)

أ- صورة للأرضية أثناء الترميم

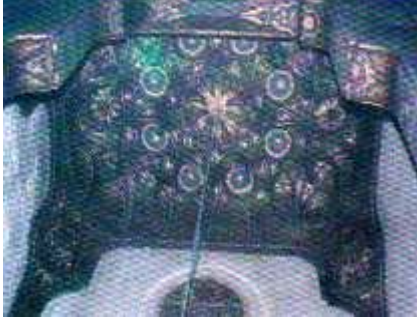
سقف الجزء الأيمن بعد الترميم

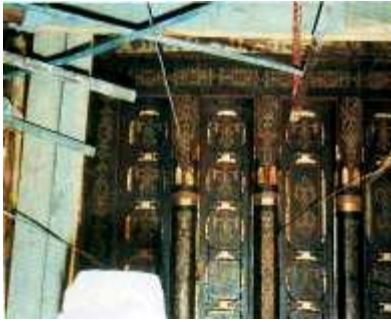
السقف أثناء الترميم
