رؤية معاصرة لإعادة ترميم وصياغة الفتحات الزجاجية المعشقة بالأخشاب وتوظيفها بمسجد السيدة "سكينة" رضي الله عنها.

Contemporary Vision for restoring and forming the dovetailed glass opens with wood, and to use them in "Sayeda Sakina Mosque"

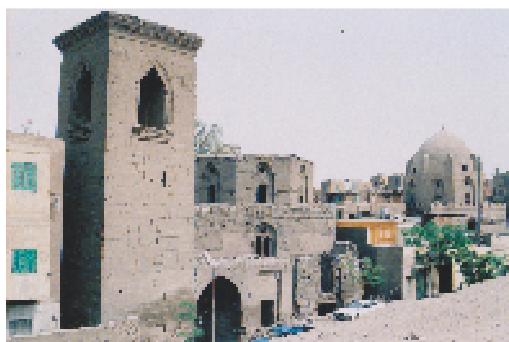
شكل رقم (١ - ب)

ظل المسجد إلى العصر الحالي كما هو بدون تجديد أو صيانة أو ترميم مما جعله في حالة سيئة وتعرض جميع الأعمال الفنية من الفتحات والأسقف والكتابات الحجرية إلى التلف نتيجة للعوامل الجوية وعوامل التعرية والتلوث الناتج من غاز ثاني أكسيد الكربون في داخل الضريح نظراً للأعداد الزائدة والتجمعات بالداخل إلى جانب التهالك نتيجة لزلزال ١٩٩٢م الذي أثر كثيراً على حوائط المبنى وتشقق جدرانه إلى جانب وجود المسجد في حي قديم ومزدحم. بالمباني المجاورة وغير مزودة بالوسائل الحديثة للصرف الصحي الأمر الذي أدى إلى تسرب المياه إلى جدران المسجد وظهرت الأملاح على الأحجار مما جعلها تتآكل ومن ثم حدث نحر في أجزاء كثيرة منها والشكل رقم (١- ب) يوضح التآكل بحوائط المسجد وكذلك المنازل بجواره.

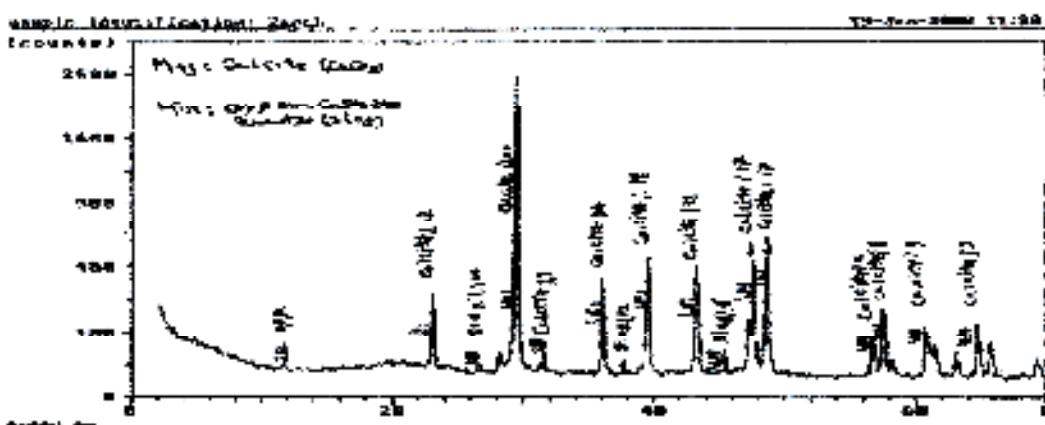
شكل رقم(١٣ - أ)

وقد استخدمت هذه الطريقة في تحليل عينات من السنن لأحد الفتحات بالقبة وقد أعطى وصفا دقيقا لتركيب مكونات المادة في صورة مرکبات ونسب تقريبية وقد قمنا بإجراء هذه التحليلات والفحوص بمعامل الهيئة العامة للمساحة البيولوجية والشكل رقم

شكل رقم(١٣ - ب) جدول يوضح نمط حيود الأشعة السينية XRD لعينة من السمنت

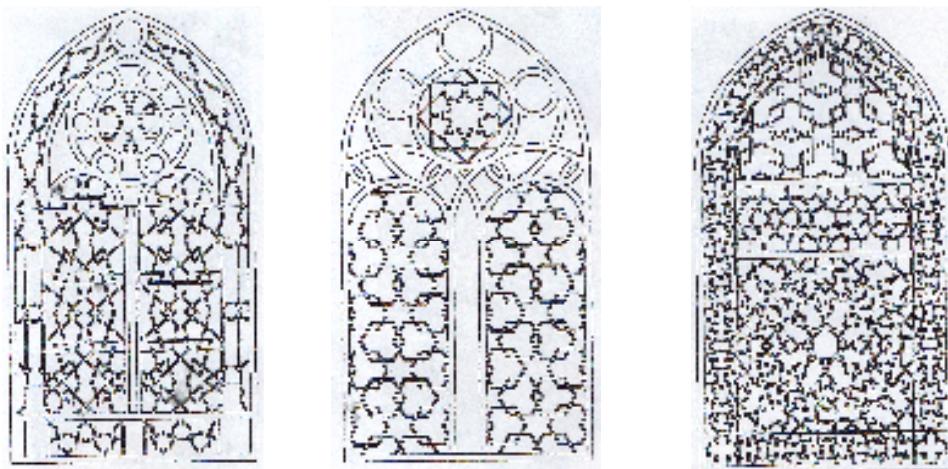
شكل (١٨) - أرسم تفيلي للفتحات المطلوب ترميمها

بعد إجراء عمليات الفك والترميم للأخشاب . تم البحث في المراجع العلمية والفنية عن الطرز الفنية التي استخدمت في هذه الفترة الزمنية لمعرفة نوعيات الألوان التي استخدمت في التصميم. وتم استرجاع العديد من هذه التصميمات ورسم الفتحات من الواقع عن طريق طبع الخشب على الورق وعمل ورشة وتحديد قطع الزجاج عليه. وترميم الناقص منها. بأبعاد حقيقة استعدادا لعمل الزجاج الملون وتقطيقه طبقاً للمواصفات الفنية التي توصل إليها البحث. والشكل رقم (١٨-أ،ب) يوضح بعض من الرسومات الحقيقية والإضافات اللونية بالتوسيع.

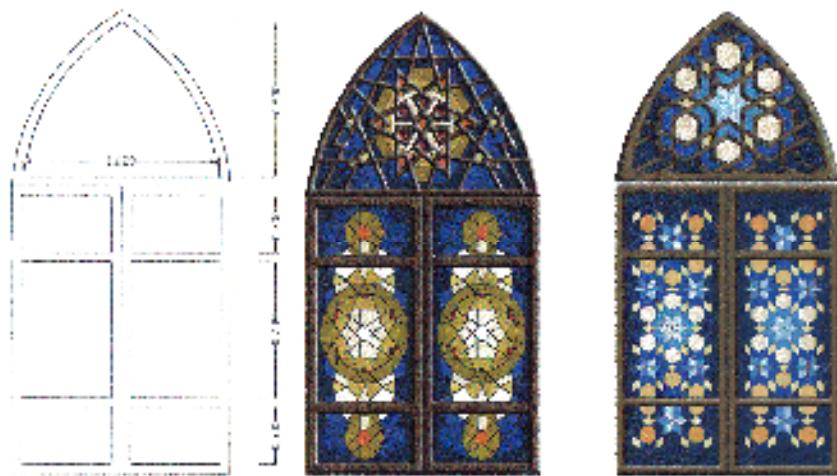
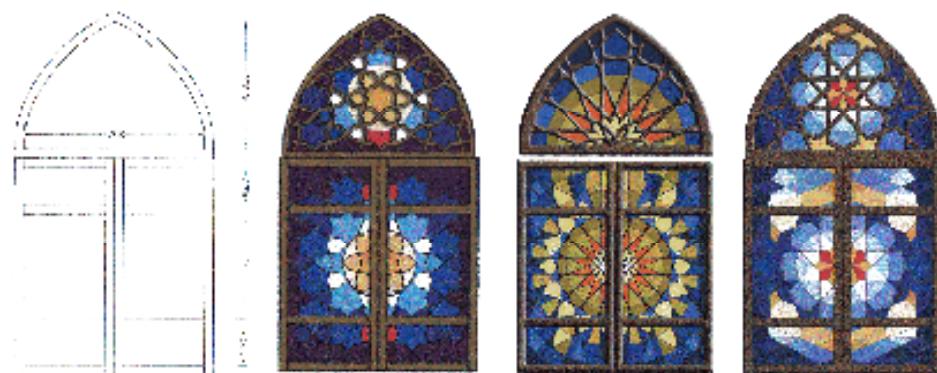
شكل رقم (١٨ - ب) بعض التصميمات من الفتحات في التوسعة الجديدة والرسومات التنفيذية لها

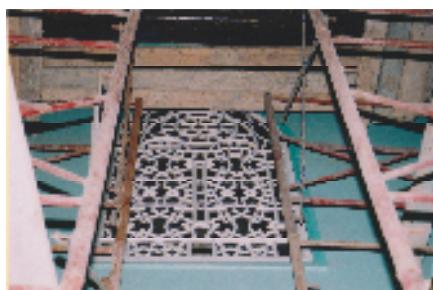
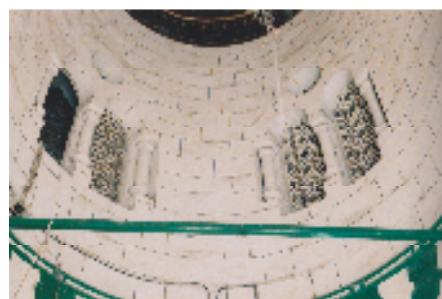
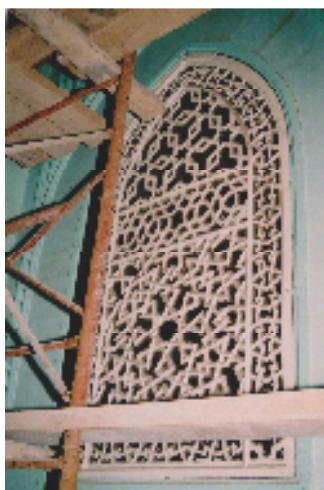
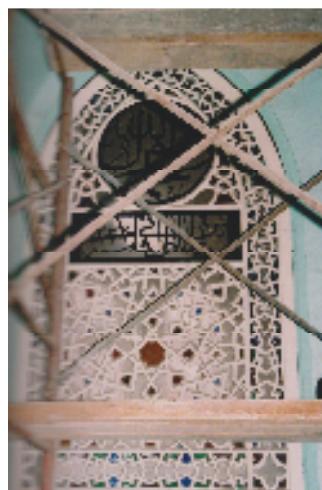
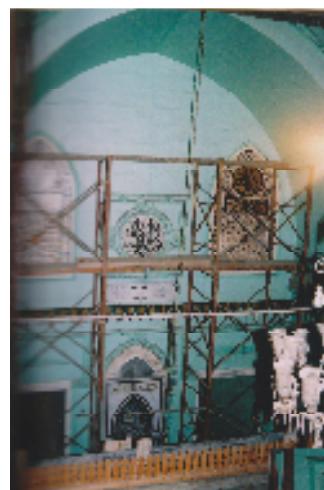
أما الأشكال من (٢١:٢٥) فيوضح بعضاً من الفتحات بعد تركيبها بأماكنها بالمسجد.
