أ.د. محمد على حسن زينهم^١

ملخص

المدرسة الطبرسية والجوهريّة بالأزهر الشريف:

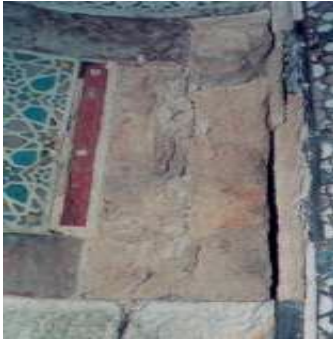
أ- تهالك تام فقد العمود الأيسر إزالة أجزاء كثيرة من الرخام الإتساخ التام فصل المحراب عن الحائط بحوالى ٣٠ سم خروج

د- فقدان أجزاء كثيرة من الرخام المحفور والرخام الفيرونا بالجزء الأوسط

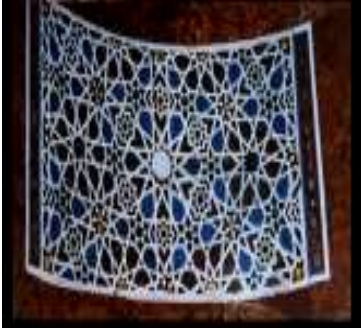
أ- الكتل الرخامية المحفورة بعد الترميم ب- الجزء العلوى للمحراب بعد الترميم والتقوية
ج- الرخام المعشق بعد الترميم (سيفساء)

بعد استكمال المحراب من كافة النواقص تم عمل بعض الترميمات وملء الفواصل الناتجة من عمليات التركيب بالأرلدايت الملون بلون الرخام ، ثم إزالته بعد الجفاف بالوسائل اليدوية عن طريق الصنفرة المائية ، ثم بعد ذلك تم عملية التلميع النهائي للمحراب عن طريق الشمع السائل والدعك المستمر بقطعة من القماش الناعم حتى تم تلميع المحراب نهائياً وتنظيفه بقطعة من جلد الغزال الناعم بعد ذلك والشكل رقم ٢ (أب-ج-د-هـ-و) يوضح أجزاء من المحراب بعد الترميم والتقوية.

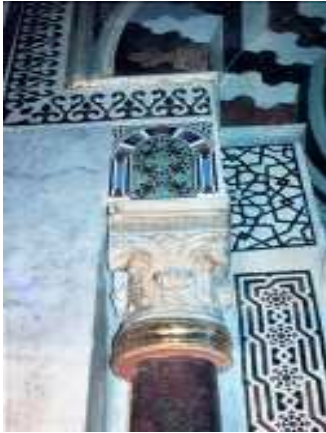
د- الترميم النهائى بجدار المحراب

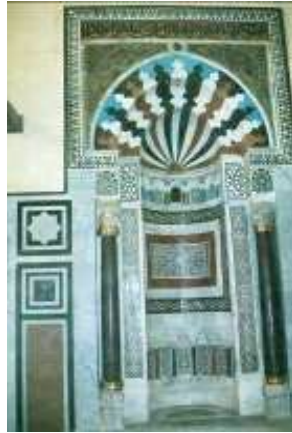
هـ- الترميم النهائى وعمل
العمود الناقص والحلي
النحاسية

لقد تم إجراء تنظيف تام عن طريق المواد العضوية والمنظفات الطبيعية على العمود الأيسر بالمحراب كما تم تركيب الأجزاء الخلفية للعمود الأيمن وتركيبه عن طريق اللصق بالأرلدايت مع استكمال النواقص منه عن طريق عمل معجونة من نفس نوعية الرخام المطحون وإذبتها في بعض المواد الأبيوكسية وملئ الشقوق الناتجة من لصق قاعدة العمود مع البدن والتاج ، وبعد ذلك تم تلميع الأعمدة والنحاس الخاص بها وتركيبها في مكانها كما تم استكمال الأعمدة الصغيرة الناقصة والمتهالكة بالقبلة بأعمدة من نفس نوعية الرخام بعد خراطها بنفس الأسلوب وتركيبها في مكانها ثم تلميعها بعد ذلك .

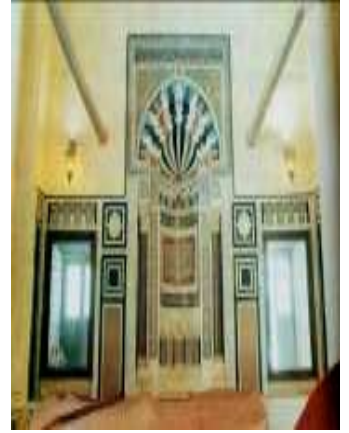
و- تاج العمود والجزء
الزخرفى بعد الترميم

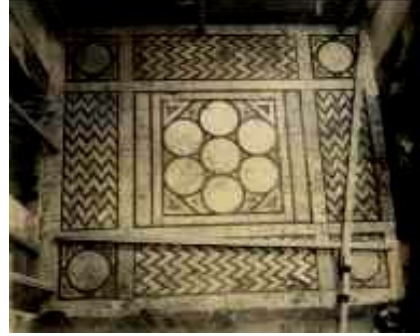
شكل ٣ (أب)

أ- صورة للأرضية بعد الترميم

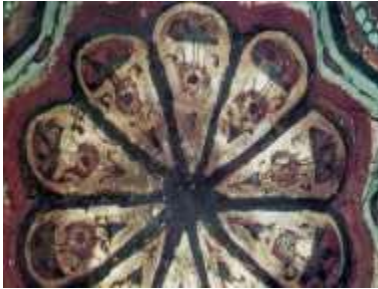
الزخارف العشوائية كما تظهر بالأسقف والبراطيم والمقرنصات

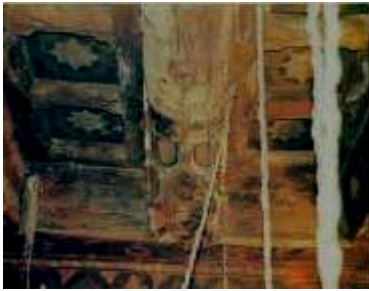
المعجون والحفر بطريقة غير سليمة غير إسلامية فنية

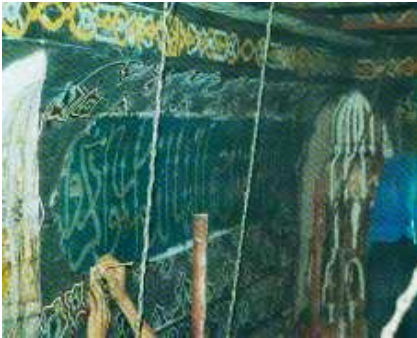
بعض أجزاء من جدار رواق القبلة في المدرسة الجوهريّة أثناء عمل الرتوش للترميم الدقيق

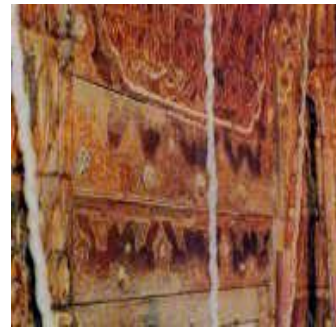
جزء من الإطار الساقط من أسقف المدرسة الجوهريّة

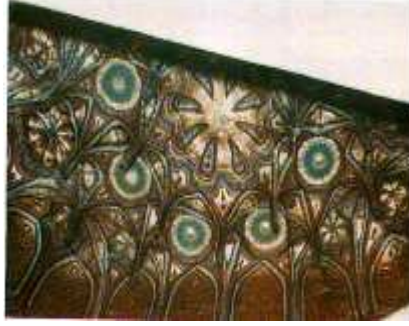
جزء من مقرنصات سقف المدرسة
الجوهريّة بعد الترميم

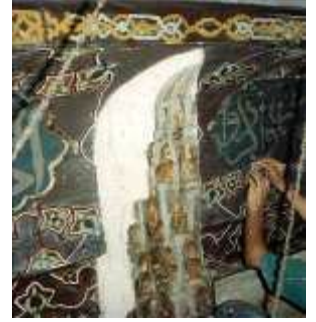
أجزاء من جدران رواق
القبلة أثناء الترميم

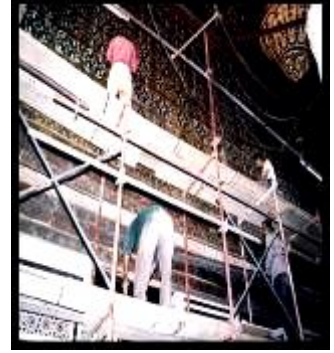
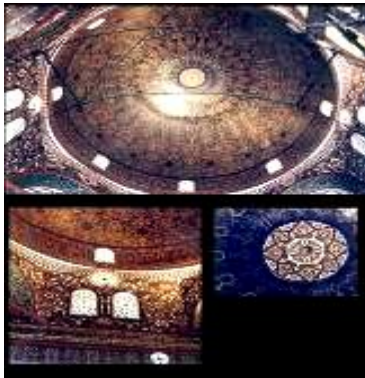
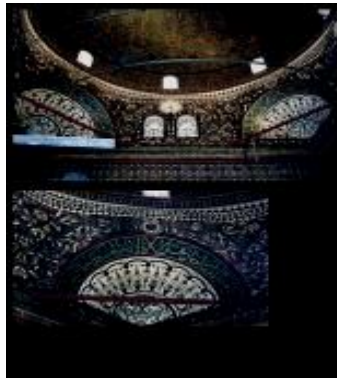
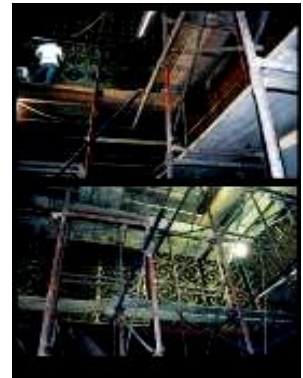
لقطات من القبة والزور والأركان بعد الترميم

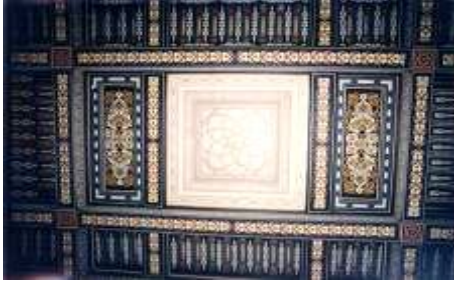
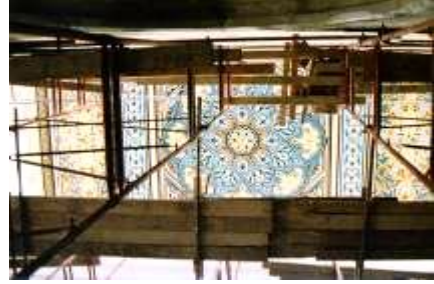
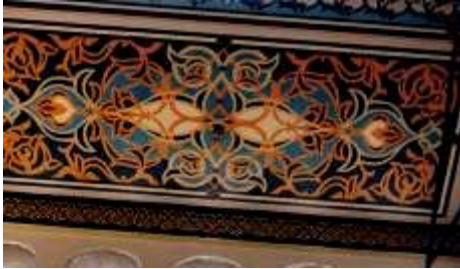
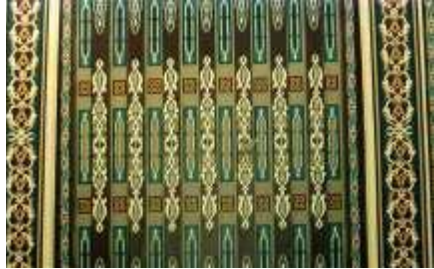
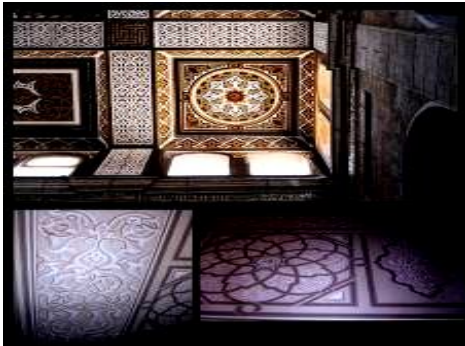
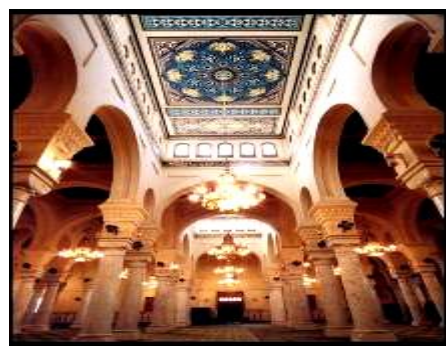
الأشكال من ٢٦: ٣١ توسعة السيدة زينب أثناء وبعد التشطيب

أما توسعة المسجد فقد تم المحافظة على الصفات الهامة في الفن الإسلامي وإستنباط عناصر منها تصلح للأسقف الجديدة في التوسعة وتتناسب مع المسجد القديم ولكن برؤية لفكر وفن العصر الحالي والبعيد والتأصل والدراسة ثم التواصل إلى بعض التصميمات التي أختيرت للزخرفة وإستبدال التمبرا المنفذة على الأخشاب بإسلوب الملونات الرتينجية الحديثة التي تتعايش مع المونه الأسمنتية بالتوسعة الجديدة والأشكال من ٢٦:٣٣ توضح سقف التوسعة الرابعة التي أعتمد فيها على العناصر الزخرفية الإسلامية برؤية حديثة في زخرفة السقف أثناء العمل وبعد الإنتهاء من الأسقف أثناء العمل وبعد الإنتهاء من الأسقف وتركيب وحدات الإضاءة والتشطيب.

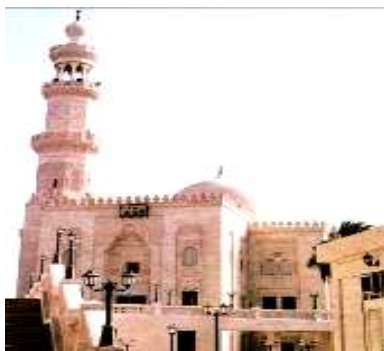
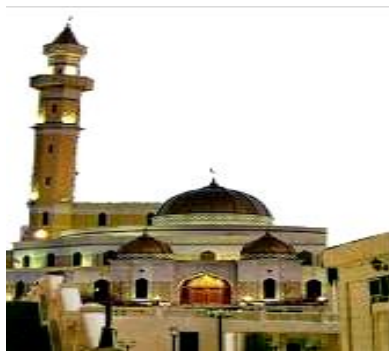
الأشكال (٣٥-٣٤)

والشكل رقم ٣٤ يوضح تصميم المسجد المقترح والذي يتشابه مع مساجد وسط آسيا، أما الشكل رقم ٣٥ فيوضح تصميم المسجد بعد إجراء التعديلات عليه ليناسب مساجد مصر وعمارته، وبالتالي فقد اتبع نفس النظام السابق لمسجد السيدة زينب (رضى الله عنها) في أسلوب الترميم الدقيق لمسجد على زين العابدين القديم وضريحه في الزخرفة والفتحات المعشقة بالجص أما التوسعة فقد تم تنفيذها مما يتفق مع الأصالة والمعاصرة والشكل رقم ٣٦ يوضح بعض الصور لقبة ضريح المسجد القديم بعد الترميم أم الشكل رقم ٣٧ فيوضح شكل قبة صحن التوسعة بالمسجد المضاف، أما الشكل رقم ٣٨ فيوضح بعض أجزاء من أسقف الأروقة بالتوسعة والقبة المثبتة الخشبية المضافة بها، أما الشكل رقم ٣٩ يوضح الأروقة والأسقف بزخرفة أسقفها بما يتناسب مع العصر .

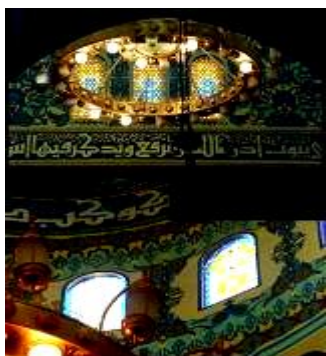
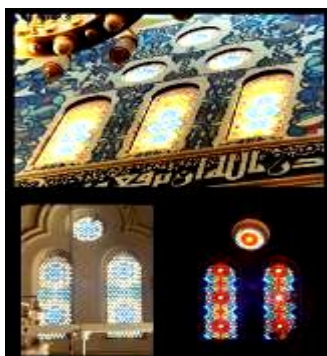
شكل يوضح بعض صور القبة وجدرانه وشبابيك الضريح

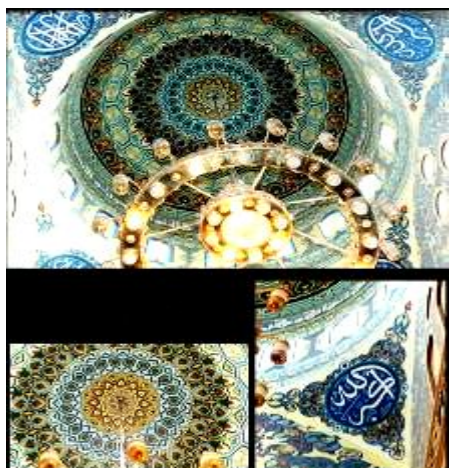
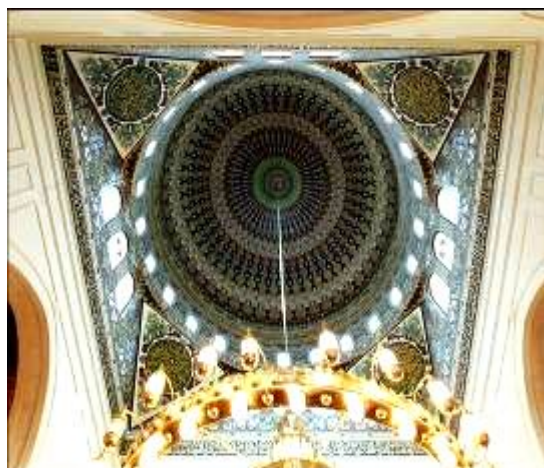
شكل يوضح قبة الصحن المضاف في التوسعة بعد التشطيب

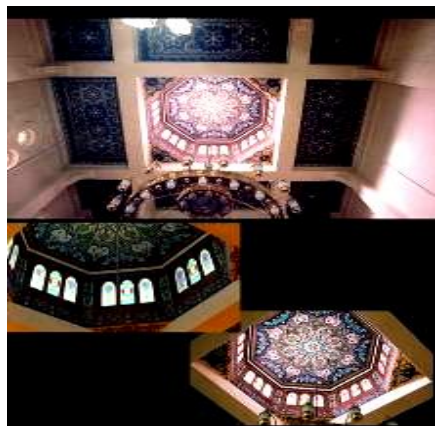
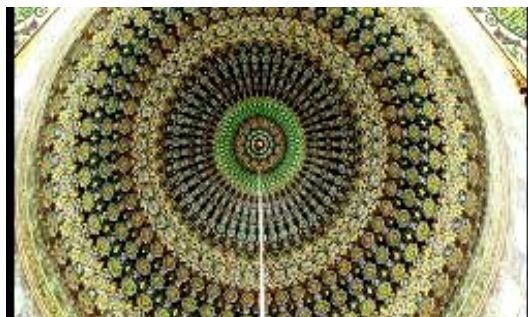
شكل يوضح قبة الضريح من الداخل

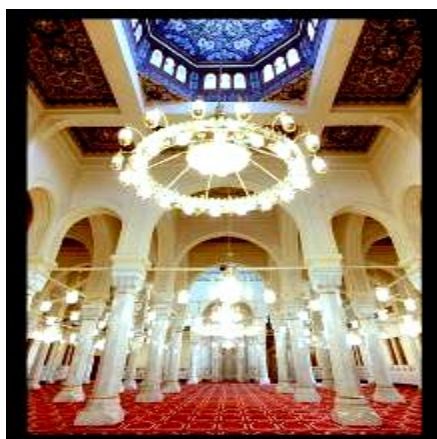
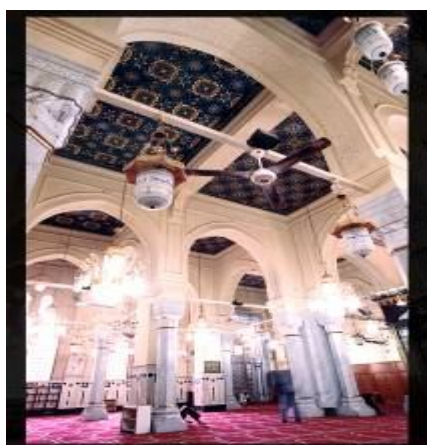
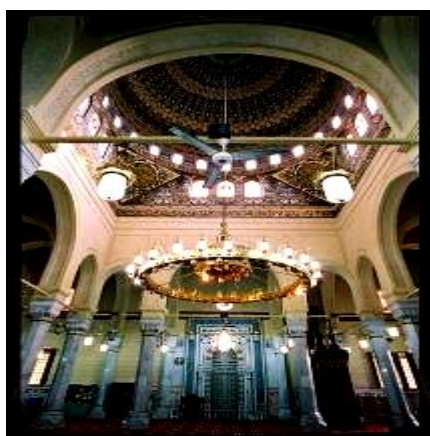
أشكال توضح الرواق بعد الإنتهاء من مرحلة التوسعة
